PI 2014 COMUNE DI FOLLINA

Piano degli Interventi - PI n. 1
(Legge Regionale n. 11/2004 e s.m.i.)

SCHEDE I

**Rilievo e progetto dei corsi d'acqua
Opere e manufatti puntuali**

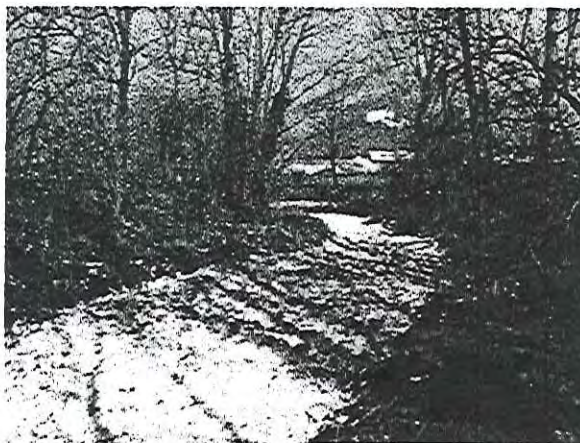
| N° sezione: | 01 |

Note: **Tratto di discreta integrità paesistico ambientale, con buona cura delle arginature esterne; contermini a terreni agricoli; penalizzata da cattivo stato di manutenzione della vegetazione in alveo, dalla presenza di rifiuti, e da interventi di protezione delle sponde attuati con modalità invasive (c.a.) e degradate. Argine percorribile a piedi in cresta. La tipologia vegetazionale prevalente è Robineto/Populeto.**

Note disturbi:
All'interno dell'alveo la vegetazione appare degradata in contrasto con la cura all'esterno, la vegetazione è costituita da Robinia con presenza di specie autoctone. Proprio in linea con il castello di Cison ci sono attività industriali di pessimo impatto e numerosi riporti di terra degradanti.

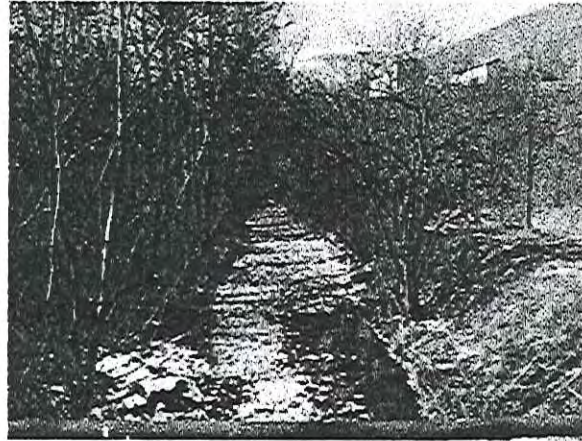
| N° sezione: | 02 |

Note: Inizia in questo tratto la fascia del Paluc. Iniziano le zone umide ai lati del corso principale del Soligo. Sono zone in cui non vi è fauna ittica per la discontinuità, almeno in regime di magra delle acque, ma ci sono ambiti con discreta presenza di uccelli. Il degrado più evidente è dato dalla carenza di manutenzione della vegetazione riparia e retroriparia con presenza di rovi ed essenze infestanti e puntuale presenza di conifere di tipo "esotico", la tipologia vegetazionale riparia è costituita da Saliceto/Alneto. Scarsa pulizia e manutenzione dell'alveo.

| Assenza di vita ittica ma buona presenza di uccelli. | | Scarsa manutenzione della vegetazione riparia e retroriparia con forte degrado della parte vegetazionale con presenza di Robinia e specie autoctone. Allo stato di fatto l'argine è difficilmente accessibile per manutenzione. | | |

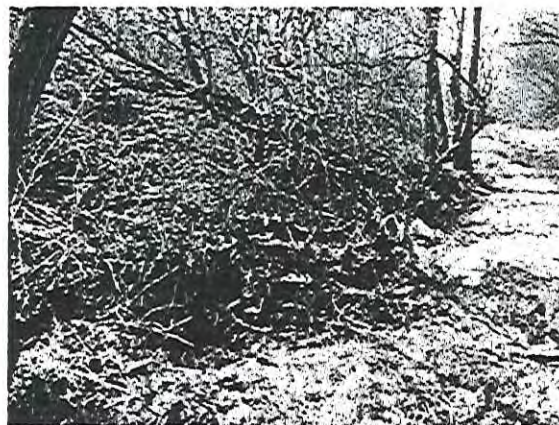
descrizione: Opera di presa semplice con paratoie su entrambi i lati dell'argine, di scarsa qualità e in forte degrado.

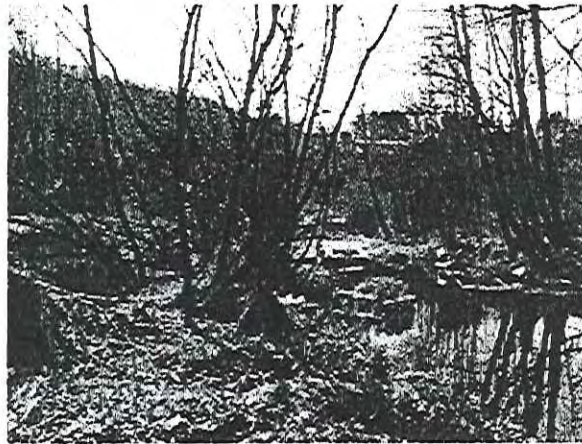
Note: **Alveo pensile da sistemare con eliminazione della vegetazione in alveo. Tipologia vegetazionale ripariale identificata prevalentemente con Saliceto.**

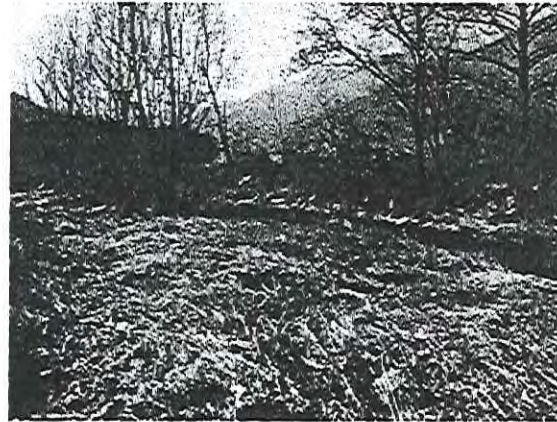
descrizione: Opera in parziale degrado, puntualmente instabile anche a causa della vegetazione in alveo.

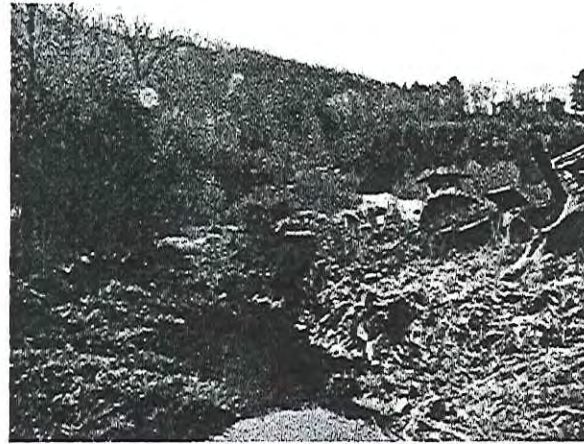
Note: Tratto privo d'acqua a causa del prelievo immediatamente a monte della briglia da parte dell'allevamento ittico, con conseguente assenza di drenaggio dei sedimenti e materiali di accumulo e formazione di letto pensile. Tipologia vegetazionale differenziata su entrambe le sponde: sinistra caratterizzata da Saliceto e vegetazione rada; sponda destra con presenza di prato e filare saliceto.

Parziale degrado delle sponde e della vegetazione. Apertura visiva su fabbricato agricolo con impatto visivo negativo. Area esondabile per l'assenza di argini.

Parziale degrado per carenza di manutenzione. Presenza di deposito improprio di materiali sulla sponda. Apertura visiva su attrezzature per allevamento ittico con impatto negativo.

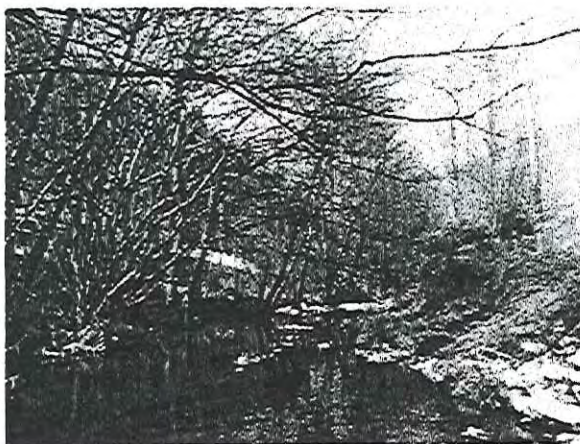
Note: **Tratto con discreta presenza idrica derivante dal drenaggio a sud della bonifica dei Paluc. Presenza ittica di taglia medio-piccola, fondo ghiaioso limoso con scarsa vegetazione, caratterizzata a livello ripariale da Alneto/Robineto.**

Il parziale degrado è dovuto alla scarsa manutenzione della fascia spondale e alla presenza di rifiuti di origine antropica. Vegetazione con presenza di Robinia, falso bambù e presenza di specie autoctone.

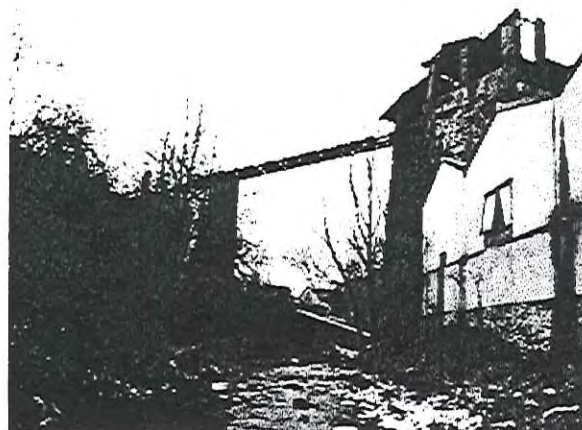
Note: **Tratto a ridosso della fornace con presenza di fauna ittica. Degrado dovuto alla scarsissima manutenzione delle sponde con sviluppo di vegetazione infestante. Presenza di opera trasversale (stramazzo) con interruzione dell'habitat ittico.**

| | | Deposito materiali edili. Presenza strutture della fornace in degrado. |

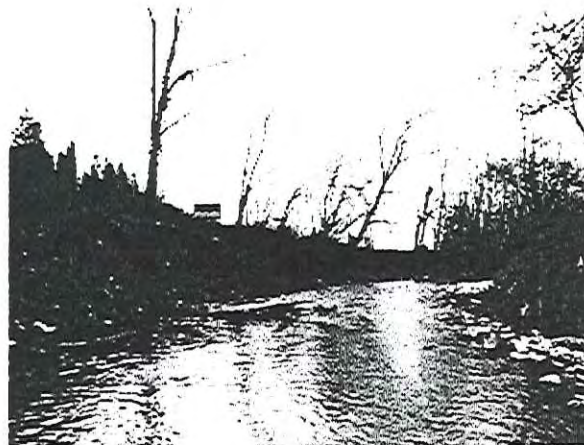
Note: Tratto in curva stretto fra la strada provinciale n. 34 e uno stabilimento industriale. Instabilità diffusa della massicciata di sostegno della sponda sul lato esterno della curva. Interventi puntuali di disboscamento su entrambe le sponde che mettono in luce le strutture dell'insediamento industriale.

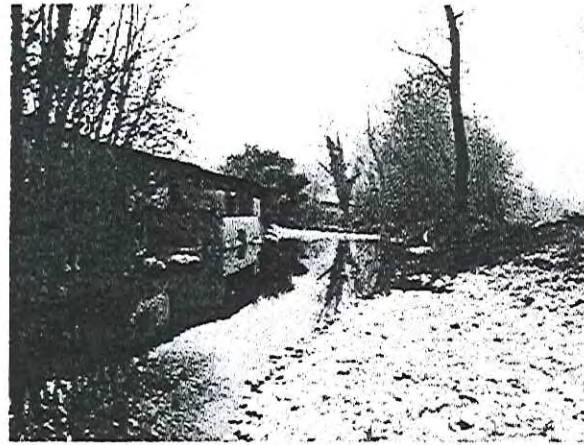
Note: **Tratto fortemente antropizzato sulla sponda sinistra per interventi di vario genere connessi con l'attività di allevamento ittico.**

Note disturbi:
Sponda fortemente degradata con presenza di edificazione si scarsa qualità e impatto visivo negativo. Utilizzo improprio dell'argine per discarica di materiali organici ed inorganici. Vegetazione infestante con presenza di robineto.

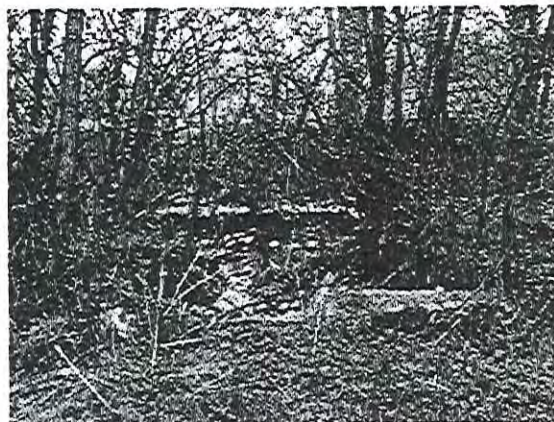
descrizione: Opera di drenaggio/protezione dei terreni agricoli in completo degrado.

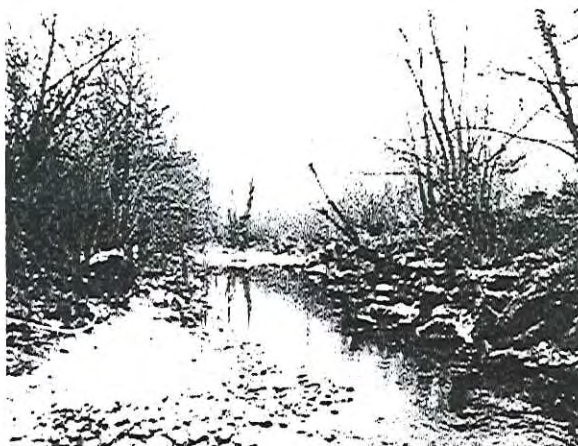
Note: Tratto caratterizzato da scarsissima manutenzione e degrado consistente delle sponde con depositi e rifiuti di vario genere. Formazione di schiume che fanno presumere un elevato carico di sostanze organiche in acqua.

Degrado puntuale e dissesto della sponda con presenza di depositi di vario genere. Presenza di massi di dubbia provenienza. Presenza di robinia e specie autoctone.

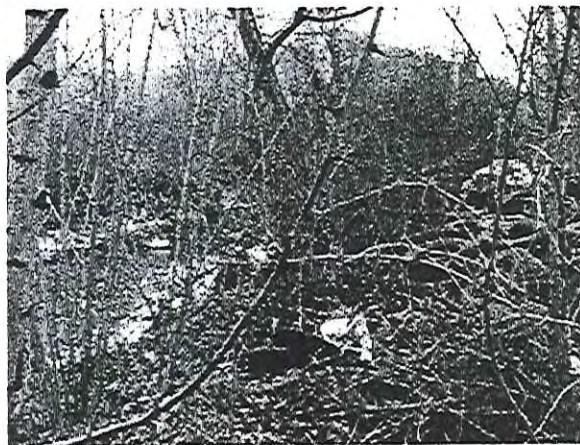
Note: Tratto caratterizzato da scarsa manutenzione con depositi e rifiuti di vario genere. Formazione di schiume che fanno presumere un elevato carico di sostanze organiche in acqua.

| Il parallelo canale di deflusso delle acque dell'allevamento ittico organicamente più ricche, forma un'area con elevate potenzialità dal punto di vista faunistico-vegetazionale. | | Sponda degradata con presenza di relitti di recinzione metallica sull'argine interno. Scarsa manutenzione della sponda. Presenza di vegetazione infestante caratterizzata da Robinia. | |

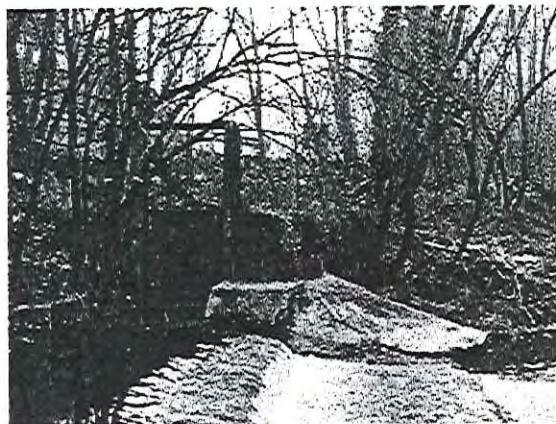
descrizione: **Presa con funzione irrigua e di protezione idraulica dei terreni coltivati. Opere a valle in degrado.**

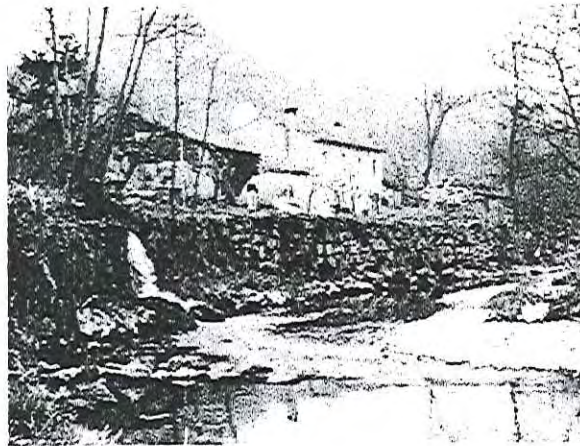
Note: Tratto caratterizzato da degrado diffuso, penalizzando il potenziale interesse naturalistico paesaggistico della sponda destra e storico culturale dell'insediamento rurale sulla sponda sinistra. In particolare, l'abbandono dei due antichi mulini della proprietà Balzan, ha indotto ad utilizzi di minor pregio e in parte impropri dei fabbricati e delle aree contermini. Vi sono situazioni di rischio idraulico connessi ad esondazioni periodiche del fiume Soligo.

| Interessanti le opere di utilizzo dell'acqua seppure in parziale degrado. | | Fabbricati di recente costruzione di scarsa qualità o abbandonati, con presenza di depositi impropri e discarica di materiali sulla sponda. Vegetazione ripariale rada. | |

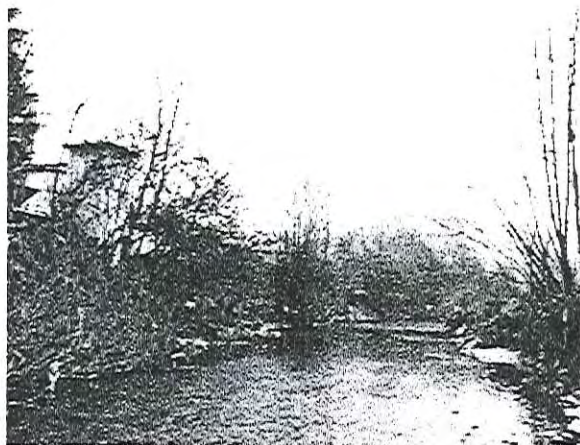
Note: Vicinanza delle strutture produttive con forte impatto negativo sulla sponda sinistra con utilizzo di fabbricati e recinzione fino al margine dell'alveo. Notevole presenza d'acqua e vita ittica, tipologia vegetazionale ripariale della sponda sinistra caratterizzata da saliceto, alneto, populeto.

Tratti spondali fortemente degradati da attività di tipo industriale fino al limite dell'alveo. Vegetazione costituita da falso bambù e da specie autoctone.

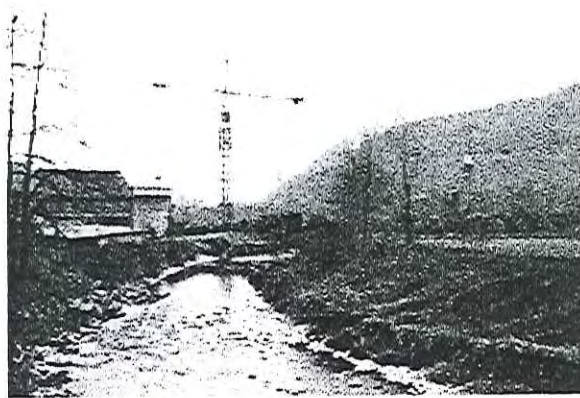
Note: Tratto in curva destra caratterizzato dal rinforzo della sponda esterna con massicciata a secco, parzialmente in degrado. Impatto visivo negativo di insediamenti produttivi estremamente prossimi alla riva con elementi in elevazione (gru) e deposito di materiali e attrezzature sull'argine. Presenza di fauna ittica.

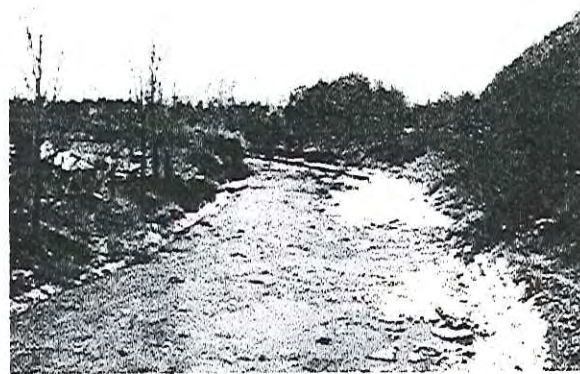
Note: **Tratto con ripe molto degradate ed instabili in numerosi punti con problemi di erosione. La vegetazione ripariale è discontinua e di scarso pregio. Discreta presenza di vita ittica.**

| Di particolare interesse il filare di salici lungo i terreni agricoli. | | Degrado della sponda e forte impatto negativo visivo rappresentato dalle strutture e attrezzature della ditta Bisol. Degrado ed assenza del manto arboreo. | |

| Ampia ed interessante zona retro ripariale. Apertura visiva su versanti collinari boscati di pregio. Buona integrità paesistica. | | Tratto spondale consolidato con cordolo in calcestruzzo in avanzato stato di degrado a causa di consistenti fenomeni di erosione. Scarsa manutenzione della vegetazione ripariale con presenza di robinia specie autoctone. | |

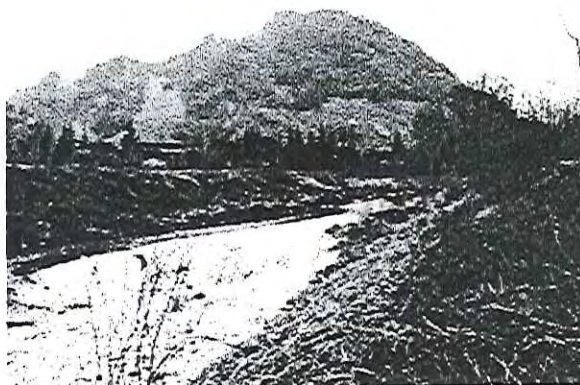
Note: Condizione di diffuso degrado dato dalle cattive condizioni della vegetazione ripariale . Presenza di rifiuti depositati dalle recenti piene. Presenza di fauna ittica di media e piccola taglia sotto le sponde.

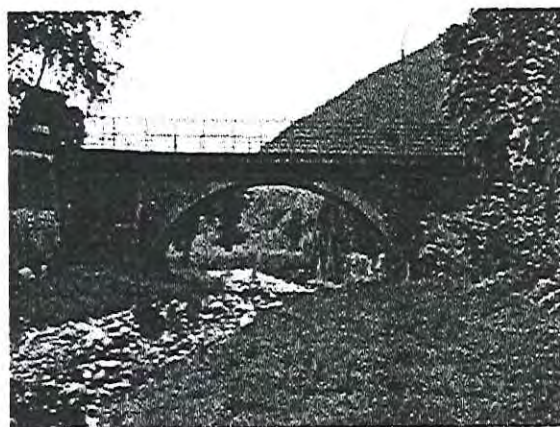
descrizione: Ponte con pregevole struttura in pietra, impropriamente ampliato con opere in cemento armato.

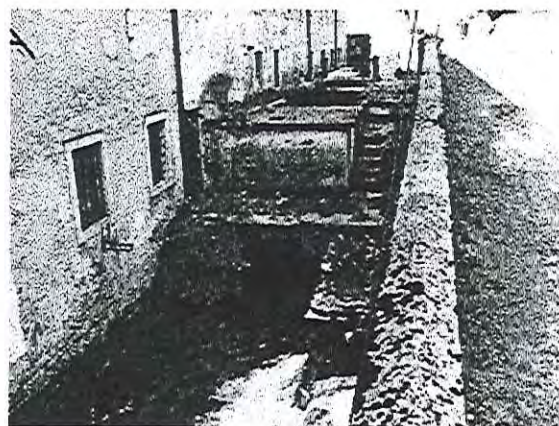
descrizione: Opera facente parte di un sistema di derivazione ai fini della produzione di energia. Contesto di pregio di valore intrinseco non elevato in forte degrado.

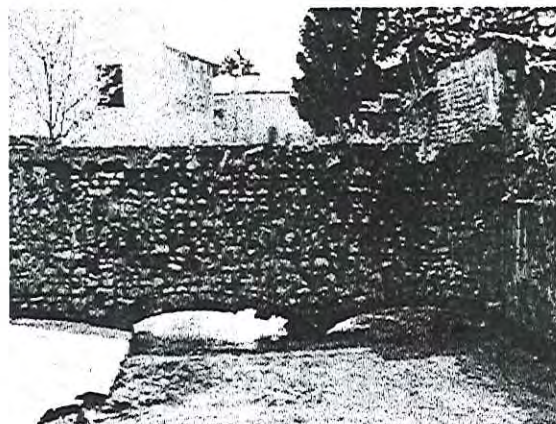
descrizione: Muro in pietra, di notevole interesse storico culturale, su doppia arcata in laterizio fortemente degradato, con funzione di separazione delle proprietà.
