PI 2014 COMUNE DI FOLLINA

Piano degli Interventi - PI n. 1
(Legge Regionale n. 11/2004 e s.m.i.)

SCHEDE A

Edifici di interesse nei centri storici - Follina

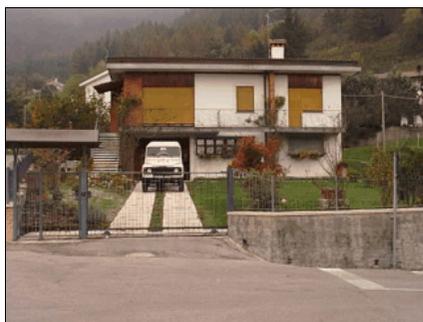
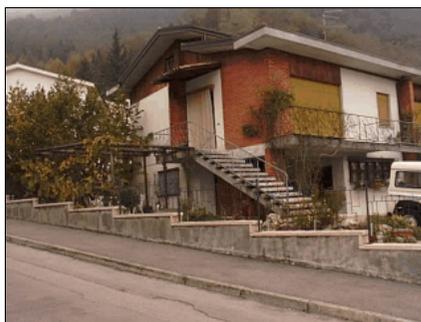
- Struttura compositiva: Edificio di nuova costruzione, Giardino o orto privato, Stato: Integro
- Solai: In laterocemento, Intonacato o altro, Stato: Integro
- Copertura: A due falde con struttura in laterocemento, Manto di copertura in coppi, Stato: Integro
- Finestre principali: Senza stipiti e con piattabanda in cemento, Senza copertina paracqua, Stato: Integro
- Paramenti: Intonaco su tutte le facciate, Pittura sintetica, Stato: Integro
- Scale: Scale esterne in c.a., Parapetto in ferro, Stato: Integro
- Camini: Camini moderni, Più canne fumarie, Stato: Integro
- Ingresso principale: Dalla corte / giardino, Cancelli, Stato: Integro

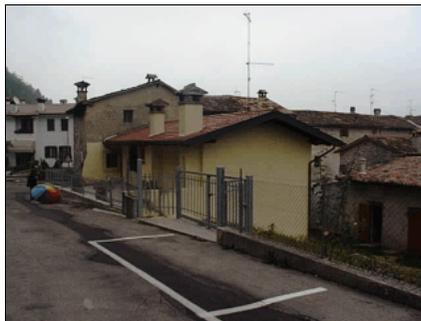
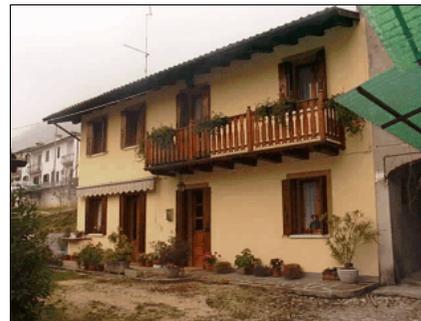
- Struttura compositiva: Edificio recentemente restaurato, Corte comune, Stato: Integro
- Murature: In pietra eterogenea a corsi irregolari, Intonaco fino, Stato: Integro
- Solai: Con struttura in legno e tavolato incrociato, Struttura a vista, Stato: Integro
- Copertura: A due falde con struttura in cemento, Manto di copertura in coppi, Stato: Integro
- Finestre principali: Con mazzetta di intonaco, Senza copertina paracqua, Stato: Integro
- Paramenti: Intonaco su tutte le facciate, Pittura sintetica, Stato: Integro
- Scale: Scale interne in legno o pietra, Parapetto in ferro, Stato: Integro
- Camini: Camini moderni, Più canne fumarie, Stato: Integro
- Ingresso principale: Dalla corte / giardino, Nessuna chiusura, Stato: Integro

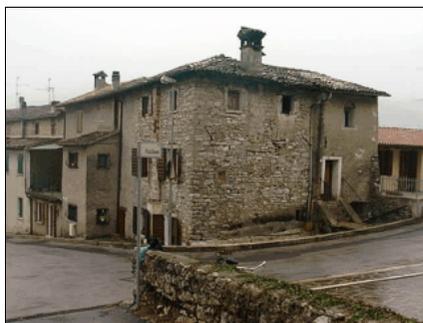
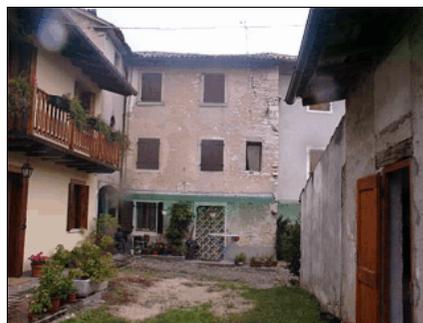
- Camini: Con copertura a due falde in cotto, Più canne fumarie, Stato: Parzialmente alterato
- Ingresso principale: Dalla corte / giardino, Nessuna chiusura, Stato: Parzialmente alterato

Note: E' presente un camino moderno in calcestruzzo con canna fumaria esterna alla parete perimetrale.

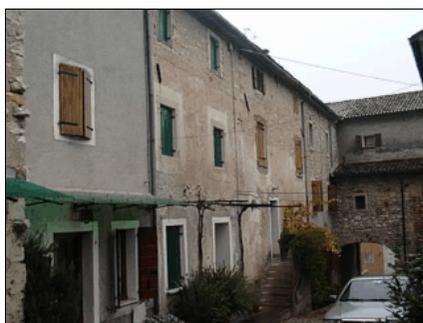
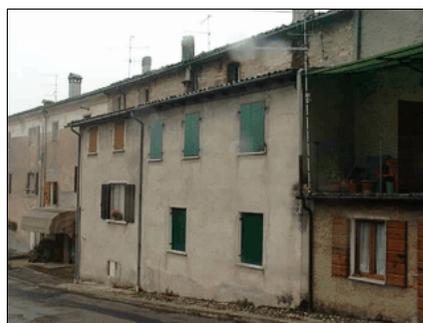
- Struttura compositiva: Tradizionale,Corte comune, Stato:Parzialmente alterato
- Murature: In pietra eterogenea a corsi irregolari,Intonaco grezzo, Stato:Parzialmente alterato
- Solai: Con struttura in legno e tavolato incrociato,Controfitto in arelle, Stato:Parzialmente alterato
- Copertura: A due falde con struttura in legno,Manto di copertura in coppi, Stato:Parzialmente alterato
- Finestre principali: Con stipiti e piattabanda in pietra,Senza copertina paracqua, Stato:Parzialmente alterato
- Finestre minimali: Riquadrate in cotto,Foro libero, Stato:Parzialmente alterato
- Paramenti: Intonaco su tutte le facciate,Grezzo, Stato:Parzialmente alterato
- Scale: Scale esterne in cemento,Parapetto in ferro, Stato:Integro
- Camini: Con copertura a due falde in cotto,Più canne fumarie, Stato:Parzialmente alterato
- Ingresso principale: Dalla corte / giardino,Porta, Stato:Integro

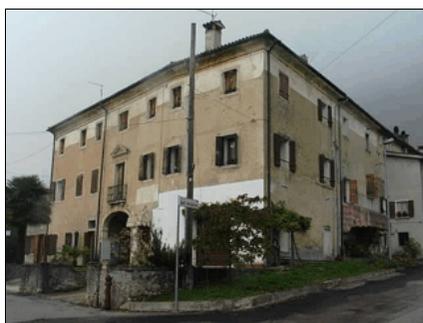
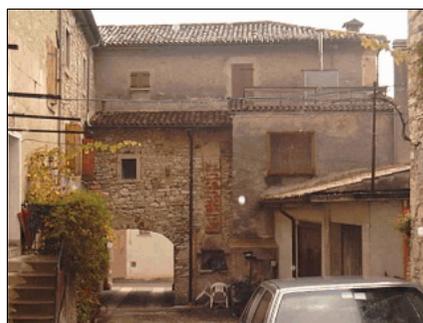
- Camini: Con copertura a due falde in cotto, Più canne fumarie, Stato: Parzialmente alterato
- Ingresso principale: Dalla strada, Nessuna chiusura, Stato: Integro

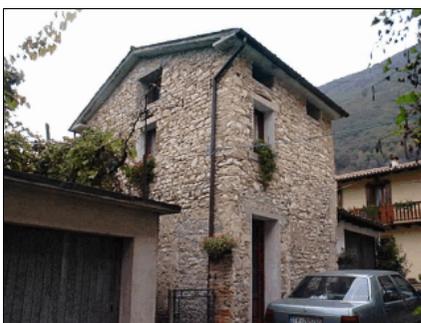
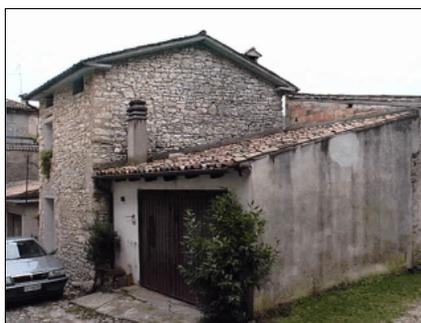
- Struttura compositiva: Edificio recentemente restaurato, Corte comune, Stato: Parzialmente alterato
- Murature: In materiali eterogenei a corsi irregolari, Facciavista fugata grossolanamente, Stato: Parzialmente alterato
- Solai: Con struttura in legno e tavolato incrociato, Struttura a vista, Stato: Rifatto
- Finestre principali: Con stipiti in cotto e piattabanda in pietra o legno, Senza copertina paracqua, Stato: Sostanzialmente alterato
- Finestre minimali: Senza finiture, Foro libero, Stato: Rifatto
- Camini: Con copertura a due falde in cotto, Canna fumaria interna, Stato: Integro
- Ingresso principale: Dalla corte / giardino, Nessuna chiusura, Stato: Integro

I fori finestra del piano terra presentano piattabande in cemento.

L'edificio presenta un adiacente annesso rustico con struttura in cemento e copertura in legno di recente costruzione, adibito a garage.

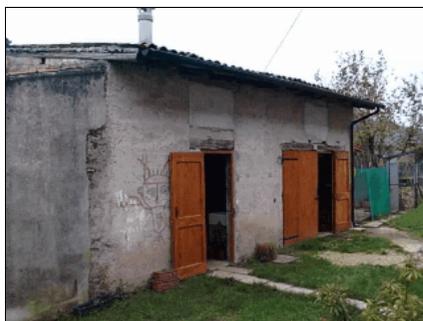
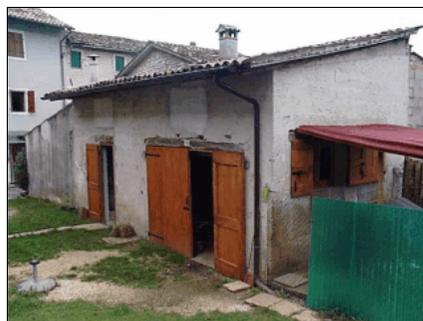
- Struttura compositiva: Tradizionale atipica, Corte comune, Stato:Parzialmente alterato
- Murature: In blocchi di cemento,Intonaco grezzo, Stato:Parzialmente alterato
- Solai: Con struttura in legno e tavolato incrociato,Struttura a vista, Stato:Integro
- Finestre principali: Senza stipiti e con piattabanda in legno,Senza copertina paracqua, Stato:Parzialmente alterato
- Camini: Camini moderni,Canna fumaria interna, Stato:Integro
- Ingresso principale: Dalla corte / giardino,Nessuna chiusura, Stato:Integro

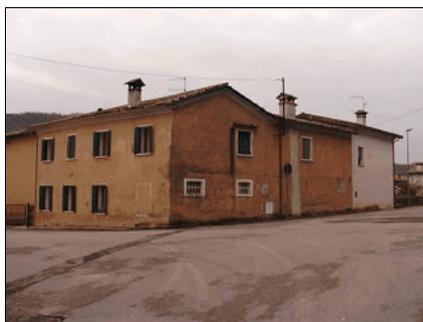
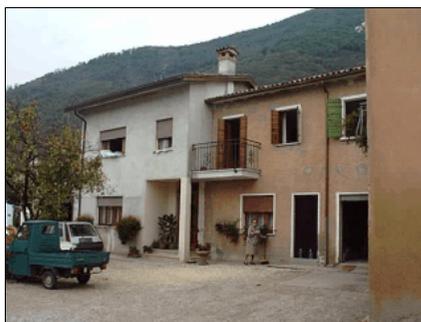
All' edificio originale è stato aggiunto un nuovo corpo edilizio con struttura in c.a, in contrasto con le preesistenze.

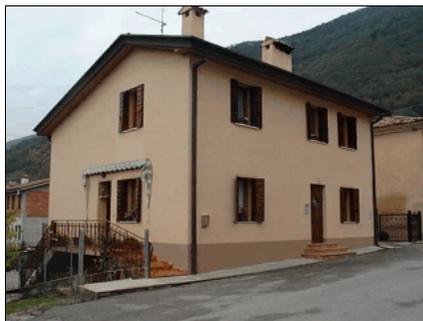
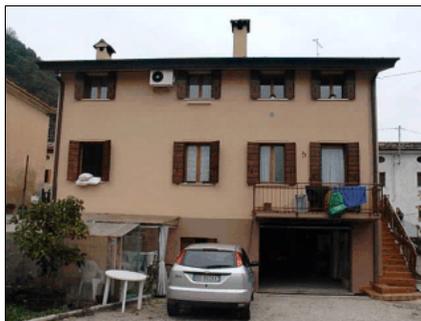
- Struttura compositiva: Tradizionale, Giardino o orto privato, Stato: Parzialmente alterato
- Murature: In pietra eterogenea a corsi irregolari, Intonaco fino, Stato: Parzialmente alterato
- Solai: In laterocemento, Intonacato o altro, Stato: Integro
- Copertura: A due falde con struttura in laterocemento, Manto di copertura in coppi, Stato: Integro
- Finestre principali: Senza stipiti e con piattabanda in cemento, Senza copertina paracqua, Stato: Parzialmente alterato
- Paramenti: Intonaco su tutte le facciate, Pittura sintetica, Stato: Integro
- Scale: Scale interne in cemento, Parapetto in ferro, Stato: Integro
- Camini: Camini moderni, Più canne fumarie, Stato: Integro
- Ingresso principale: Dalla strada, Porta, Stato: Integro

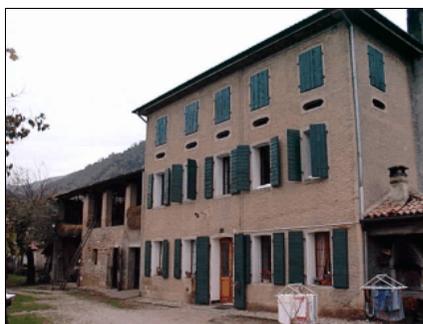
L'ultimo piano era un tempo utilizzato per l'allevamento dei bachi da seta.
Presenza di volume accessorio sulla destra dell'ingresso principale adibito a deposito materiali.

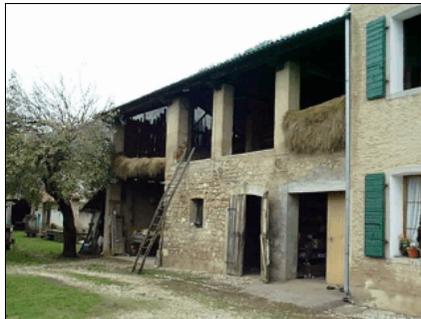
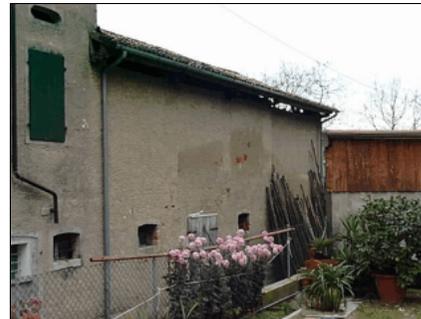
- Struttura compositiva: Tradizionale con sottotetto/fienile aperto, Giardino o orto privato, Stato: Integro
- Murature: In pietra eterogenea a corsi irregolari, Non intonacato, Stato: Integro
- Solai: Con struttura in legno e tavolato incrociato, Struttura a vista, Stato: Integro
- Copertura: A due falde con struttura in legno, Manto di copertura in coppi, Stato: Integro
- Finestre principali: Con stipiti e piattabanda in cotto, Senza copertina paracqua, Stato: Integro
- Archi e portici: Portico, Semplice, Stato: Integro
- Ingresso principale: Dalla corte / giardino, Nessuna chiusura, Stato: Integro

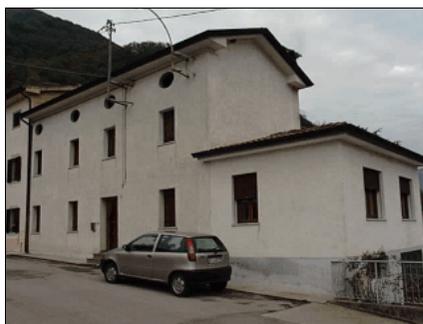
La struttura originale è stata alterata dal rivestimento esterno che ha completamente nascosto gli stipiti e le piattabande delle finestre ,probabilmente in pietra. Risulta evidente un ampliamento in c.a. intonacato con copertura a tre falde in cotto.

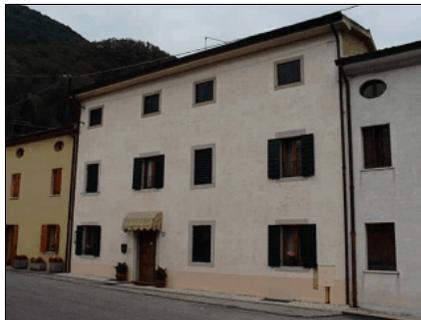
- Struttura compositiva: Tradizionale, Giardino o orto privato, Stato: Integro
- Murature: In materiali eterogenei a corsi irregolari, Intonaco fino, Stato: Parzialmente alterato
- Copertura: A due falde con struttura in legno, Manto di copertura in coppi, Stato: Parzialmente alterato
- Finestre principali: Con stipiti e piattabanda in pietra, Senza copertina paracqua, Stato: Parzialmente alterato
- Paramenti: Intonaco su tutte le facciate, Pittura sintetica, Stato: Integro
- Ingresso principale: Dalla strada, Nessuna chiusura, Stato: Integro

Note: L'edificio nel corso degli anni ha subito ripetuti interventi interni ed esterni.

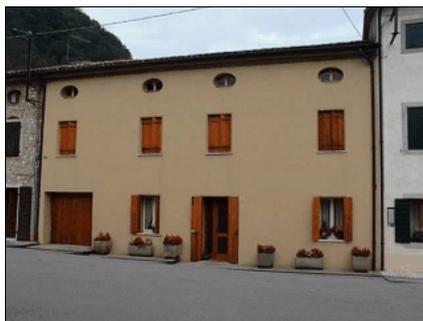
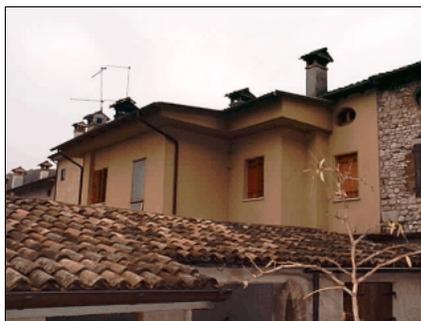
L'edificio nella parte retrostante presenta una serie di volumi a diverse altezze non originali. Gli stipiti e le piattabande risultano nascoste dallo strato di intonaco.

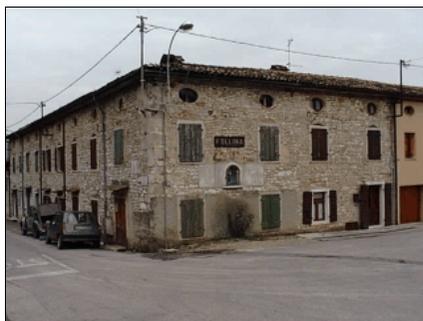
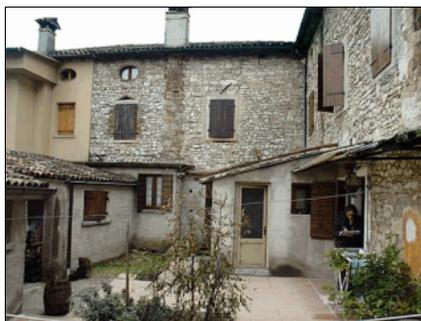
- Struttura compositiva: Tradizionale, Giardino o orto privato, Stato: Integro
- Murature: In pietra eterogenea a corsi irregolari, Facciavista fugata grossolanamente, Stato: Integro
- Solai: Con struttura in legno e tavolato incrociato, Struttura a vista, Stato: Rifatto
- Copertura: Di foggia irregolare con struttura in legno, Manto di copertura in coppi, Stato: Parzialmente alterato
- Finestre principali: Con stipiti e piattabanda in pietra, Senza copertina paracqua, Stato: Integro
- Finestre minimali: Riquadrate in cotto, Foro libero, Stato: Parzialmente alterato
- Scale: Scale interne in legno o pietra, Parapetti in legno, Stato: Rifatto
- Camini: Con copertura a due falde in cotto, Più canne fumarie, Stato: Parzialmente alterato
- Ingresso principale: Dalla strada, Porta, Stato: Integro

Note: Alcune finestre dell'edificio sono provviste di copertina paracqua in metallo e in cotto.

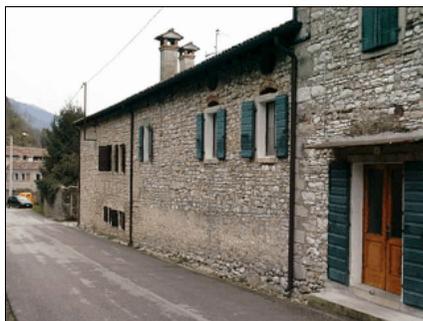
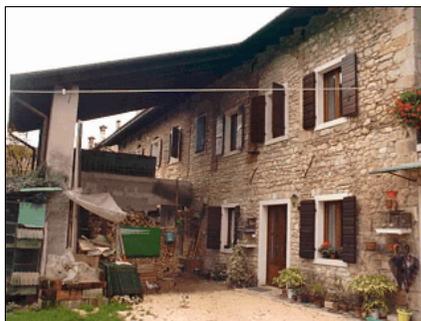
- Struttura compositiva: Tradizionale, Giardino o orto privato, Stato: Integro
- Murature: In pietra eterogenea a corsi irregolari, Facciavista fugata grossolanamente, Stato: Parzialmente alterato
- Copertura: A padiglione con struttura in legno, Manto di copertura in coppi, Stato: Integro
- Finestre principali: Con stipiti e piattabanda in pietra, Senza copertina paracqua, Stato: Integro
- Archi e portici: Portico, Semplice, Stato: Integro
- Scale: Scale interne in cemento, Parapetti in legno, Stato: Rifatto
- Camini: Con copertura a due falde in cotto, Più canne fumarie, Stato: Parzialmente alterato
- Ingresso principale: Dalla corte / giardino, Cancelli, Stato: Integro

Sono visibili, dal giardino, una serie di arcate in cotto oggi tamponate, che originariamente costituivano il fienile.

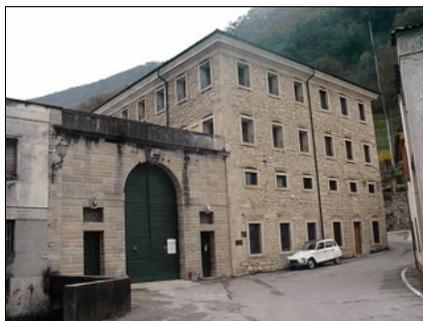
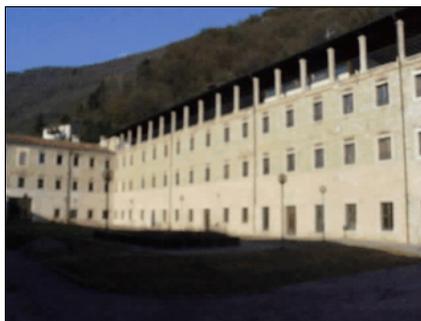
- Struttura compositiva: Tradizionale, Giardino o orto privato, Stato: Integro
- Murature: In pietra eterogenea a corsi irregolari, Facciavista fugata con cura, Stato: Integro
- Solai: Con struttura in legno e tavolato incrociato, Struttura a vista, Stato: Parzialmente alterato
- Copertura: Di foggia irregolare con struttura in legno, Manto di copertura in coppi, Stato: Parzialmente alterato
- Finestre principali: Con stipiti e piattabanda in pietra, Senza copertina paracqua, Stato: Integro
- Scale: Scale interne in legno o pietra, Parapetti in legno, Stato: Parzialmente alterato
- Camini: Con copertura a due falde in cotto, Più canne fumarie, Stato: Integro
- Ingresso principale: Dalla strada, Portone, Stato: Integro

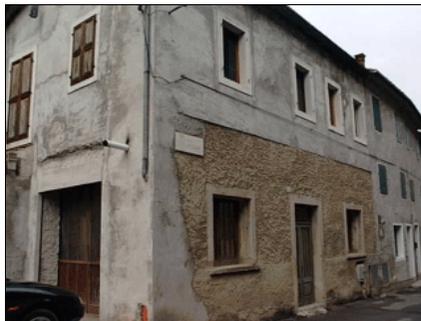
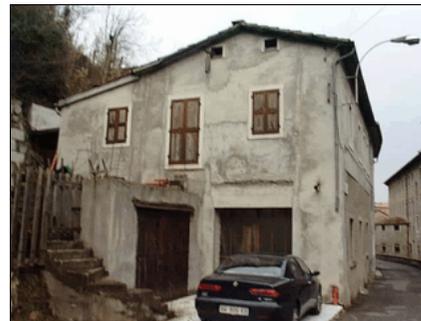
- Struttura compositiva: Tradizionale atipica, Senza scoperto, Stato: Parzialmente alterato
- Murature: In materiali eterogenei a corsi irregolari, Intonaco grezzo, Stato: Sostanzialmente alterato
- Solai: In laterocemento, Intonacato o altro, Stato: Rifatto
- Copertura: A due falde con struttura in cemento, Manto di copertura in coppi, Stato: Rifatto
- Finestre principali: Con stipiti e piattabanda in pietra, Senza copertina paracqua, Stato: Sostanzialmente alterato
- Paramenti: Intonaco su tutte le facciate, Grezzo, Stato: Parzialmente alterato
- Camini: Con copertura piana in pietra, Più canne fumarie, Stato: Integro
- Ingresso principale: Dalla strada, Porta, Stato: Parzialmente alterato

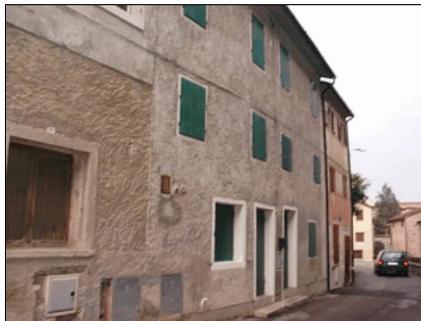
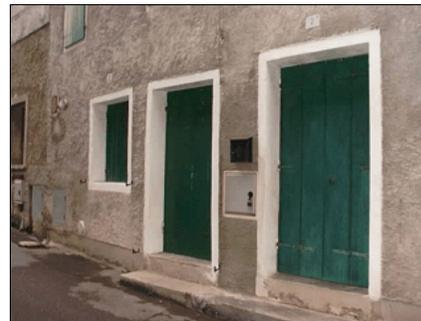
- Struttura compositiva: Tradizionale, Senza scoperto, Stato: Parzialmente alterato
- Murature: In materiali eterogenei a corsi irregolari, Intonaco grezzo, Stato: Integro
- Copertura: A due falde con struttura in cemento, Manto di copertura in coppi, Stato: Sostanzialmente alterato
- Finestre principali: Con mazzetta di intonaco, Senza copertina paracqua, Stato: Parzialmente alterato
- Paramenti: Intonaco su tutte le facciate, Grezzo, Stato: Integro
- Scale: Scale esterne in pietra, Senza parapetti, Stato: Parzialmente alterato
- Ingresso principale: Dalla strada, Porta, Stato: Integro

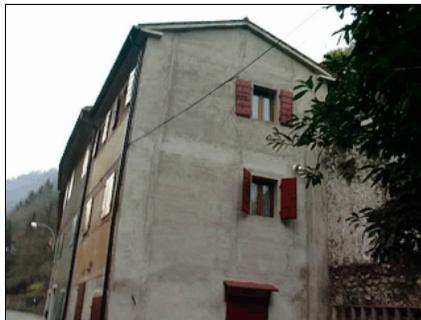
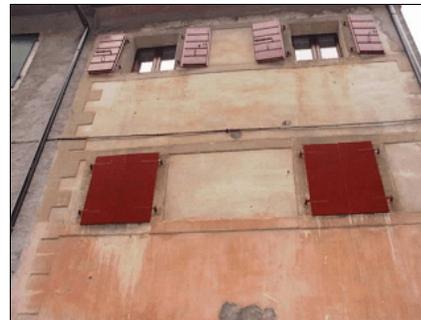
- Struttura compositiva: Tradizionale, Giardino o orto privato, Stato: Parzialmente alterato
- Murature: In materiali eterogenei a corsi irregolari, Intonaco grezzo, Stato: Parzialmente alterato
- Copertura: A due falde con struttura in laterocemento, Manto di copertura in coppi, Stato: Rifatto
- Finestre principali: Con stipiti e piattabanda in pietra, Senza copertina paracqua, Stato: Integro
- Paramenti: Intonaco su tutte le facciate, Pittura colorata, Stato: Sostanzialmente alterato
- Ingresso principale: Dalla strada, Porta, Stato: Parzialmente alterato

Note: Presenza di una baracca nella parte Nord-Est dell' edificio.

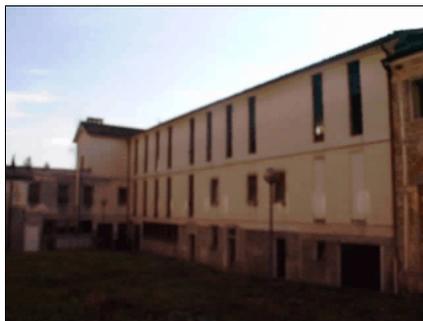
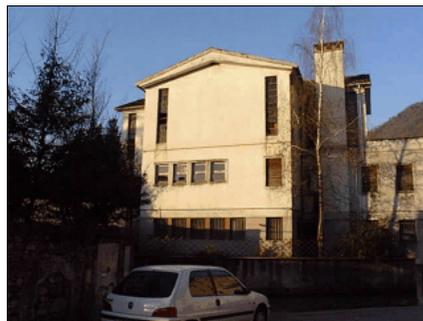
Nel Catasto Austriaco risulta evidente la presenza di un edificio il quale però è stato completamente demolito e ricostruito con canoni compositivi moderni.

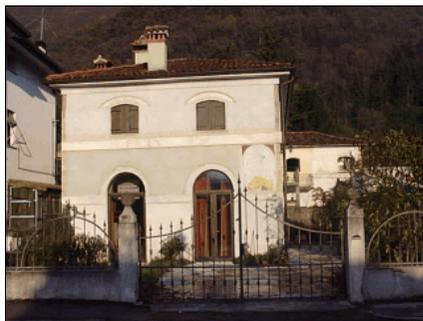
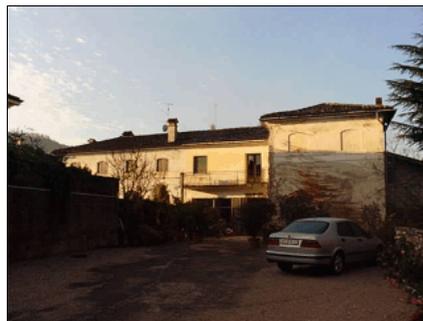
Nell'intervento di vent'anni fa alcune delle aperture dell'edificio sono state modificate, e alcuni archi del piano terra sono stati tamponati.

Il poggiolo va sostituito con un poggiolo di dimensioni ridotte realizzato con tipologia e materiali tradizionali.

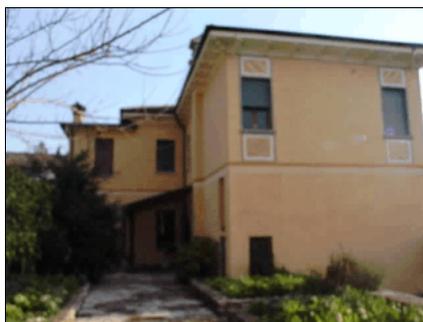
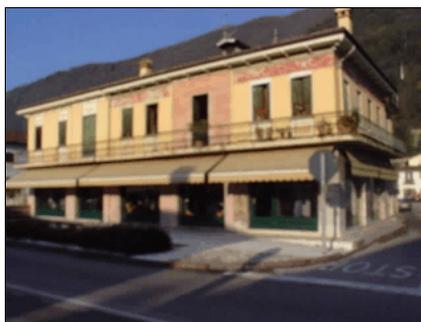
Dopo la guerra l'edificio è stato ampliato lateralmente, mantenendo gli stessi canoni compositivi.

Il muro in c.a. sul retro dell'edificio deve essere portato ad un'altezza massima di 1 m.

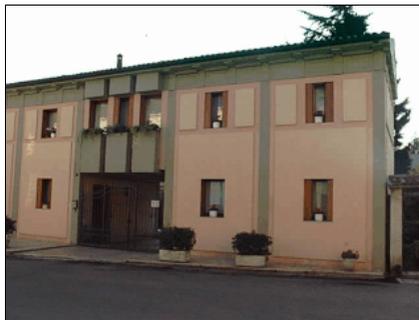
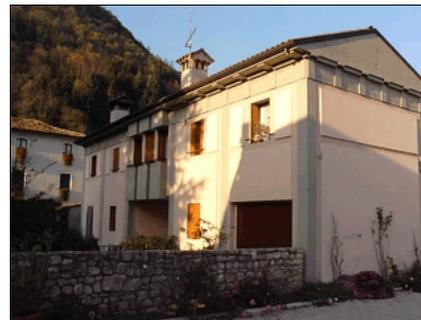
- Struttura compositiva: Edificio di nuova costruzione, Giardino o orto privato, Stato: Integro
- Murature: In cemento armato, Intonaco fino, Stato: Integro
- Solai: In laterocemento, Intonacato o altro, Stato: Integro
- Copertura: A due falde con struttura in cemento, Manto di copertura in coppi, Stato: Integro
- Finestre principali: Senza mazzetta di intonaco, Senza copertina paracqua, Stato: Integro
- Paramenti: Intonaco su tutte le facciate, Pittura colorata, Stato: Integro
- Archi e portici: Portico passante a sagoma rettangolare, Semplice, Stato: Integro
- Scale: Scale interne in cemento, Parapetto in ferro, Stato: Integro
- Camini: Camini moderni, Più canne fumarie, Stato: Integro
- Ingresso principale: Dalla strada, Cannello, Stato: Integro

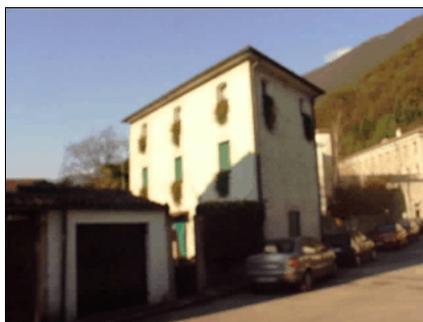
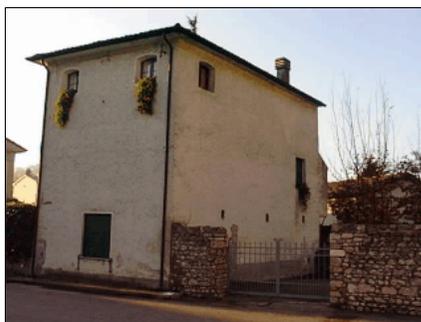
Una trentina di anni fa è stato costruito un volume ad un piano adibito a garage ed è stata aggiunta una scala esterna in cemento.

**Tipo edilizio:** urbano di derivazione rurale **Vincoli esistenti:** -**Valore intrinseco:** Scarso pregio storico**Valore di contesto:** Contesto di pregio**Impatto paesistico:** Emergenza paesistica**Grado di protezione:** 3**Norma puntuale generale:****Norma puntuale:**

E' fatto obbligo di rimuovere e sostituire la scala esterna in cls.

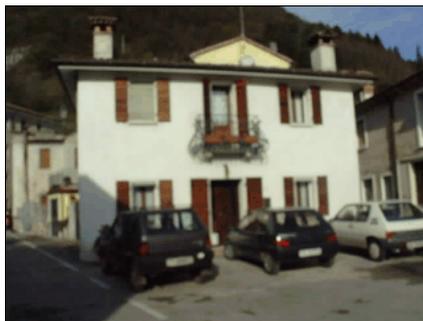
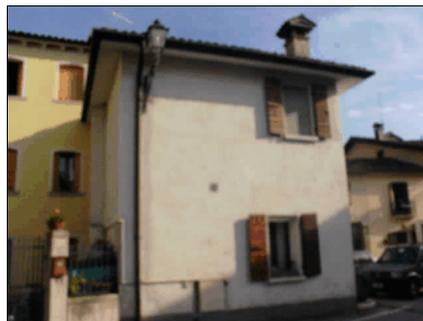
- Struttura compositiva: Edificio recentemente restaurato, Senza scoperto, Stato: Integro
- Murature: In materiali eterogenei a corsi irregolari, Intonaco fino, Stato: Integro
- Solai: In laterocemento, Intonacato o altro, Stato: Rifatto
- Copertura: A padiglione con struttura in laterocemento, Manto di copertura in coppi, Stato: Rifatto
- Finestre principali: Senza mazzetta di intonaco, Senza copertina paracqua, Stato: Parzialmente alterato
- Paramenti: Intonaco su tutte le facciate, Grezzo, Stato: Integro
- Scale: Scale interne in legno o pietra, Parapetti in legno, Stato: Rifatto
- Camini: Con copertura a due falde in cotto, Più canne fumarie, Stato: Parzialmente alterato
- Ingresso principale: Dalla strada, Porta, Stato: Parzialmente alterato

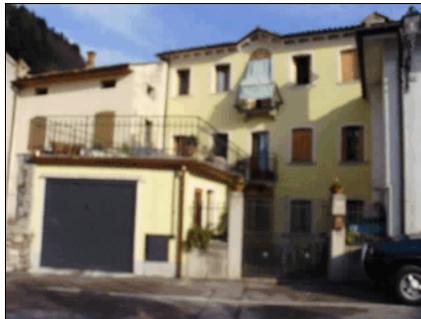
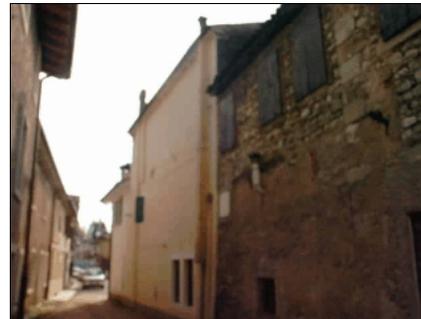
- Struttura compositiva: Tradizionale, Giardino o orto privato, Stato: Parzialmente alterato
- Murature: In materiali eterogenei a corsi irregolari, Intonaco fino, Stato: Parzialmente alterato
- Solai: Con struttura in legno e tavolato incrociato, Controfitto in arelle, Stato: Parzialmente alterato
- Finestre principali: Con mazzetta di intonaco, Senza copertina paracqua, Stato: Parzialmente alterato
- Scale: Scale interne in legno o pietra, Parapetti in legno, Stato: Parzialmente alterato
- Camini: Camini moderni, Canna fumaria esterna sulla facciata secondaria, Stato: Rifatto
- Ingresso principale: Dalla strada, Cancelli, Stato: Rifatto

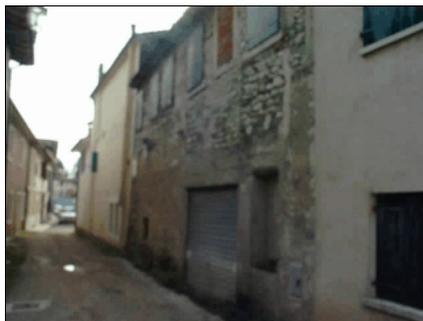
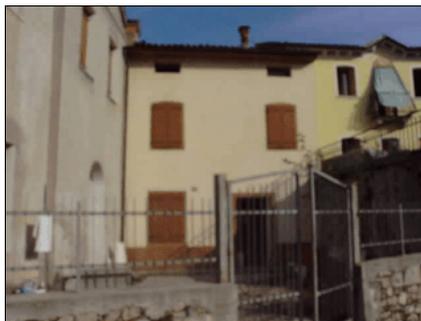
- Struttura compositiva: Tradizionale, Giardino o orto privato, Stato: Parzialmente alterato
- Murature: In materiali eterogenei a corsi irregolari, Intonaco fino, Stato: Parzialmente alterato
- Solai: Con struttura in legno e tavolato incrociato, Controfitto in arelle, Stato: Parzialmente alterato
- Copertura: A due falde con struttura in legno, Manto di copertura in coppi, Stato: Integro
- Finestre principali: Con stipiti e piattabanda in pietra, Senza copertina paracqua, Stato: Parzialmente alterato
- Finestre minimali: Senza finiture, Foro libero, Stato: Integro
- Paramenti: Intonaco sulla facciata principale e pietra a facciavista sul resto, Pittura colorata, Stato: Parzialmente alterato
- Scale: Scale interne in legno o pietra, Parapetti in legno, Stato: Parzialmente alterato
- Ingresso principale: Dalla strada, Cannello, Stato: Parzialmente alterato

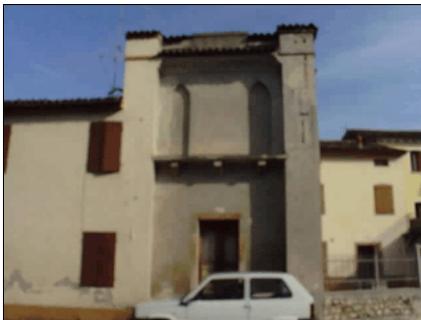
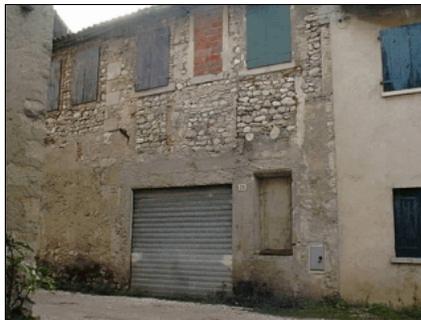
Alcune aperture, dopo il cambio di destinazione d'uso sono state modificate o tamponate.

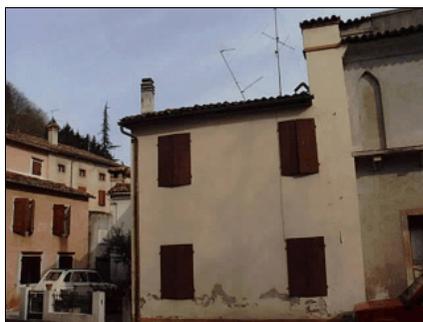
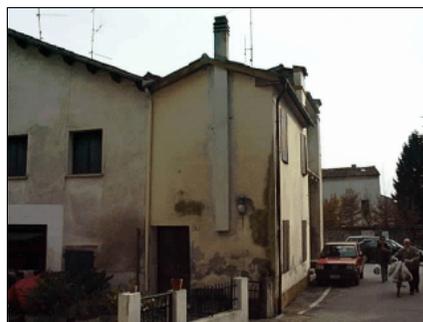
- Struttura compositiva: Tradizionale,Corte comune, Stato:Parzialmente alterato
- Murature: In materiali eterogenei a corsi irregolari,Intonaco fino, Stato:Parzialmente alterato
- Solai: Con struttura in legno e tavolato incrociato,Controfitto in arelle, Stato:Parzialmente alterato
- Copertura: A due falde con struttura in legno,Manto di copertura in coppi, Stato:Parzialmente alterato
- Finestre principali: Con mazzetta di intonaco,Senza copertina paracqua, Stato:Integro
- Paramenti: Intonaco su tutte le facciate,Pittura colorata, Stato:Parzialmente alterato
- Camini: Camini moderni,Canna fumaria esterna sulla facciata secondaria, Stato:Parzialmente alterato
- Ingresso principale: Dalla strada,Cancello, Stato:Parzialmente alterato

Note: Probabilmente un tempo era una pertinenza della chiesa.

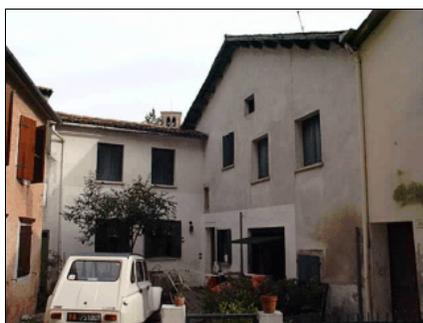
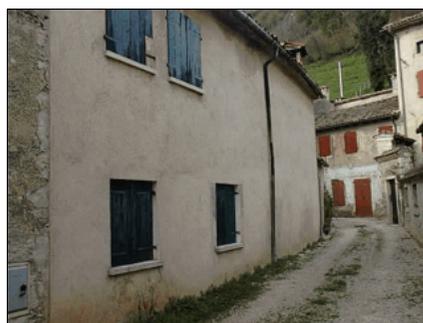
- Struttura compositiva: Tradizionale,Corte comune, Stato:Parzialmente alterato
- Murature: In materiali eterogenei a corsi irregolari,Intonaco fino, Stato:Parzialmente alterato
- Solai: Con struttura in legno e tavolato incrociato,Controfitto in arelle, Stato:Parzialmente alterato
- Copertura: Di foggia irregolare con struttura in legno,Manto di copertura in coppi, Stato:Parzialmente alterato
- Finestre principali: Senza mazzetta di intonaco,Senza copertina paracqua, Stato:Parzialmente alterato
- Finestre minimali: Senza finiture,Foro libero, Stato:Integro
- Paramenti: Intonaco su tutte le facciate,Grezzo, Stato:Integro
- Scale: Scale interne in cemento,Parapetti in legno, Stato:Parzialmente alterato
- Camini: Con copertura a due falde in cotto,Più canne fumarie, Stato:Parzialmente alterato
- Ingresso principale: Dalla corte / giardino,Porta, Stato:Parzialmente alterato

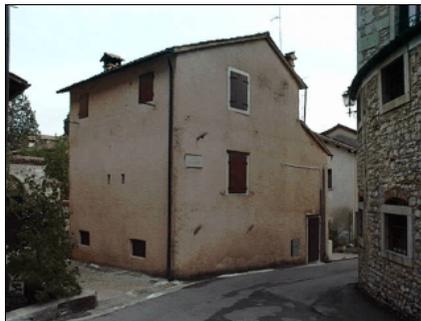
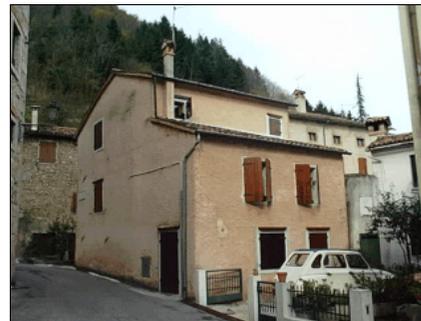
- Struttura compositiva: Tradizionale, Senza scoperto, Stato: Parzialmente alterato
- Murature: In pietra eterogenea a corsi irregolari, Intonaco fino, Stato: Parzialmente alterato
- Finestre principali: Con stipiti e piattabanda in pietra, Senza copertina paracqua, Stato: Sostanzialmente alterato
- Finestre minimali: Senza finiture, Foro libero, Stato: Parzialmente alterato
- Paramenti: Intonaco su tutte le facciate, Pittura colorata, Stato: Rifatto
- Scale: Scale esterne in cemento, Parapetti in legno, Stato: Integro
- Camini: Con copertura a due falde in cotto, Più canne fumarie, Stato: Parzialmente alterato
- Ingresso principale: Dalla strada, Porta, Stato: Integro

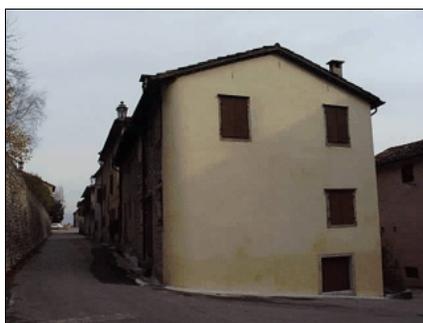
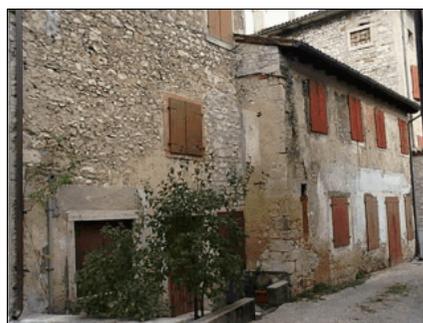
- Camini: Con copertura piana in pietra, Più canne fumarie, Stato: Parzialmente alterato
- Ingresso principale: Dalla strada, Porta, Stato: Parzialmente alterato

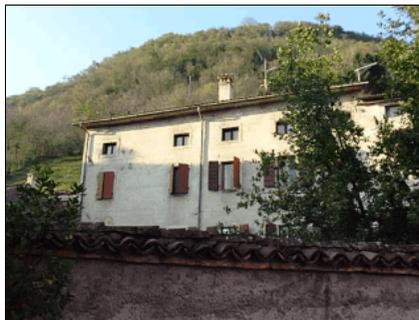
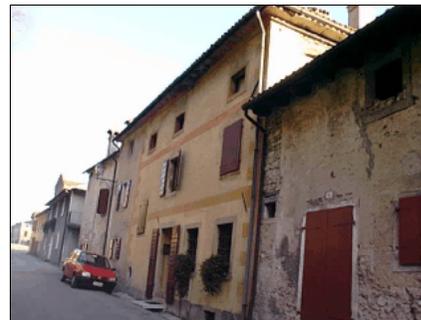
Nella chiave di volta dell'arco che da accesso al giardino è incisa la data 1880.

E' fatto obbligo di ripristinare l'originario intonaco lavorato a marmorino.

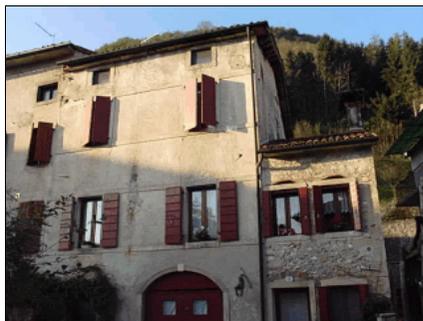
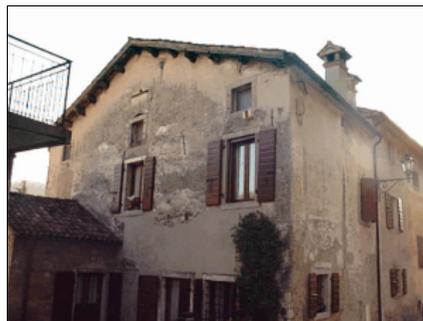
- Struttura compositiva: Tradizionale, Giardino o orto privato, Stato: Parzialmente alterato
- Murature: In pietra eterogenea a corsi irregolari, Facciavista fugata grossolanamente, Stato: Integro
- Solai: Con struttura in legno e tavolato incrociato, Struttura a vista, Stato: Parzialmente alterato
- Copertura: A due falde con struttura in legno, Manto di copertura in coppi, Stato: Parzialmente alterato
- Finestre principali: Con stipiti e piattabanda in pietra, Senza copertina paracqua, Stato: Integro
- Finestre minimali: Riquadrate in pietra, Foro libero, Stato: Integro
- Paramenti: Intonaco solamente parziale, Grezzo, Stato: Integro
- Camini: Con copertura a due falde in cotto, Più canne fumarie, Stato: Parzialmente alterato
- Ingresso principale: Dalla strada, Porta, Stato: Parzialmente alterato

E' visibile una targa con incisa una data non chiaramente leggibile, presumibilmente intorno al 1600.

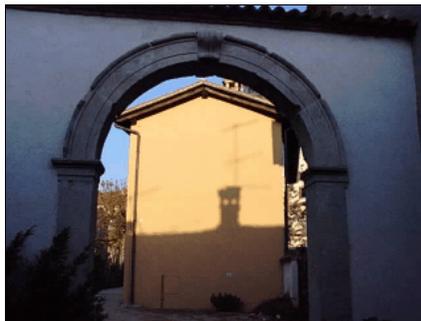
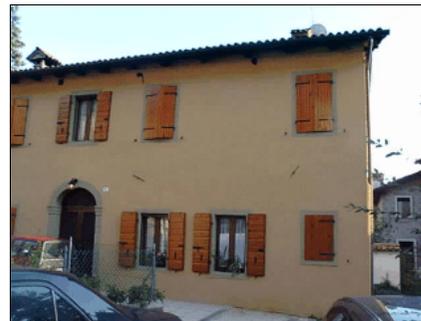
- Struttura compositiva: Tradizionale atipica, Giardino o orto privato, Stato:Parzialmente alterato
- Murature: In materiali eterogenei a corsi irregolari,Intonaco fino, Stato:Parzialmente alterato
- Copertura: A due falde con struttura in legno,Manto di copertura in coppi, Stato:Sostanzialmente alterato
- Finestre principali: Con stipiti e piattabanda in pietra,Senza copertina paracqua, Stato:Parzialmente alterato
- Paramenti: Intonaco per parti e pietra a facciavista,Pittura colorata, Stato:Integro
- Archi e portici: Arco di accesso in pietra senza tetto,Semplice, Stato:Integro
- Scale: Scale interne in cemento,Senza parapetti, Stato:Rifatto
- Camini: Con copertura a due falde in cotto,Più canne fumarie, Stato:Parzialmente alterato
- Ingresso principale: Dalla strada,Porta, Stato:Parzialmente alterato

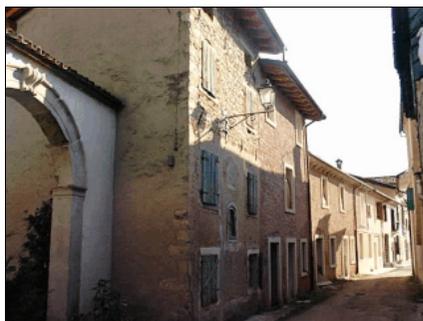
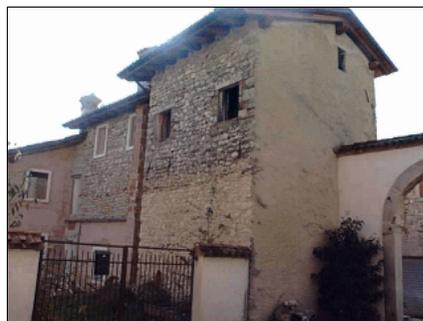
- Solai: In laterocemento, Intonacato o altro, Stato: Rifatto
- Copertura: A due falde con struttura in legno, Manto di copertura in coppi, Stato: Parzialmente alterato
- Finestre principali: Con stipiti e piattabanda in pietra, Senza copertina paracqua, Stato: Parzialmente alterato
- Finestre minimali: Riquadrate in pietra, Foro libero, Stato: Integro
- Paramenti: Intonaco per parti e pietra a facciavista, Grezzo, Stato: Parzialmente alterato
- Scale: Scale interne in cemento, Senza parapetti, Stato: Rifatto
- Camini: Con copertura a due falde in cotto, Più canne fumarie, Stato: Parzialmente alterato
- Ingresso principale: Dalla strada, Porta, Stato: Parzialmente alterato
- Struttura compositiva: Edificio recentemente restaurato, Giardino o orto privato, Stato: Parzialmente alterato
- Murature: In materiali eterogenei a corsi irregolari, Intonaco fino, Stato: Rifatto

Note: L'edificio è in fase di restauro.

E' fatto obbligo di mantenere e restaurare l'edicola votiva.

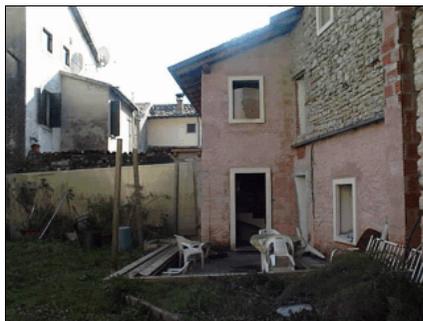
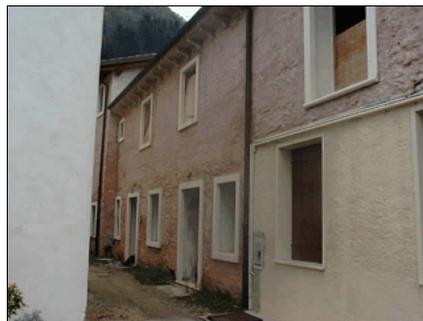
L'edificio è in fase di restauro; oltre ai camini esistenti è stata aggiunta una canna fumaria esterna e sono state sostituite le pietre sulle finestre.

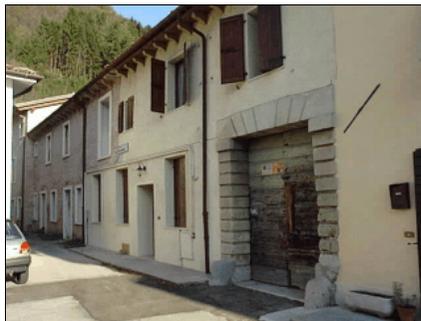
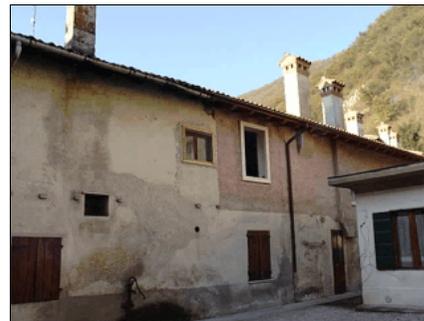
- Struttura compositiva: Tradizionale, Senza scoperto, Stato: Parzialmente alterato
- Murature: In materiali eterogenei a corsi irregolari, Intonaco fino, Stato: Parzialmente alterato
- Solai: Con struttura in legno e tavolato incrociato, Controfitto in arelle, Stato: Parzialmente alterato
- Copertura: Di foggia irregolare con struttura in legno, Manto di copertura in coppi, Stato: Parzialmente alterato
- Finestre principali: Con stipiti e piattabanda in pietra, Senza copertina paracqua, Stato: Parzialmente alterato
- Finestre minimali: Senza finiture, Foro libero, Stato: Integro
- Paramenti: Intonaco su tutte le facciate, Pittura colorata, Stato: Parzialmente alterato
- Camini: Con copertura a due falde in cotto, Più canne fumarie, Stato: Parzialmente alterato
- Ingresso principale: Dalla strada, Porta, Stato: Parzialmente alterato

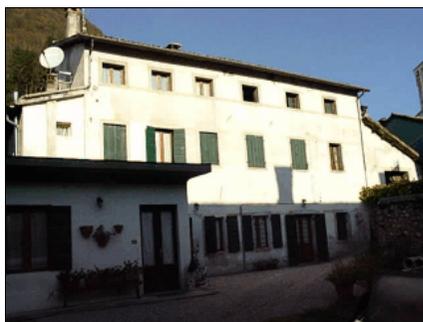
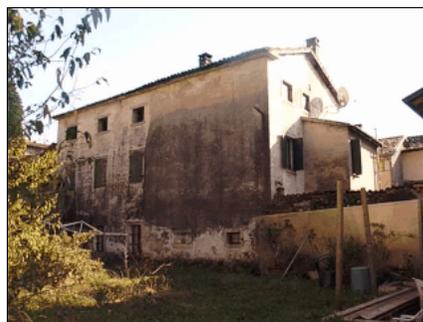
- Struttura compositiva: Tradizionale, Giardino o orto privato, Stato: Parzialmente alterato
- Murature: In materiali eterogenei a corsi irregolari, Intonaco fino, Stato: Parzialmente alterato
- Copertura: A due falde con struttura in legno, Manto di copertura in coppi, Stato: Parzialmente alterato
- Finestre principali: Con stipiti e piattabanda in pietra, Senza copertina paracqua, Stato: Parzialmente alterato
- Finestre minimali: Riquadrate in pietra, Foro libero, Stato: Parzialmente alterato
- Paramenti: Intonaco su tutte le facciate, Pittura colorata, Stato: Integro
- Camini: Con copertura a due falde in cotto, Più canne fumarie, Stato: Parzialmente alterato
- Ingresso principale: Dalla corte / giardino, Porta, Stato: Parzialmente alterato

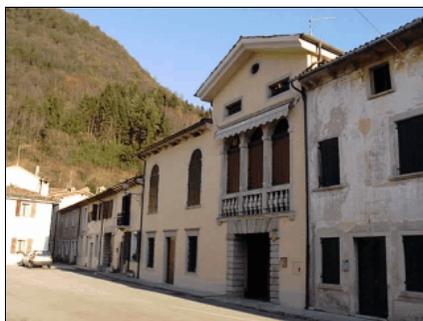
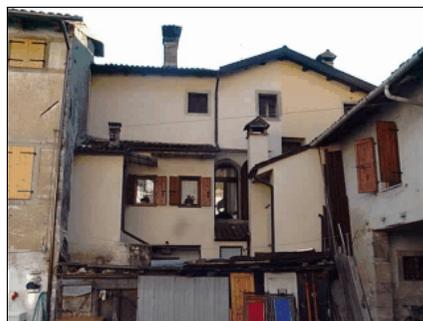
- Ingresso principale: Dalla strada, Porta, Stato: Parzialmente alterato

Note: Superfetazioni di epoca recente sel retro.

E' fatto obbligo di rimuovere le tettoie e le baracche presenti.

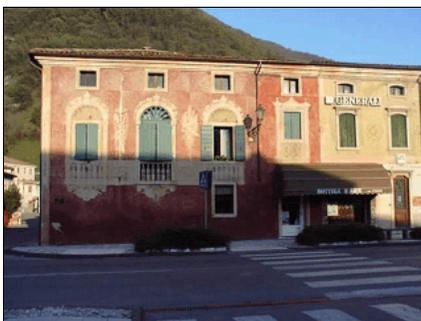
- Ingresso principale: Dalla strada,Porta, Stato:Parzialmente alterato

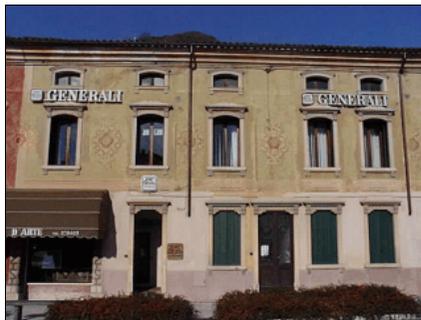
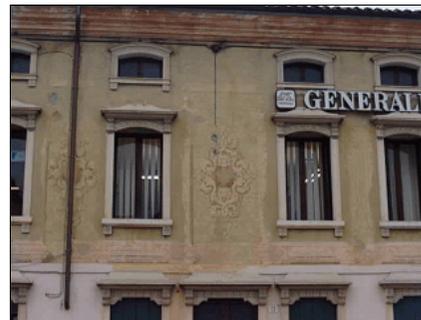
- Struttura compositiva: Tradizionale, Senza scoperto, Stato: Parzialmente alterato
- Murature: In materiali eterogenei a corsi irregolari, Intonaco fino, Stato: Parzialmente alterato
- Solai: Con struttura in legno e tavolato incrociato, Controfitto in arelle, Stato: Integro
- Copertura: A due falde con struttura in legno, Manto di copertura in coppi, Stato: Parzialmente alterato
- Finestre principali: Con stipiti e piattabanda in pietra, Con copertina paracqua in pietra, Stato: Integro
- Finestre minimali: Riquadrate in pietra, Foro libero, Stato: Integro
- Paramenti: Intonaco su tutte le facciate, Pittura colorata, Stato: Parzialmente alterato
- Scale: Scale interne in cemento, Parapetto in ferro, Stato: Parzialmente alterato
- Camini: Con copertura a due falde in cotto, Più canne fumarie, Stato: Integro
- Ingresso principale: Dalla strada, Porta, Stato: Parzialmente alterato

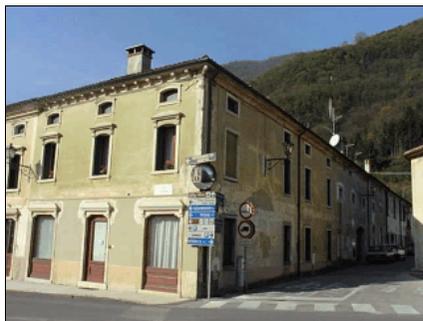
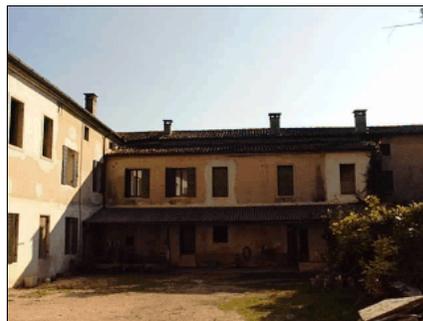
- Struttura compositiva: Tradizionale,Corte comune, Stato:Parzialmente alterato
- Murature: In materiali eterogenei a corsi irregolari,Intonaco fino, Stato:Parzialmente alterato
- Solai: Con struttura in legno e tavolato incrociato,Controfitto in arelle, Stato:Parzialmente alterato
- Copertura: Di foggia irregolare con struttura in legno,Manto di copertura in coppi, Stato:Parzialmente alterato
- Finestre principali: Con stipiti e piattabanda in pietra,Con copertina paracqua in pietra, Stato:Integro
- Finestre minimali: Riquadrate in pietra,Foro libero, Stato:Integro
- Scale: Scale interne in cemento,Parapetto in ferro, Stato:Parzialmente alterato
- Camini: Con copertura a due falde in cotto,Canna fumaria interna, Stato:Integro
- Ingresso principale: Dalla strada,Porta, Stato:Parzialmente alterato

Note: Sono visibili, sul muro, le lettere di un'insegna (molto sbiadite).

E' fatto obbligo di ripristinare l'originario intonaco lavorato a marmorino.

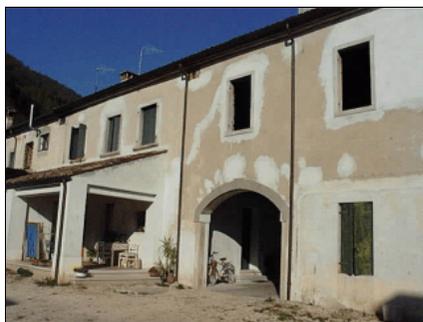
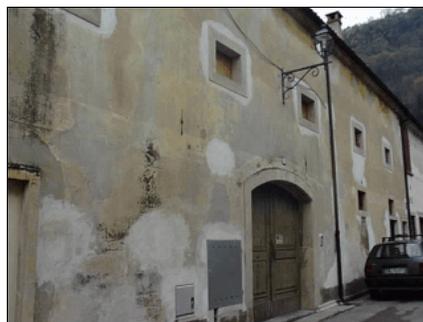
Nell'intervento di restauro, non ancora concluso, sono state mantenute quasi inalterate le caratteristiche originarie. Sul portale di ingresso è incisa la data 1912.

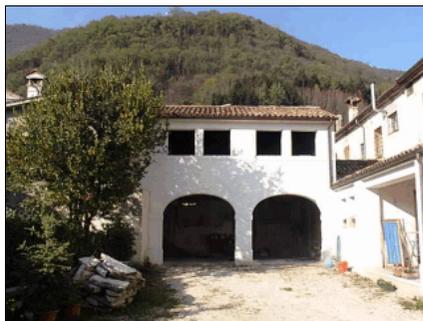
Il vecchio edificio è stato completamente ricostruito cercando di mantenere i canoni compositivi tradizionali.

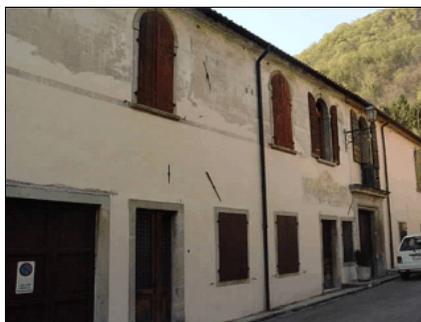
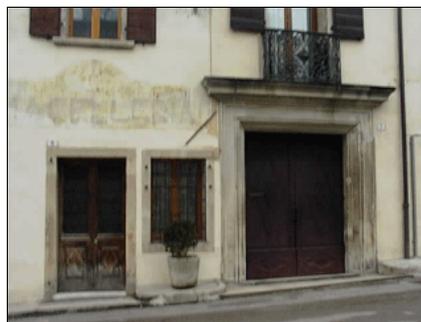
Sul muro è in parte leggibile l'insegna del vecchio negozio di macelleria.
All'interno è ancora presente lo scalone originale in pietra.

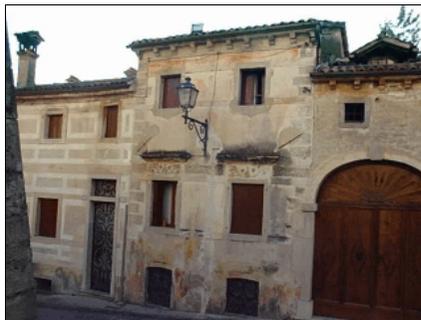
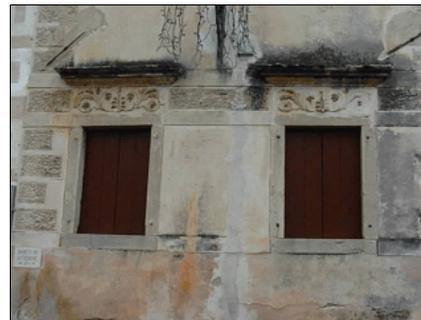
- Struttura compositiva: Tradizionale, Senza scoperto, Stato: Parzialmente alterato
- Murature: In materiali eterogenei a corsi irregolari, Intonaco fino, Stato: Parzialmente alterato
- Solai: Con struttura in legno e tavolato incrociato, Controfitto in arelle, Stato: Parzialmente alterato
- Copertura: A due falde con struttura in legno, Manto di copertura in coppi, Stato: Parzialmente alterato
- Finestre principali: Con stipiti e piattabanda in pietra, Con copertina paracqua in pietra, Stato: Integro
- Finestre minimali: Riquadrate in pietra, Inferriata, Stato: Integro
- Paramenti: Intonaco su tutte le facciate, Pittura colorata, Stato: Integro
- Camini: Con copertura a due falde in cotto, Canna fumaria interna, Stato: Integro
- Ingresso principale: Dalla strada, Porta, Stato: Parzialmente alterato

Note: L'intonaco sembra quello originale.

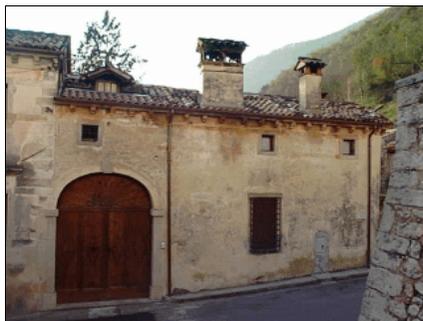
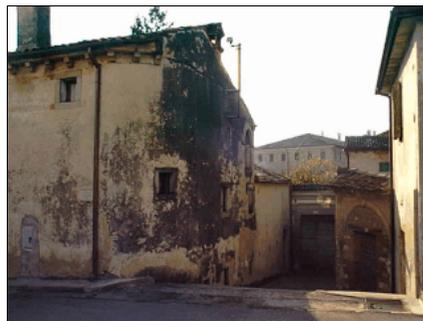
- Struttura compositiva: Tradizionale, Giardino o orto privato, Stato: Integro
- Murature: In materiali eterogenei a corsi irregolari, Intonaco fino, Stato: Integro
- Solai: Con struttura in legno e tavolato incrociato, Controfitto in arelle, Stato: Integro
- Copertura: Di foggia irregolare con struttura in legno, Manto di copertura in coppi, Stato: Integro
- Finestre principali: Con stipiti e piattabanda in pietra, Senza copertina paracqua, Stato: Integro
- Finestre minimali: Riquadrate in pietra, Foro libero, Stato: Integro
- Paramenti: Intonaco su tutte le facciate, Pittura colorata, Stato: Integro
- Camini: Con copertura a due falde in cotto, Più canne fumarie, Stato: Integro
- Ingresso principale: Dalla strada, Portone, Stato: Integro

Note: Arretrato rispetto all'edificio si trova un portone riquadrato in pietra.

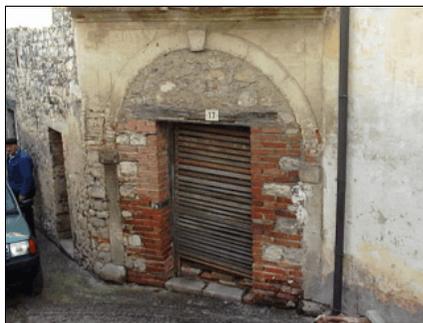
- Struttura compositiva: Tradizionale atipica, Giardino o orto privato, Stato: Integro
- Murature: In materiali eterogenei a corsi irregolari, Intonaco fino, Stato: Integro
- Copertura: A una falda con struttura in legno, Manto di copertura in coppi, Stato: Integro
- Paramenti: Intonaco solamente parziale, Pittura colorata, Stato: Integro
- Ingresso principale: Dalla strada, Portone, Stato: Integro

E' fatto obbligo di ripristinare l'arco tamponato di restaurare il portale in pietra e di sostituire la rampa di accesso in cemento utilizzando un materiale più consono alla tipologia tradizionale locale.

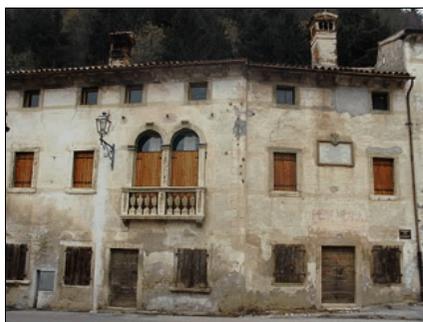
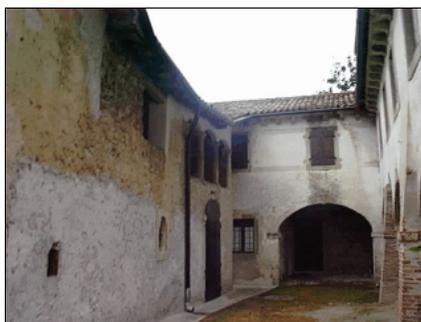
Gli interventi successivi (non databili) hanno riguardato solamente il consolidamento delle strutture originali senza alterare l'aspetto dell'edificio. Sono visibili diversi strati di intonaco.

E' fatto obbligo di intervenire con una pulizia superficiale della facciata riportando in luce il sottostante intonaco lavorato a marmorino con decorazioni policrome. E' fatto altresì obbligo di rimuovere tutti gli elementi metallici, non strutturali, presenti sulle facciate.

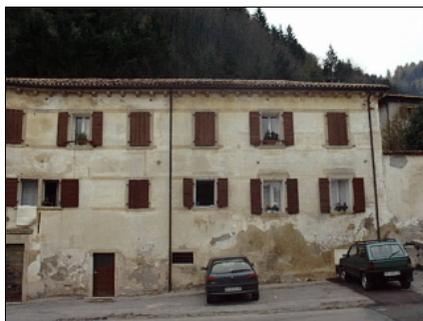
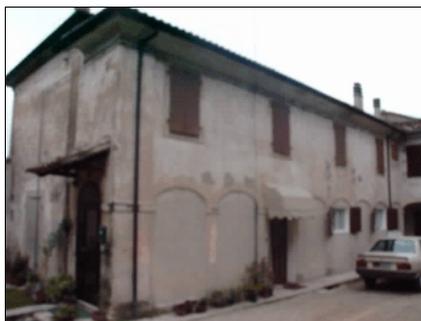
- Struttura compositiva: Tradizionale, Corte comune, Stato: Integro
- Murature: In materiali eterogenei a corsi irregolari, Intonaco fino, Stato: Parzialmente alterato
- Solai: Con struttura in legno e tavolato incrociato, Controfitto in arelle, Stato: Integro
- Copertura: Di foggia irregolare con struttura in legno, Manto di copertura in coppi, Stato: Parzialmente alterato
- Finestre principali: Con stipiti e piattabanda in pietra, Senza copertina paracqua, Stato: Integro
- Finestre minimali: Riquadrate in pietra, Inferriata, Stato: Integro
- Paramenti: Intonaco su tutte le facciate, Pittura a calce bianca, Stato: Parzialmente alterato
- Scale: Scale interne in cemento, Parapetti in legno, Stato: Parzialmente alterato
- Camini: Camini moderni, Più canne fumarie, Stato: Rifatto
- Ingresso principale: Dalla corte / giardino, Porta, Stato: Parzialmente alterato

Note: L'edificio presenta delle arcate tamponate chiaramente visibili all'interno della corte.

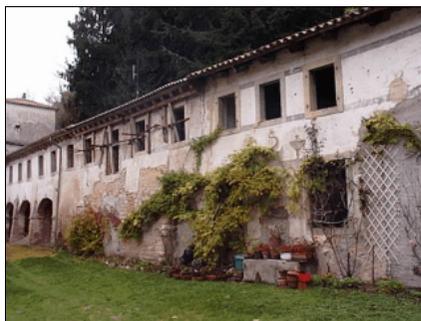
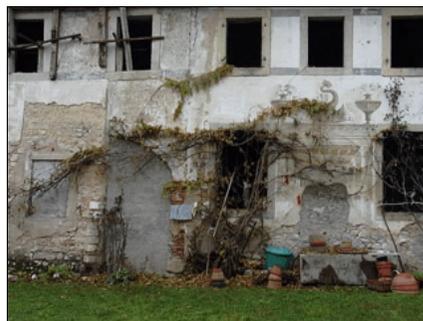
L'edificio è quasi totalmente inutilizzato, solo una piccola parte ha funzione di deposito.
Sulla facciata principale sono state tamponate alcune arcate

E' fatto obbligo di ripristinare l'originario intonaco lavorato a marmorino.

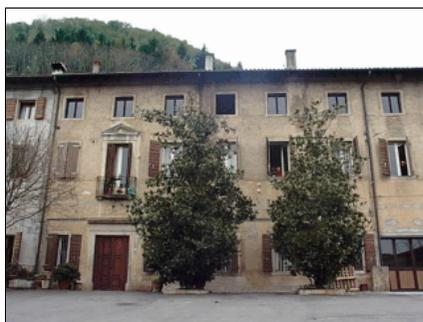
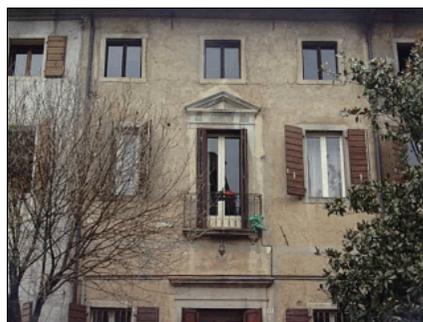
L'edificio risulta essere la parte di una villa settecentesca oggi frazionata in diverse unità.
E' stata aggiunta una canna fumaria esterna.

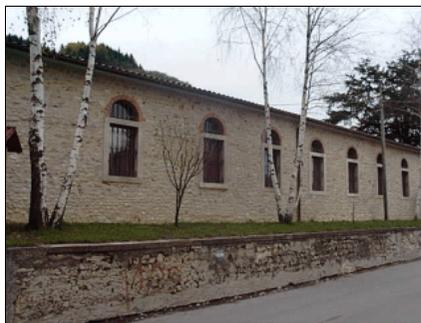
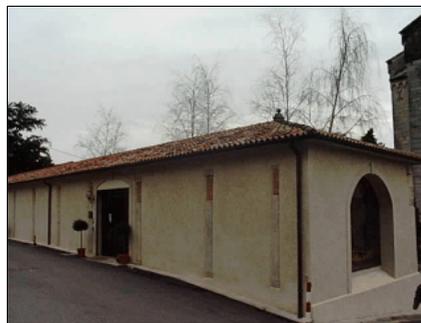
Edificio un tempo utilizzato come ricovero per le carrozze.

E' fatto obbligo di espantare le alberature non autoctone (betulle), di eliminare l'insegna pubblicitaria e ripristinare il muro in sassi lungo via Pallade. Unità edilizia inserita nell'ambito 04_Ex taf.
