PI 2014 COMUNE DI FOLLINA

Piano degli Interventi - PI n. 1
(Legge Regionale n. 11/2004 e s.m.i.)

SCHEDE A

Edifici di interesse nei centri storici - Follina

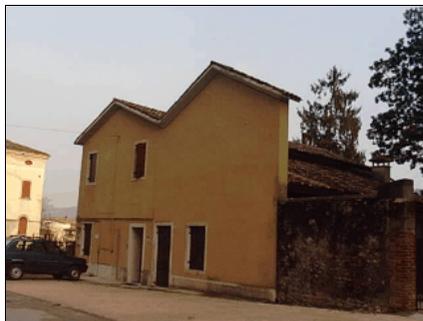
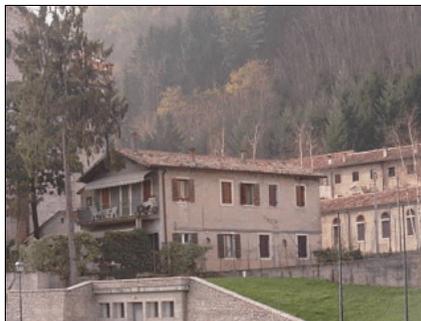
L'edificio ha subito delle modifiche in periodi diversi non databili.

Il poggiolo va sostituito con un poggiolo di dimensioni ridotte realizzato con tipologia e materiali tradizionali.

E' fatto obbligo di rimuovere la facciata non strutturale ed allinearla alla pendenza del retrostante tetto del garage.

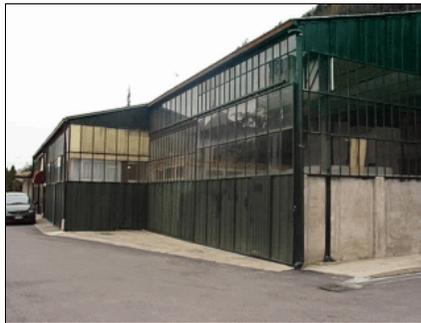
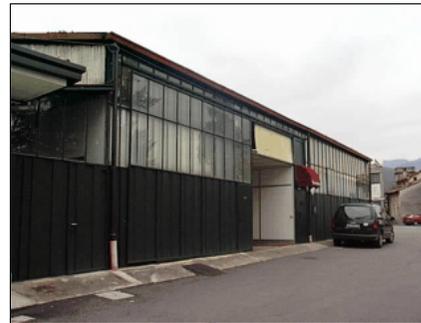
- Struttura compositiva: Edificio di nuova costruzione, Senza scoperto, Stato: Integro
- Copertura: Piano con struttura in ferro, Manto di copertura in lamiera, Stato: Integro
- Ingresso principale: Dalla strada, Nessuna chiusura, Stato: Integro

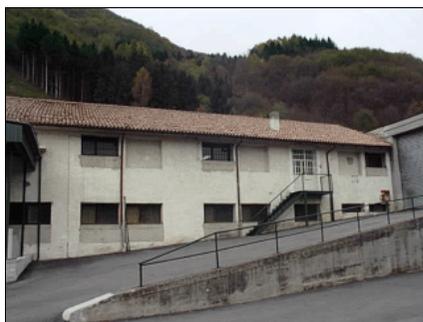
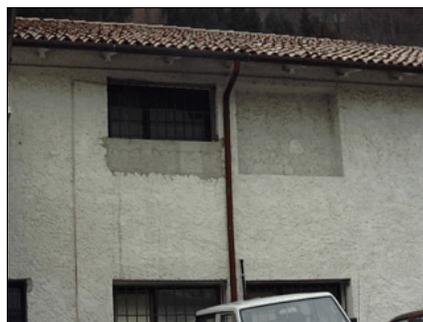
- Struttura compositiva: Tradizionale atipica, Senza scoperto, Stato: Sostanzialmente alterato
- Murature: In materiali eterogenei a corsi irregolari, Intonaco fino, Stato: Parzialmente alterato
- Solai: In laterocemento, Intonacato o altro, Stato: Rifatto
- Copertura: A due falde con struttura in cemento, Manto di copertura in coppi, Stato: Sostanzialmente alterato
- Finestre principali: Senza mazzetta di intonaco, Senza copertina paracqua, Stato: Rifatto
- Paramenti: Intonaco su tutte le facciate, Pittura a calce bianca, Stato: Parzialmente alterato
- Camini: Camini moderni, Più canne fumarie, Stato: Integro
- Ingresso principale: Dalla strada, Porta, Stato: Integro

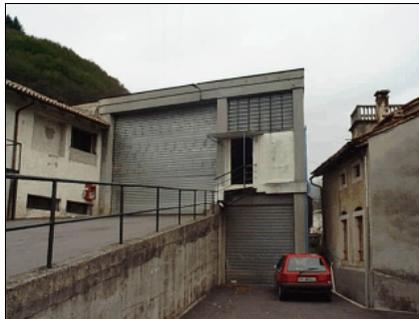
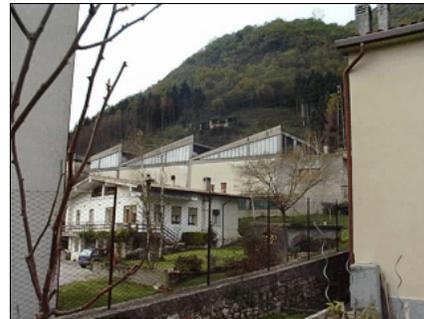
- Struttura compositiva: Edificio di nuova costruzione, Senza scoperto, Stato: Integro
- Murature: In cemento armato, Non intonacato, Stato: Integro
- Solai: In laterocemento, Intonacato o altro, Stato: Integro
- Copertura: Shed con struttura in laterocemento, Manto di copertura in lamiera, Stato: Integro
- Paramenti: Intonaco solamente parziale, Grezzo, Stato: Integro
- Scale: Scale interne in cemento, Parapetto in ferro, Stato: Integro
- Ingresso principale: Dalla strada, Porta, Stato: Integro

Unità edilizia inserita nell'ambito 04_Ex taf.

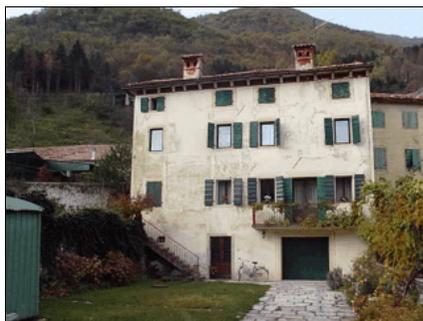
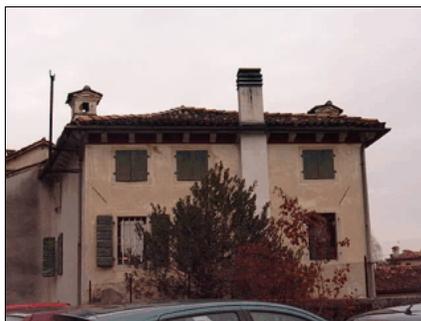
In origine si trattava di una casa padronale successivamente divisa.

Si nota la presenza di una canna fumaria esterna che non rispetta i canoni compositivi tradizionali

Il poggiolo va sostituito con un poggiolo di dimensioni ridotte realizzato con tipologia e materiali tradizionali.

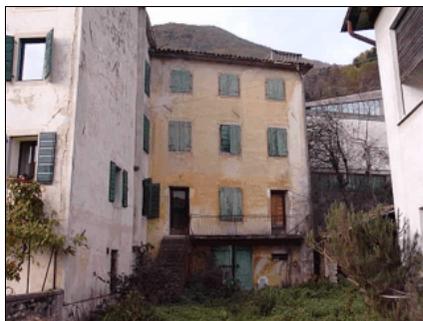
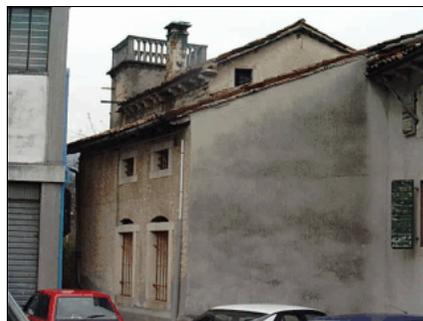
- Struttura compositiva: Tradizionale, Corte comune, Stato: Integro
- Murature: In materiali eterogenei a corsi irregolari, Intonaco fino, Stato: Integro
- Copertura: Di foggia irregolare con struttura in legno, Manto di copertura in coppi, Stato: Parzialmente alterato
- Finestre principali: Con stipiti e piattabanda in pietra, Senza copertina paracqua, Stato: Integro
- Paramenti: Intonaco per parti e pietra a facciavista, Pittura colorata, Stato: Parzialmente alterato
- Scale: Scale esterne in cemento, Parapetto in ferro, Stato: Integro
- Ingresso principale: Dalla strada, Cancelli, Stato: Parzialmente alterato

Note: Edificio un tempo parte del F065.

E' fatto obbligo di rimuovere le tettoie e le baracche presenti.

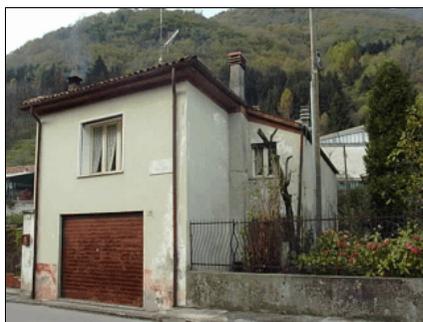
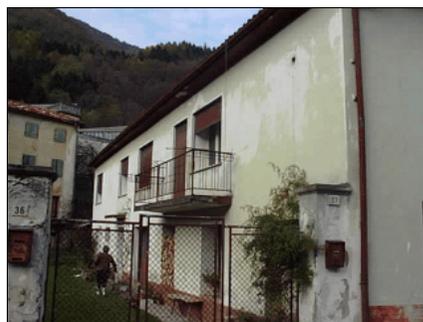
La struttura originaria è stata modificata, sono stati sostituiti i solai e chiuse alcune aperture.

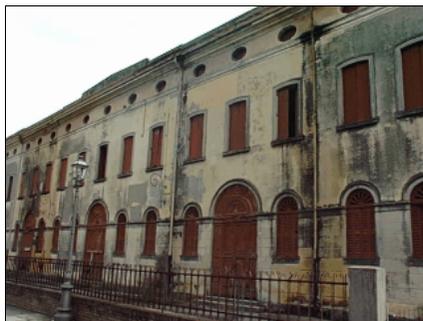
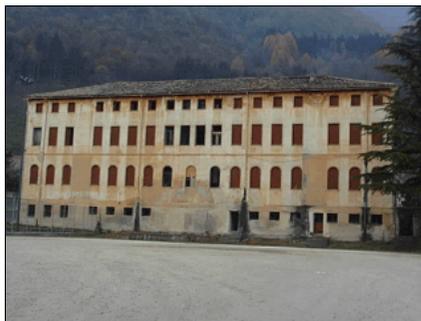
- Struttura compositiva: Tradizionale, Giardino o orto privato, Stato: Parzialmente alterato
- Murature: In materiali eterogenei a corsi irregolari, Intonaco fino, Stato: Parzialmente alterato
- Solai: Con struttura in legno e tavolato incrociato, Controfitto in arelle, Stato: Parzialmente alterato
- Copertura: A padiglione con struttura in legno, Manto di copertura in coppi, Stato: Parzialmente alterato
- Finestre principali: Con stipiti e piattabanda in pietra, Senza copertina paracqua, Stato: Integro
- Finestre minimali: Senza finiture, Serramenti, Stato: Parzialmente alterato
- Paramenti: Intonaco su tutte le facciate, Pittura colorata, Stato: Parzialmente alterato
- Scale: Scale esterne in pietra, Senza parapetti, Stato: Integro
- Ingresso principale: Dalla strada, Cannello, Stato: Integro

Note: Cornicione sorretto da mensole in pietra.

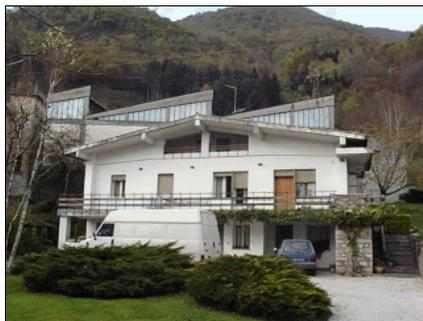
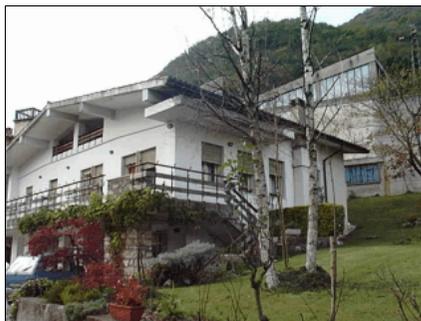
- Struttura compositiva: Edificio di nuova costruzione, Corte comune, Stato: Integro
- Murature: In laterizio, Intonaco fino, Stato: Integro
- Solai: In laterocemento, Intonacato o altro, Stato: Integro
- Copertura: A due falde con struttura in cemento, Manto di copertura in coppi, Stato: Parzialmente alterato
- Finestre principali: Senza mazzetta di intonaco, Senza copertina paracqua, Stato: Integro
- Paramenti: Intonaco su tutte le facciate, Pittura a calce bianca, Stato: Parzialmente alterato
- Scale: Scale esterne in cemento, Senza parapetti, Stato: Integro
- Camini: Camini moderni, Più canne fumarie, Stato: Integro
- Ingresso principale: Dalla strada, Cannello, Stato: Parzialmente alterato

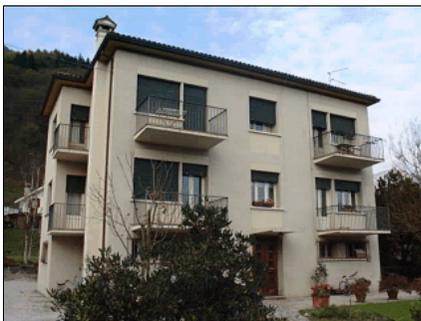
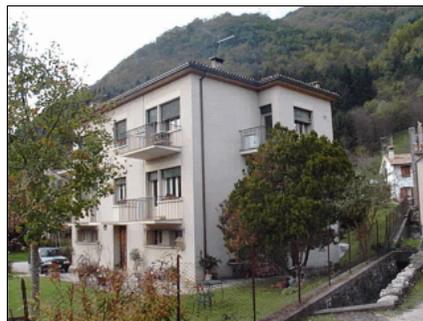
- Struttura compositiva: Edificio di nuova costruzione, Corte comune, Stato: Integro
- Murature: In laterizio, Intonaco fino, Stato: Integro
- Solai: In laterocemento, Intonacato o altro, Stato: Integro
- Copertura: Di foggia irregolare con struttura in laterocemento, Manto di copertura in coppi, Stato: Integro
- Finestre principali: Senza mazzetta di intonaco, Senza copertina paracqua, Stato: Integro
- Finestre minimali: Senza finiture, Inferriata, Stato: Integro
- Paramenti: Intonaco su tutte le facciate, Pittura sintetica, Stato: Parzialmente alterato
- Camini: Camini moderni, Più canne fumarie, Stato: Integro
- Ingresso principale: Dalla strada, Cannello, Stato: Parzialmente alterato

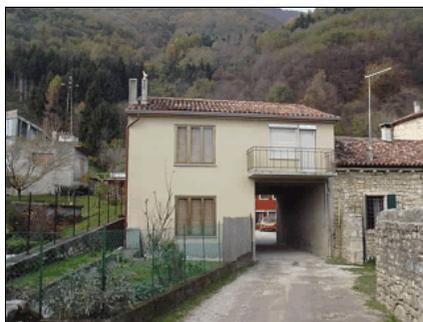
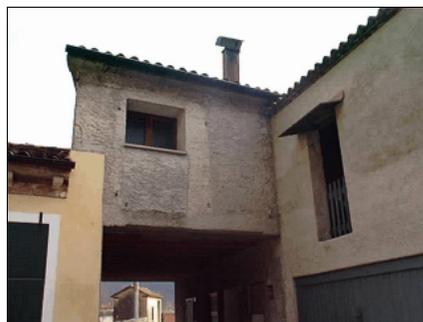
Originariamente l'edificio non presentava nessun tipo di intonaco esteno. Le murature sono state in parte sostituite e i fori finestra modificati.

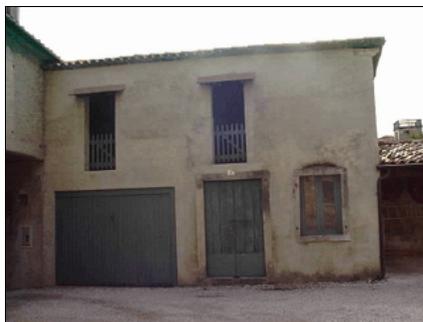
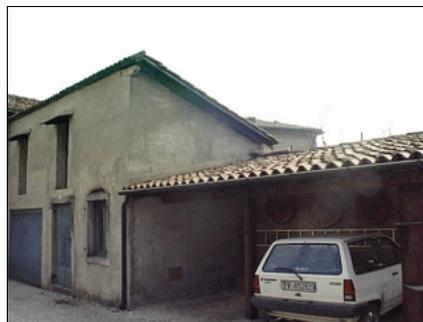
- Struttura compositiva: Tradizionale, Corte comune, Stato: Parzialmente alterato
- Murature: In materiali eterogenei a corsi irregolari, Intonaco fino, Stato: Parzialmente alterato
- Solai: Con struttura in legno e tavolato incrociato, Struttura a vista, Stato: Parzialmente alterato
- Copertura: A una falda con struttura in legno, Manto di copertura in coppi, Stato: Parzialmente alterato
- Finestre principali: Con stipiti e piattabanda in pietra, Con copertina paracqua in pietra, Stato: Parzialmente alterato
- Paramenti: Intonaco su tutte le facciate, Pittura colorata, Stato: Integro
- Ingresso principale: Dalla corte / giardino, Porta, Stato: Parzialmente alterato

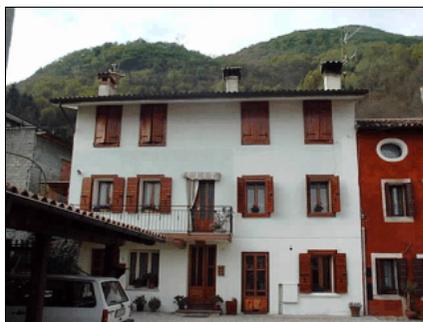
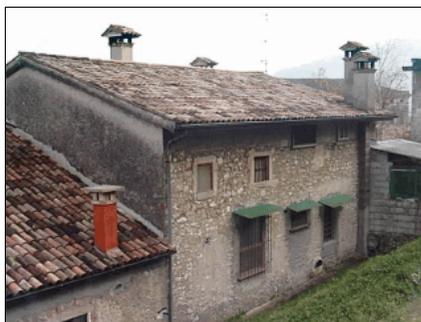
Le scale interne sono in pietra originale però rivestite con piastrelle.

Sono state aggiunte le scale esterne in cemento con parapetti in ferro e le finestre è probabile fossero con stipiti e piattabanda in pietra oggi completamente nascoste dall'intonaco e riquadrate dalla cornice di legno del serramento.

E' fatto obbligo di ripristinare l'originario assetto volumetrico dell'edificio eliminando le superfetazioni presenti.

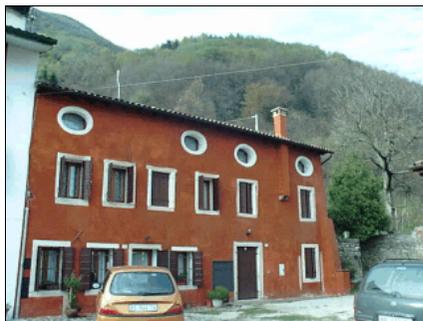
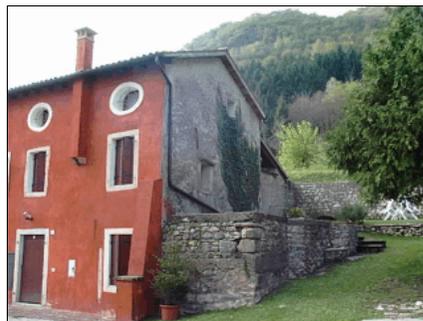
Per un certo periodo è stato un mulino ed è ancora visibile la sede della ruota.

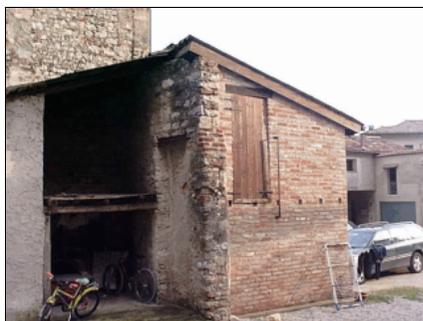
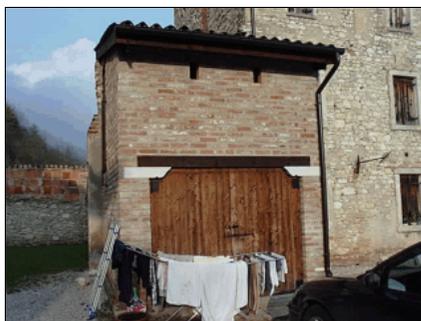
- Struttura compositiva: Edificio recentemente restaurato, Corte comune, Stato: Parzialmente alterato
- Murature: In pietra eterogenea a corsi irregolari, Facciavista fugata grossolanamente, Stato: Sostanzialmente alterato
- Solai: Con struttura in legno e tavolato incrociato, Struttura a vista, Stato: Parzialmente alterato
- Copertura: A due falde con struttura in legno, Manto di copertura in coppi, Stato: Parzialmente alterato
- Finestre minimali: Riquadrate in cotto, Foro libero, Stato: Parzialmente alterato
- Ingresso principale: Dalla corte / giardino, Portone, Stato: Rifatto

Una parte dell'annesso è stata ripristinata cercando di non alterare la struttura originaria.

Qualsiasi intervento sull'edificio deve comprendere obbligatoriamente il ripristino di una porzione di muro lungo il fiume.

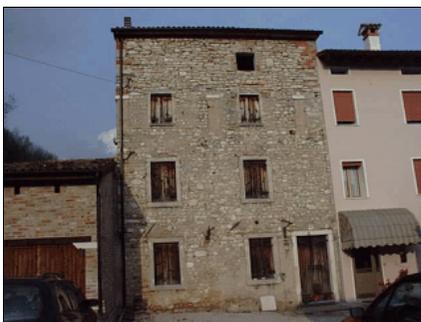
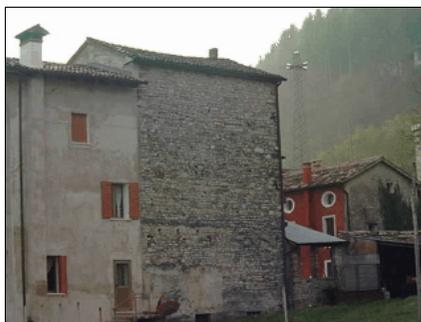
- Struttura compositiva: Tradizionale,Corte comune, Stato:Integro
- Murature: In pietra eterogenea a corsi irregolari,Facciavista fugata grossolanamente, Stato:Parzialmente alterato
- Solai: Con struttura in legno e tavolato incrociato,Struttura a vista, Stato:Integro
- Copertura: A due falde con struttura in legno,Manto di copertura in coppi, Stato:Parzialmente alterato
- Finestre principali: Con stipiti e piattabanda in pietra,Senza copertina paracqua, Stato:Integro
- Finestre minimali: Riquadrate in cotto,Foro libero, Stato:Integro
- Paramenti: Pietra a faccia vista,Grezzo, Stato:Parzialmente alterato
- Scale: Scale esterne in legno su tutti i piani,Parapetti in legno, Stato:Integro
- Camini: Con copertura piana in pietra,Canna fumaria interna, Stato:Integro
- Ingresso principale: Dalla corte / giardino,Porta, Stato:Integro

L'edificio è in parte svuotato perché per un periodo ha contenuto un mulino.
L'ultimo piano è stato successivamente alzato.

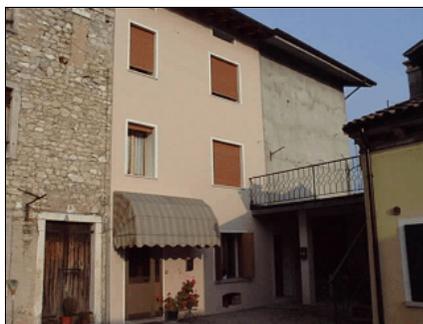
La parte terminale dell'edificio è ancora in fase di sistemazione: i fori finestra sono stati chiusi nella parte verso la corte e modificati gli altri, i solai e la copertura sono ora in laterocemento.
Anche al n civico 9 i fori finestra sono stati parzialmente alterati

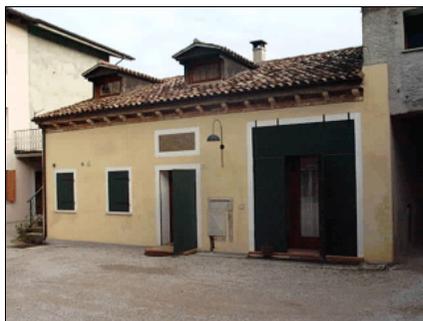
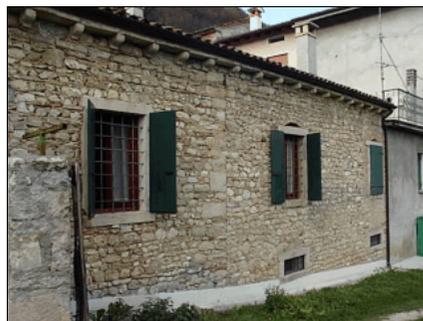
- Struttura compositiva: Edificio recentemente restaurato, Corte comune, Stato: Parzialmente alterato
- Murature: In pietra eterogenea a corsi irregolari, Intonaco fino, Stato: Parzialmente alterato
- Copertura: A due falde con struttura in legno, Manto di copertura in coppi, Stato: Parzialmente alterato
- Finestre principali: Con stipiti e piattabanda in pietra, Senza copertina paracqua, Stato: Parzialmente alterato
- Finestre minimali: Riquadrate in pietra, Inferriata, Stato: Parzialmente alterato
- Paramenti: Intonaco sulla facciata principale e pietra a facciavista sul resto, Pittura colorata, Stato: Integro
- Camini: Camini moderni, Più canne fumarie, Stato: Integro
- Ingresso principale: Dalla corte / giardino, Porta, Stato: Parzialmente alterato

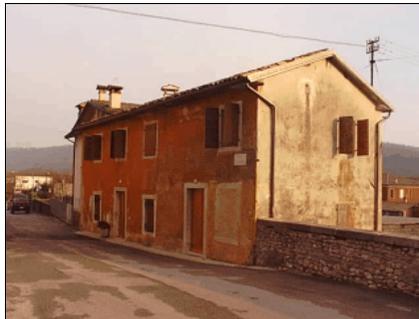
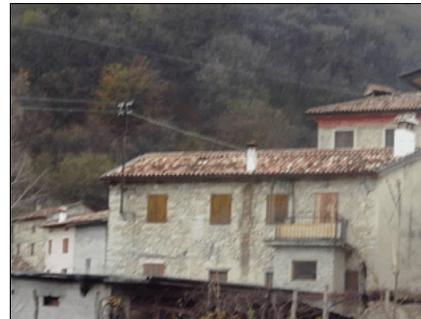
- Struttura compositiva: Edificio recentemente restaurato, Giardino o orto privato, Stato: Integro
- Murature: In pietra eterogenea a corsi regolari, Intonaco fino, Stato: Parzialmente alterato
- Copertura: A due falde con struttura in legno, Manto di copertura in coppi, Stato: Parzialmente alterato
- Finestre principali: Con stipiti e piattabanda in pietra, Senza copertina paracqua, Stato: Integro
- Paramenti: Intonaco sulla facciata principale e pietra a facciavista sul resto, Pittura colorata, Stato: Parzialmente alterato
- Camini: Camini moderni, Più canne fumarie, Stato: Rifatto
- Ingresso principale: Dalla strada, Porta, Stato: Parzialmente alterato

Note: Presenza di superfetazione sul retro probabilmente degli anni '50.

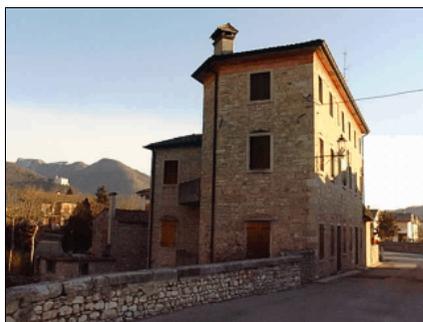
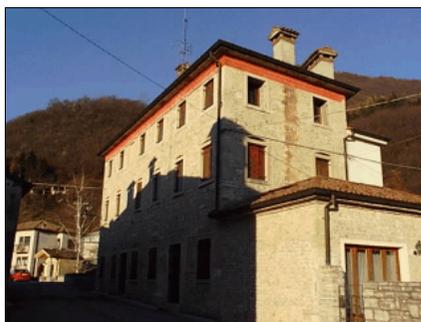
Sono stati aggiunti sul retro due terrazzini in cemento ed un volume in laterizio ancora non intonacato.

E' fatto obbligo di mantenere pubblico l'accesso al fiume come da Art.25 delle N.T.A.

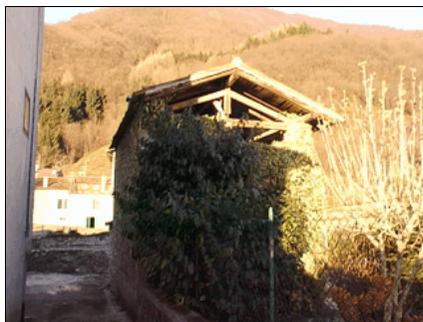
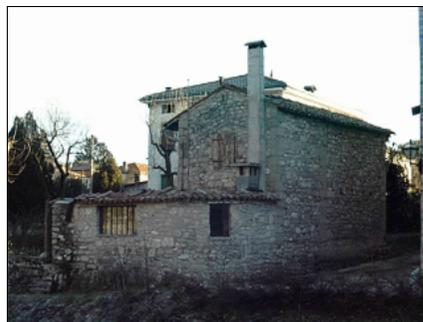
- Struttura compositiva: Tradizionale con sottotetto/fienile aperto, Giardino o orto privato, Stato: Parzialmente alterato
- Murature: In materiali eterogenei a corsi irregolari, Facciavista fugata grossolanamente, Stato: Parzialmente alterato
- Solai: Con struttura in legno e tavolato incrociato, Struttura a vista, Stato: Parzialmente alterato
- Copertura: A due falde con struttura in legno, Manto di copertura in coppi, Stato: Parzialmente alterato
- Finestre principali: Con stipiti in cotto e piattabanda in pietra o legno, Senza copertina paracqua, Stato: Integro
- Camini: Camini moderni, Canna fumaria esterna sulla facciata secondaria, Stato: Integro
- Ingresso principale: Dalla corte / giardino, Nessuna chiusura, Stato: Parzialmente alterato

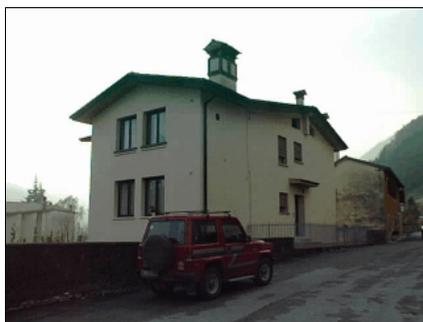
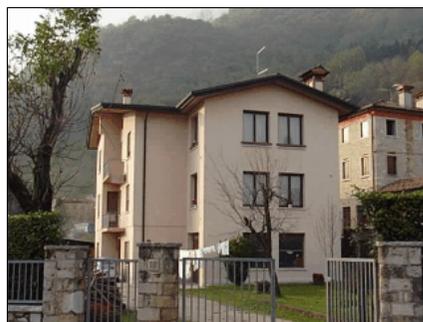
- Struttura compositiva: Edificio di nuova costruzione, Giardino o orto privato, Stato: Integro
- Murature: In laterizio, Intonaco fino, Stato: Integro
- Solai: In laterocemento, Intonacato o altro, Stato: Integro
- Copertura: Di foggia irregolare con struttura in laterocemento, Manto di copertura in coppi, Stato: Integro
- Finestre principali: Senza mazzetta di intonaco, Senza copertina paracqua, Stato: Integro
- Scale: Scale interne in cemento, Parapetto in ferro, Stato: Integro
- Camini: Con copertura a due falde in cotto, Più canne fumarie, Stato: Integro
- Ingresso principale: Dalla strada, Cancelli, Stato: Integro

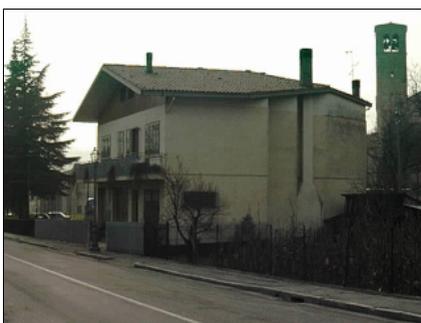
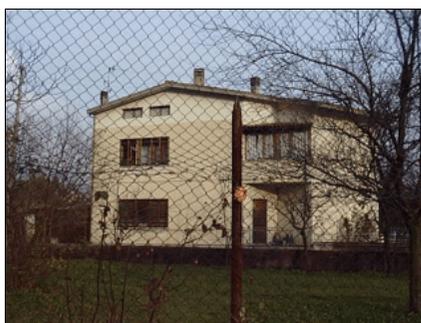
- Struttura compositiva: Edificio di nuova costruzione, Giardino o orto privato, Stato: Integro
- Murature: In laterizio, Intonaco fino, Stato: Integro
- Solai: In laterocemento, Intonacato o altro, Stato: Integro
- Copertura: Di foggia irregolare con struttura in laterocemento, Manto di copertura in coppi, Stato: Integro
- Finestre principali: Senza mazzetta di intonaco, Senza copertina paracqua, Stato: Integro
- Finestre minimali: Senza finiture, Inferriata, Stato: Integro
- Paramenti: Intonaco su tutte le facciate, Pittura colorata, Stato: Parzialmente alterato
- Scale: Scale interne in cemento, Parapetto in ferro, Stato: Integro
- Camini: Camini moderni, Più canne fumarie, Stato: Integro
- Ingresso principale: Dalla strada, Cannello, Stato: Integro

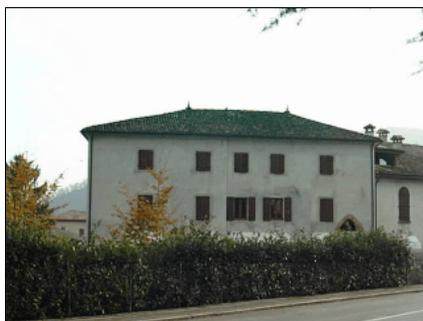
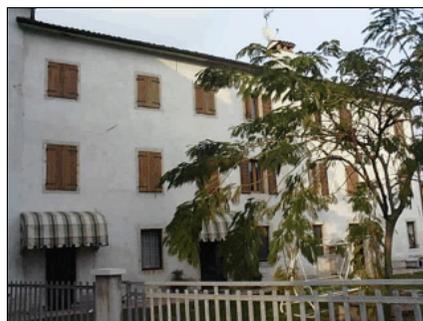
- Struttura compositiva: Tradizionale, Giardino o orto privato, Stato: Parzialmente alterato
- Murature: In pietra eterogenea a corsi irregolari, Intonaco fino, Stato: Parzialmente alterato
- Solai: In laterocemento, Intonacato o altro, Stato: Rifatto
- Copertura: A padiglione con struttura in legno, Manto di copertura in coppi, Stato: Parzialmente alterato
- Finestre principali: Con stipiti e piattabanda in pietra, Senza copertina paracqua, Stato: Parzialmente alterato
- Paramenti: Intonaco su tutte le facciate, Grezzo, Stato: Sostanzialmente alterato
- Camini: Con copertura a due falde in cotto, Più canne fumarie, Stato: Sostanzialmente alterato
- Ingresso principale: Dalla corte / giardino, Cancelli, Stato: Integro

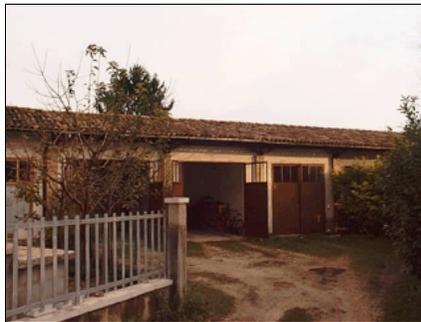
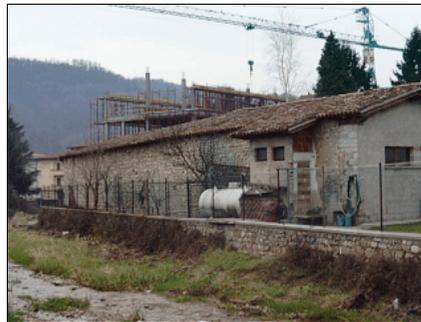
- Struttura compositiva: Tradizionale atipica, Senza scoperto, Stato: Parzialmente alterato
- Murature: In materiali eterogenei a corsi irregolari, Intonaco grezzo, Stato: Parzialmente alterato
- Copertura: A due falde con struttura in legno, Manto di copertura in coppi, Stato: Parzialmente alterato
- Paramenti: Intonaco solamente parziale, Grezzo, Stato: Integro
- Ingresso principale: Dalla strada, Nessuna chiusura, Stato: Parzialmente alterato

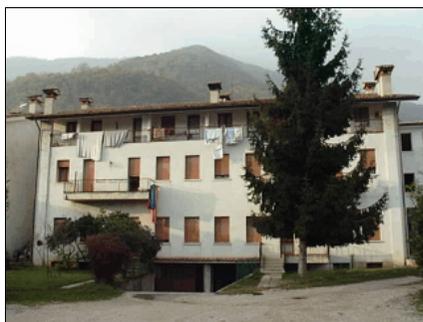
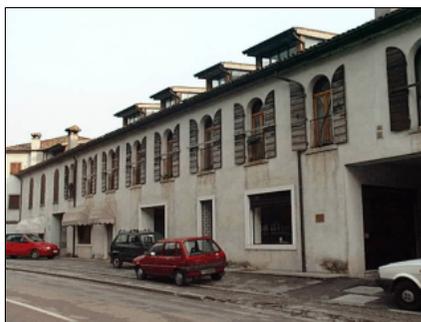
I muri perimetrali della facciata principale sono stati mantenuti, mentre sono rifatti gli altri.

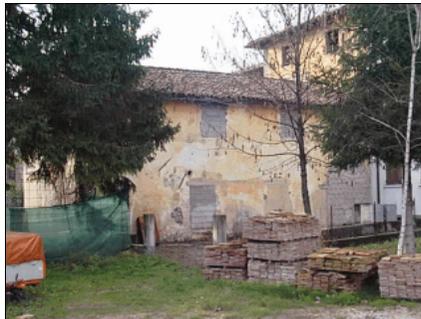
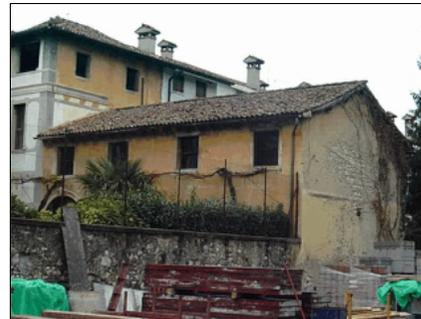
- Struttura compositiva: Tradizionale, Giardino o orto privato, Stato: Parzialmente alterato
- Murature: In pietra eterogenea a corsi irregolari, Intonaco fino, Stato: Parzialmente alterato
- Solai: Con struttura in legno e tavolato incrociato, Struttura a vista, Stato: Parzialmente alterato
- Copertura: A due falde con struttura in legno, Manto di copertura in coppi, Stato: Parzialmente alterato
- Finestre principali: Con stipiti e piattabanda in pietra, Senza copertina paracqua, Stato: Parzialmente alterato
- Paramenti: Intonaco su tutte le facciate, Pittura colorata, Stato: Parzialmente alterato
- Ingresso principale: Dalla corte / giardino, Nessuna chiusura, Stato: Integro

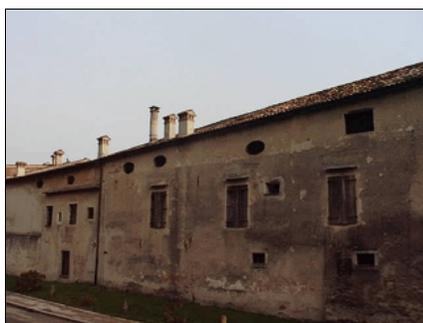
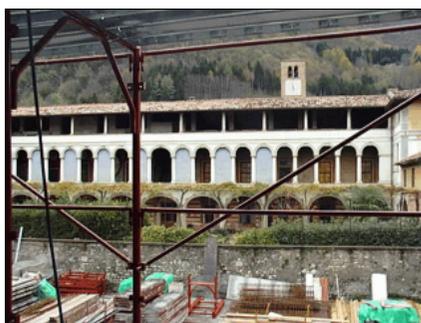
- Struttura compositiva: Bene Culturale, Giardino o orto privato, Stato: Integro
- Murature: In pietra eterogenea a corsi irregolari, Intonaco fino, Stato: Parzialmente alterato
- Solai: Con struttura in legno e tavolato incrociato, Controfitto in arelle, Stato: Integro
- Copertura: A due falde con struttura in legno, Manto di copertura in coppi, Stato: Parzialmente alterato
- Finestre principali: Con stipiti e piattabanda in pietra, Con copertina paracqua in pietra, Stato: Integro
- Finestre minimali: Riquadrate in pietra, Foro libero, Stato: Integro
- Paramenti: Intonaco su tutte le facciate, Grezzo, Stato: Integro
- Scale: Scale interne in legno o pietra, Parapetto in ferro, Stato: Integro
- Camini: Con copertura a due falde in cotto, Più canne fumarie, Stato: Parzialmente alterato
- Ingresso principale: Dalla strada, Portone, Stato: Integro

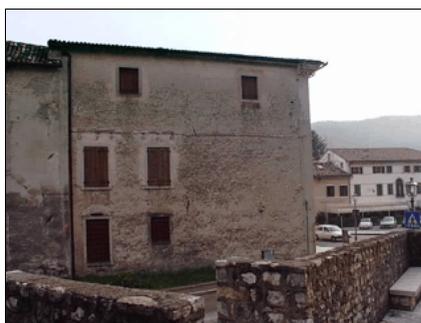
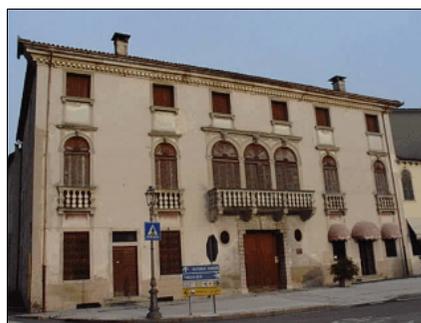
- Struttura compositiva: Bene Culturale, Giardino o orto privato, Stato: Integro
- Murature: In pietra eterogenea a corsi irregolari, Intonaco fino, Stato: Integro
- Solai: Con struttura in legno e tavolato incrociato, Controfitto in arelle, Stato: Parzialmente alterato
- Copertura: A padiglione con struttura in legno, Manto di copertura in coppi, Stato: Parzialmente alterato
- Finestre principali: Con stipiti e piattabanda in pietra, Con copertina paracqua in pietra, Stato: Integro
- Finestre minimali: Riquadrate in pietra, Inferriata, Stato: Integro
- Paramenti: Intonaco su tutte le facciate, Pittura colorata, Stato: Parzialmente alterato
- Scale: Scale interne in legno o pietra, Parapetto in ferro, Stato: Integro
- Camini: Con copertura piana in pietra, Più canne fumarie, Stato: Parzialmente alterato
- Ingresso principale: Dalla strada, Portone, Stato: Integro

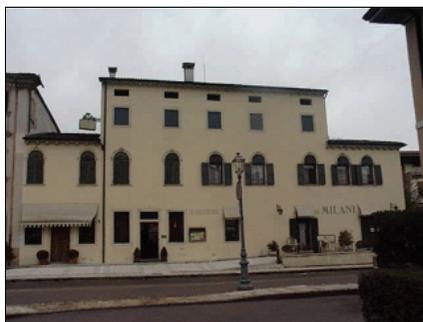
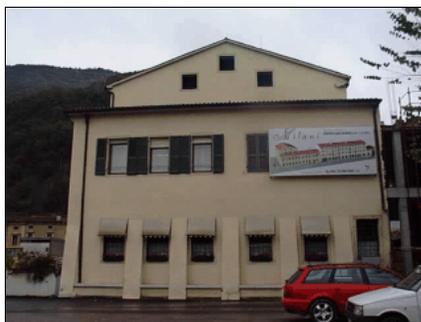
Originariamente l'edificio era un collegio.
Con l'intervento di restauro sono stati sostituiti alcuni solai i quali ora sono in laterizio.

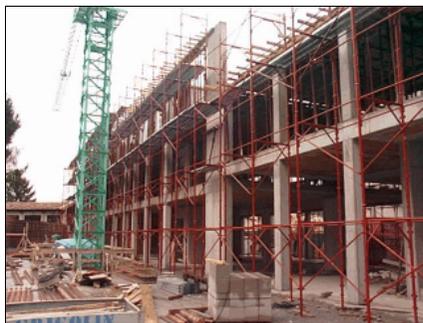
L'edificio originale è stato completamente demolito; al posto del vecchio e fatiscente orfanotrofio sta per essere costruito un blocco condominiale.

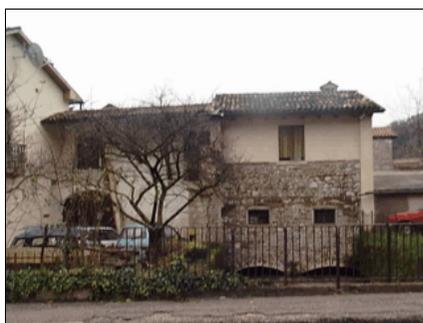
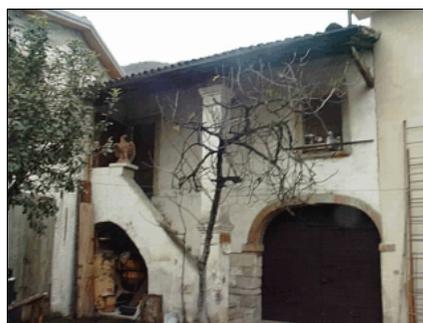
- Camini: Con copertura a due falde in cotto, Canna fumaria interna, Stato: Parzialmente alterato
- Ingresso principale: Dalla strada, Portone, Stato: Integro

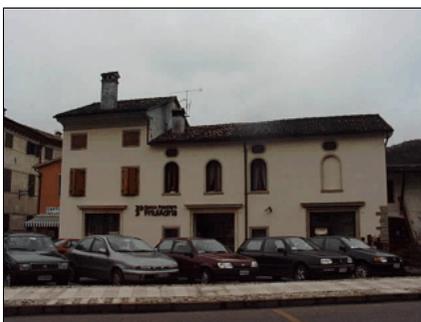
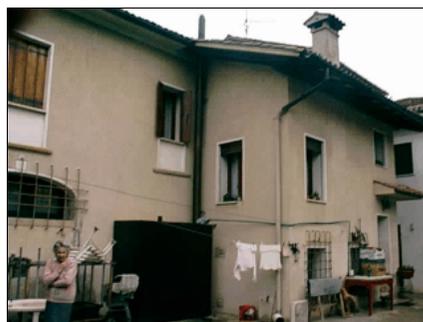
L'intonaco nella parte interna è un "graffiato" tipico degli anni '60, inoltre in alcuni casi stipiti e piattabande non sono in pietra ma solamente riportate con l'intonaco. E' probabile che una parte del edificio sia un'aggiunta successiva.

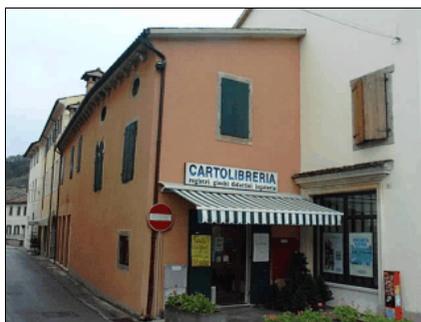
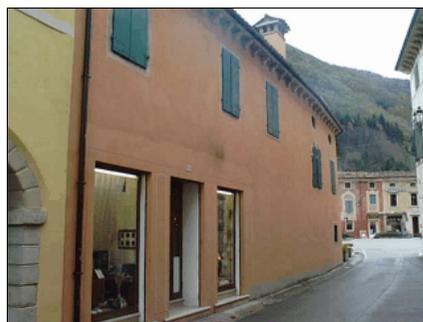
- Struttura compositiva: Edificio recentemente restaurato, Giardino o orto privato, Stato: Sostanzialmente alterato
- Murature: In pietra eterogenea a corsi irregolari, Intonaco fino, Stato: Parzialmente alterato
- Solai: In laterocemento, Intonacato o altro, Stato: Rifatto
- Copertura: A due falde con struttura in legno, Manto di copertura in coppi, Stato: Parzialmente alterato
- Finestre principali: Con stipiti e piattabanda in pietra, Senza copertina paracqua, Stato: Sostanzialmente alterato
- Paramenti: Intonaco su tutte le facciate, Pittura colorata, Stato: Integro
- Scale: Scale interne in cemento, Senza parapetti, Stato: Rifatto
- Camini: Con copertura a due falde in cotto, Canna fumaria interna, Stato: Parzialmente alterato
- Ingresso principale: Dalla corte / giardino, Porta, Stato: Rifatto

Note: Il primo piano non è attualmente abitato ed è completamente privo di partizioni interne. Sono state alterate le aperture al piano terra per ricavare le vetrine del negozio

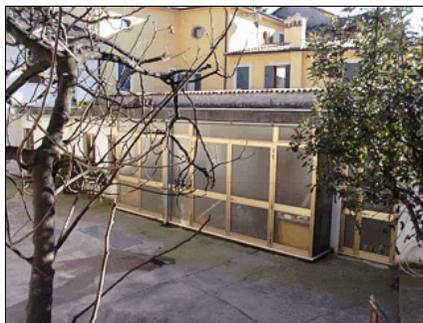
Volume accessorio ricavato sul sedime di un vecchio annesso, ora completamente perduto.

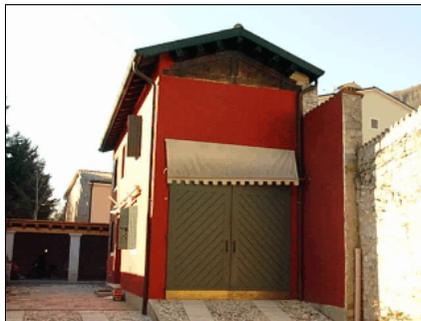
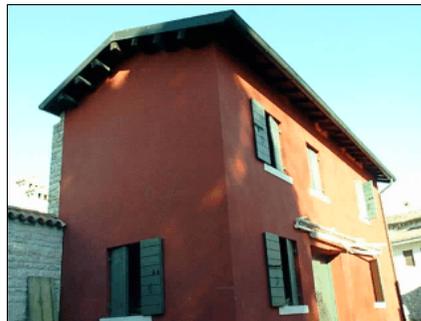
L'edificio è stato completamente rifatto; originariamente esisteva una costruzione non ben definita.

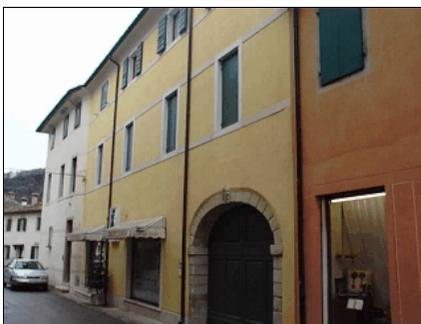
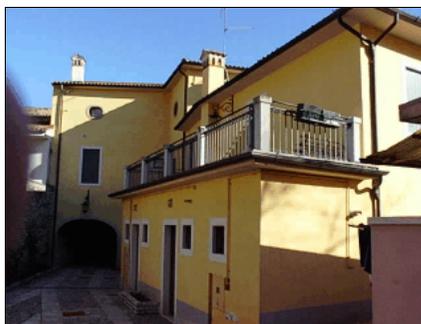
- Struttura compositiva: Tradizionale, Giardino o orto privato, Stato: Parzialmente alterato
- Murature: In pietra eterogenea a corsi irregolari, Intonaco fino, Stato: Parzialmente alterato
- Solai: In laterocemento, Intonacato o altro, Stato: Rifatto
- Copertura: A due falde con struttura in legno, Manto di copertura in coppi, Stato: Parzialmente alterato
- Finestre principali: Con stipiti e piattabanda in pietra, Senza copertina paracqua, Stato: Rifatto
- Paramenti: Intonaco su tutte le facciate, Pittura colorata, Stato: Parzialmente alterato
- Archi e portici: Portico passante sagomato ad arco, Pietra lavorata o decori in cotto, Stato: Integro
- Scale: Scale interne in cemento, Parapetto in ferro, Stato: Rifatto
- Camini: Con copertura a due falde in cotto, Più canne fumarie, Stato: Parzialmente alterato
- Ingresso principale: Dalla strada, Portone, Stato: Parzialmente alterato

Note: Portico di ingresso originale, con incisa nella chiave di volta la data del 1663. Attorno agli anni '40-50 è stato aggiunto un piccolo volume di un piano.

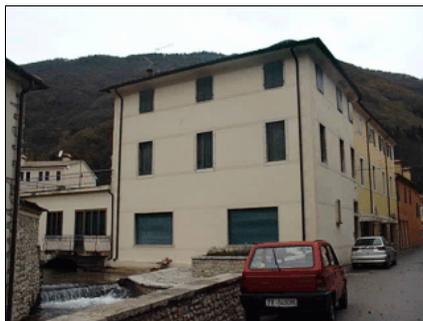
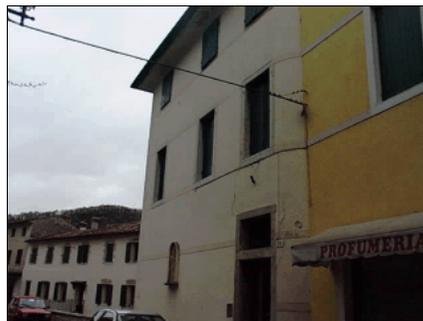
Alcune finestre al piano terreno sono state sostanzialmente alterate; ed è stato aggiunto un volume atipico di un solo piano.

E' fatto obbligo di mantenere e restaurare l'edicola votiva.

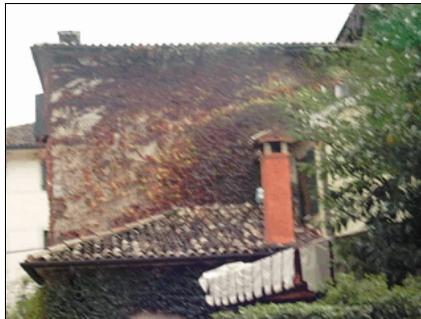
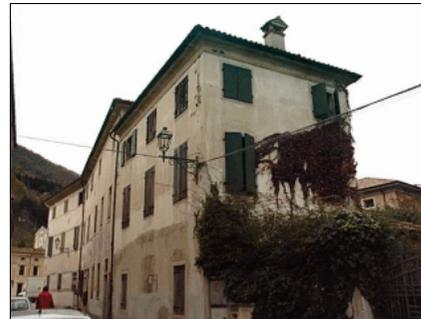
- Struttura compositiva: Tradizionale, Giardino o orto privato, Stato: Parzialmente alterato
- Murature: In pietra eterogenea a corsi irregolari, Intonaco fino, Stato: Parzialmente alterato
- Solai: Con struttura in legno e tavolato incrociato, Controfitto in arelle, Stato: Parzialmente alterato
- Copertura: A padiglione con struttura in laterocemento, Manto di copertura in coppi, Stato: Rifatto
- Paramenti: Intonaco su tutte le facciate, Pittura a calce bianca, Stato: Parzialmente alterato
- Camini: Con copertura a due falde in cotto, Canna fumaria interna, Stato: Parzialmente alterato
- Ingresso principale: Dalla strada, Porta, Stato: Parzialmente alterato

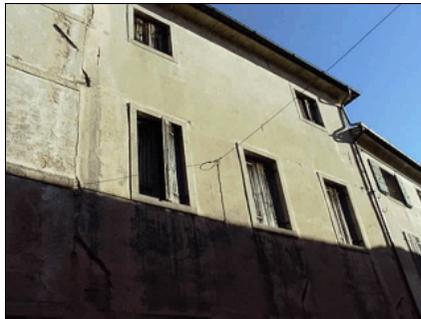
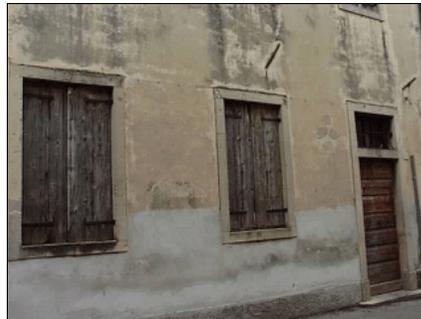
- Struttura compositiva: Tradizionale, Giardino o orto privato, Stato: Parzialmente alterato
- Murature: In materiali eterogenei a corsi irregolari, Intonaco fino, Stato: Parzialmente alterato
- Copertura: A due falde con struttura in legno, Manto di copertura in coppi, Stato: Parzialmente alterato
- Finestre principali: Con stipiti e piattabanda in pietra, Senza copertina paracqua, Stato: Integro
- Finestre minimali: Riquadrate in pietra, Serramenti, Stato: Integro
- Paramenti: Intonaco su tutte le facciate, Pittura a calce bianca, Stato: Integro
- Ingresso principale: Dalla strada, Porta, Stato: Integro

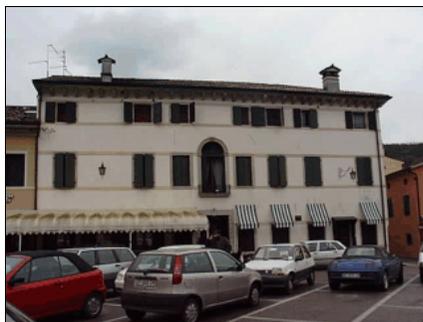
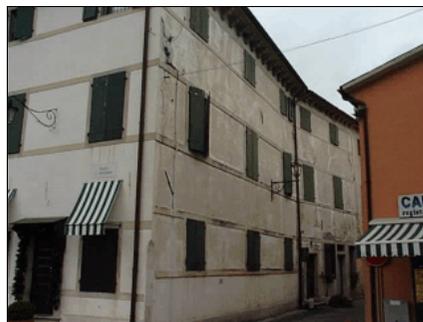
- Struttura compositiva: Tradizionale, Giardino o orto privato, Stato: Parzialmente alterato
- Murature: In pietra eterogenea a corsi irregolari, Intonaco fino, Stato: Parzialmente alterato
- Solai: In laterocemento, Intonacato o altro, Stato: Rifatto
- Copertura: Di foggia irregolare con struttura in laterocemento, Manto di copertura in coppi, Stato: Rifatto
- Paramenti: Intonaco su tutte le facciate, Pittura a calce bianca, Stato: Parzialmente alterato
- Camini: Con copertura a due falde in cotto, Più canne fumarie, Stato: Parzialmente alterato
- Ingresso principale: Dalla strada, Porta, Stato: Sostanzialmente alterato

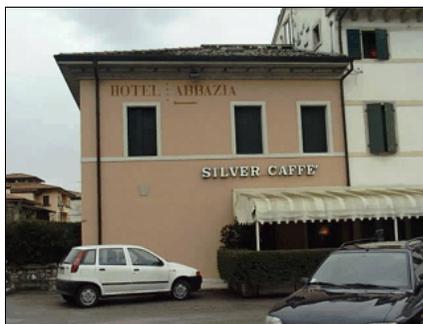
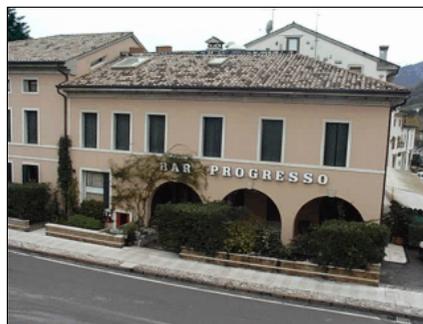
Dal Catasto Austriaco risulta la presenza di una struttura edilizia di diversa forma e dimensione che costituiva la "Porta" della piazza; tale complesso è andato completamente distrutto con l'apertura della via dell'Artigliere.

E' fatto obbligo di rimuovere la copertura in telo, la relativa struttura metallica e le esistenti insegne.

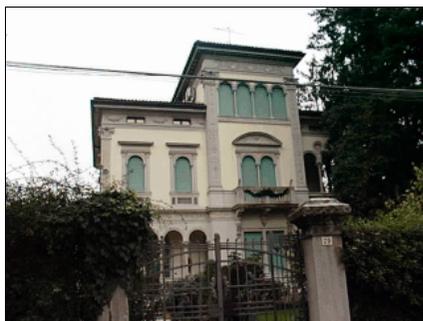
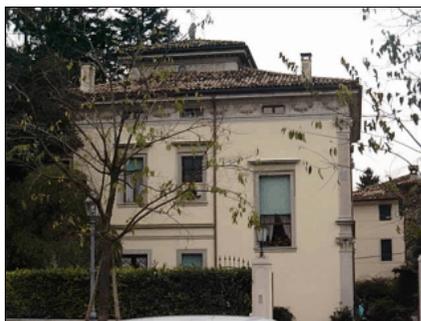
- Struttura compositiva: Bene Culturale, Giardino o orto privato, Stato: Parzialmente alterato
- Murature: In pietra eterogenea a corsi irregolari, Intonaco fino, Stato: Parzialmente alterato
- Solai: In laterocemento, Intonacato o altro, Stato: Rifatto
- Copertura: Di foggia irregolare con struttura in legno, Manto di copertura in coppi, Stato: Parzialmente alterato
- Finestre principali: Con stipiti e piattabanda in pietra, Senza copertina paracqua, Stato: Parzialmente alterato
- Paramenti: Intonaco su tutte le facciate, Pittura a calce bianca, Stato: Parzialmente alterato
- Scale: Scale interne in cemento, Parapetto in ferro, Stato: Parzialmente alterato
- Camini: Con copertura piana in pietra, Più canne fumarie, Stato: Parzialmente alterato
- Ingresso principale: Dalla strada, Cannello, Stato: Integro

Note: Si tratta della copia di una villa Liberty costruita al Lido di Venezia, oggi utilizzata dall'hotel Abbazia.

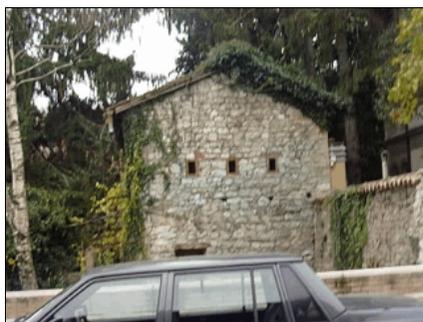
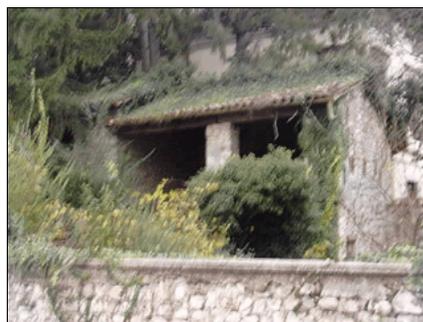
- Struttura compositiva: Tradizionale con sottotetto/fienile aperto, Giardino o orto privato, Stato: Parzialmente alterato
- Murature: In materiali eterogenei a corsi irregolari, Facciavista fugata grossolanamente, Stato: Integro
- Solai: Con struttura in legno e tavolato incrociato, Struttura a vista, Stato: Integro
- Copertura: A due falde con struttura in legno, Manto di copertura in coppi, Stato: Integro
- Finestre principali: Con stipiti e piattabanda in cotto sagomata ad arco, Senza copertina paracqua, Stato: Integro
- Finestre minimali: Riquadrate in cotto, Foro libero, Stato: Integro
- Scale: Scale interne in legno o pietra, Parapetti in legno, Stato: Integro
- Ingresso principale: Dalla strada, Cancello, Stato: Parzialmente alterato

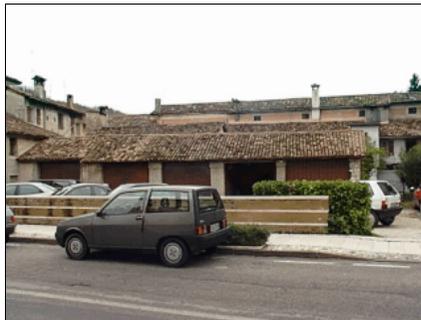
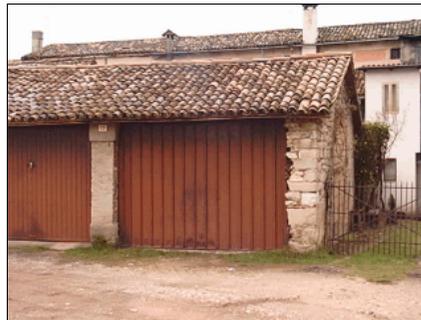
- Struttura compositiva: Tradizionale, Senza scoperto, Stato: Parzialmente alterato
- Murature: In materiali eterogenei a corsi irregolari, Non intonacato, Stato: Integro
- Copertura: A due falde con struttura in legno, Manto di copertura in coppi, Stato: Parzialmente alterato
- Ingresso principale: Dalla strada, Portone, Stato: Sostanzialmente alterato

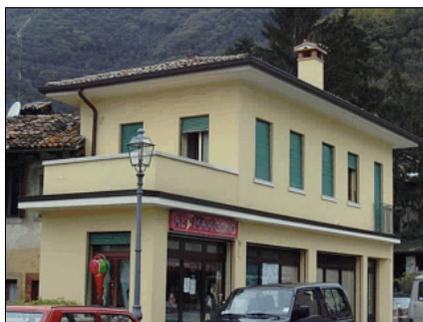
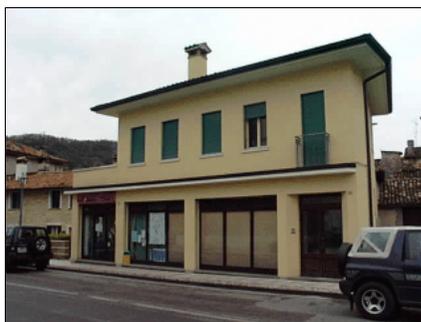
L'originario edificio è stato completamente ricostruito nell'ultimo intervento

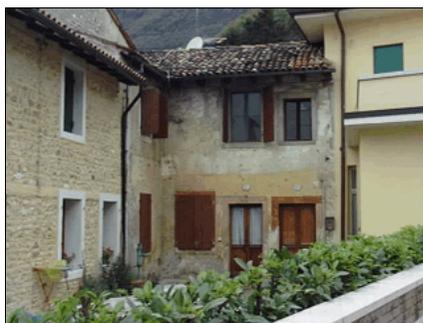
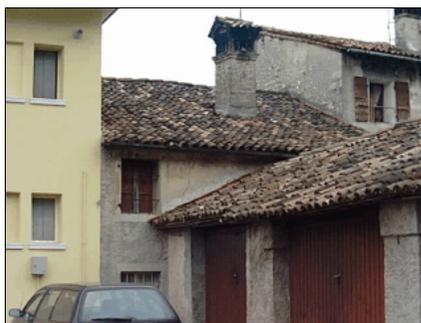
- Struttura compositiva: Tradizionale,Corte comune, Stato:Parzialmente alterato
- Murature: In pietra eterogenea a corsi irregolari,Intonaco grezzo, Stato:Parzialmente alterato
- Solai: Con struttura in legno e tavolato incrociato,Controfitto in arelle, Stato:Parzialmente alterato
- Copertura: Di foggia irregolare con struttura in legno,Manto di copertura in coppi, Stato:Parzialmente alterato
- Finestre principali: Con stipiti e piattabanda in pietra,Senza copertina paracqua, Stato:Integro
- Paramenti: Intonaco su tutte le facciate,Grezzo, Stato:Parzialmente alterato
- Scale: Scale interne in legno o pietra,Parapetti in legno, Stato:Integro
- Camini: Con copertura a due falde in cotto,Canna fumaria interna, Stato:Integro
- Ingresso principale: Dalla strada,Nessuna chiusura, Stato:Parzialmente alterato

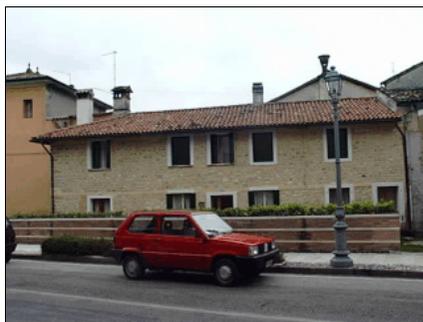
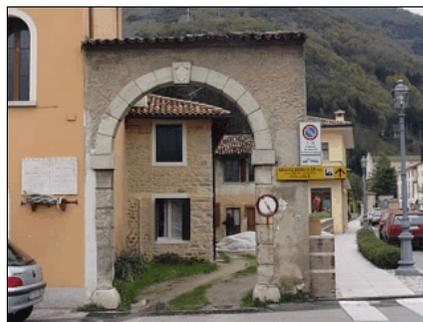
- Struttura compositiva: Edificio recentemente restaurato, Corte comune, Stato: Parzialmente alterato
- Murature: In pietra eterogenea a corsi irregolari, Facciavista fugata con cura, Stato: Parzialmente alterato
- Solai: Con struttura in legno e tavolato incrociato, Controfitto in arelle, Stato: Parzialmente alterato
- Copertura: A due falde con struttura in legno, Manto di copertura in coppi, Stato: Parzialmente alterato
- Finestre principali: Con stipiti e piattabanda in pietra, Senza copertina paracqua, Stato: Sostanzialmente alterato
- Scale: Scale interne in legno o pietra, Senza parapetti, Stato: Integro
- Camini: Con copertura a due falde in cotto, Più canne fumarie, Stato: Parzialmente alterato
- Ingresso principale: Dalla strada, Nessuna chiusura, Stato: Parzialmente alterato

Note: Stipiti e piattabande originali sono state dipinte di bianco; è stata costruita una nuova canna fumaria.

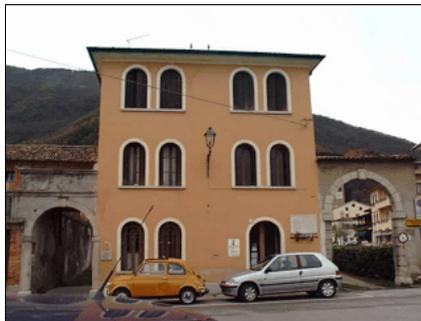
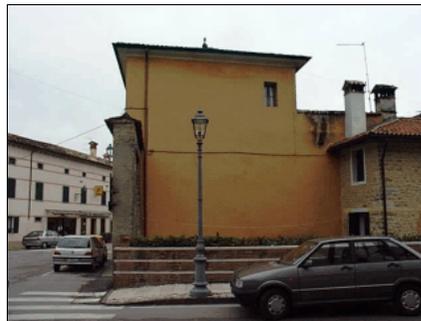
- Struttura compositiva: Tradizionale, Senza scoperto, Stato: Integro
- Murature: In materiali eterogenei a corsi irregolari, Intonaco fino, Stato: Parzialmente alterato
- Solai: Con struttura in legno e tavolato incrociato, Controfitto in arelle, Stato: Integro
- Copertura: A due falde con struttura in legno, Manto di copertura in coppi, Stato: Parzialmente alterato
- Finestre principali: Con stipiti e piattabanda in pietra, Senza copertina paracqua, Stato: Parzialmente alterato
- Paramenti: Intonaco su tutte le facciate, Pittura colorata, Stato: Sostanzialmente alterato
- Scale: Scale interne in legno o pietra, Parapetti in legno, Stato: Integro
- Ingresso principale: Dalla corte / giardino, Porta, Stato: Parzialmente alterato

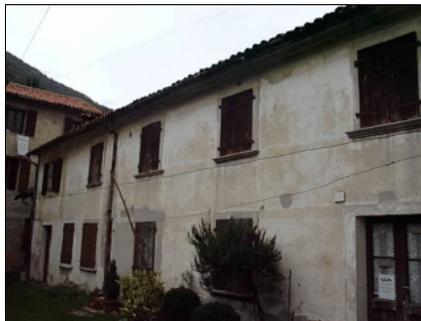
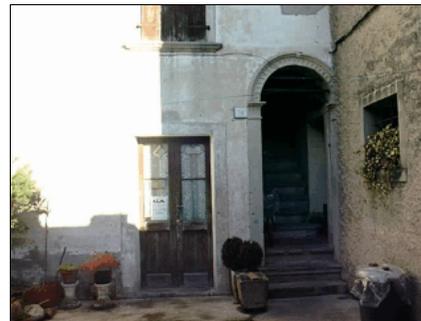
- Struttura compositiva: Tradizionale,Corte comune, Stato:Integro
- Murature: In materiali eterogenei a corsi irregolari,Intonaco fino, Stato:Parzialmente alterato
- Solai: Con struttura in legno e tavolato incrociato,Controfitto in arelle, Stato:Integro
- Copertura: A due falde con struttura in legno,Manto di copertura in coppi, Stato:Integro
- Finestre principali: Con stipiti e piattabanda in pietra,Senza copertina paracqua, Stato:Integro
- Paramenti: Intonaco su tutte le facciate,Pittura a calce bianca, Stato:Parzialmente alterato
- Scale: Scale esterne in pietra,Parapetto in ferro, Stato:Integro
- Ingresso principale: Dalla corte / giardino,Porta, Stato:Integro

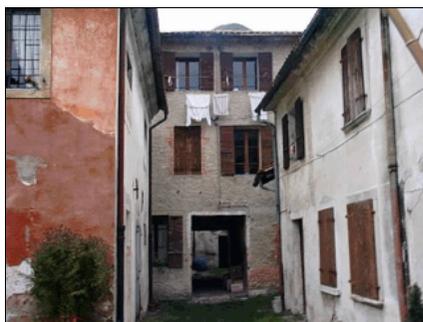
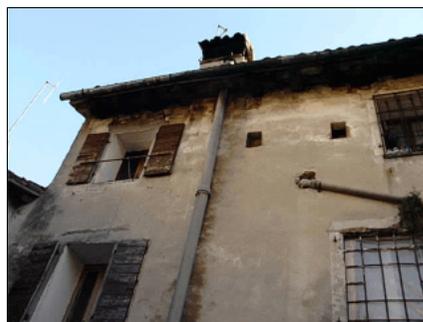
Alcune piattabande, originariamente in pietra, sono state sostituite con un un travetto in cemento.

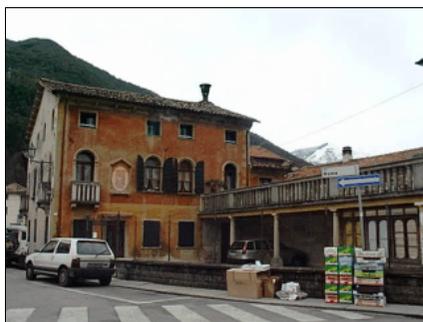
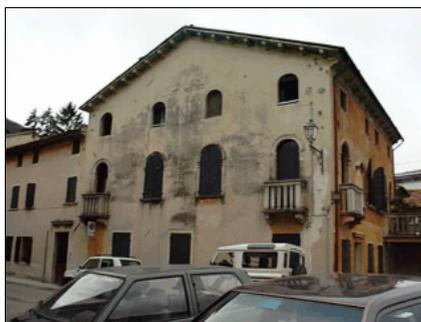
- Struttura compositiva: Tradizionale, Senza scoperto, Stato: Parzialmente alterato
- Solai: Con struttura in legno e tavolato incrociato, Controfitto in arelle, Stato: Parzialmente alterato
- Copertura: A due falde con struttura in legno, Manto di copertura in coppi, Stato: Parzialmente alterato
- Finestre principali: Con stipiti e piattabanda in pietra, Senza copertina paracqua, Stato: Integro
- Paramenti: Intonaco solamente parziale, Pittura colorata, Stato: Parzialmente alterato
- Scale: Scale interne in cemento, Senza parapetti, Stato: Rifatto
- Camini: Con copertura piana in pietra, Più canne fumarie, Stato: Parzialmente alterato
- Ingresso principale: Dalla strada, Portone, Stato: Rifatto

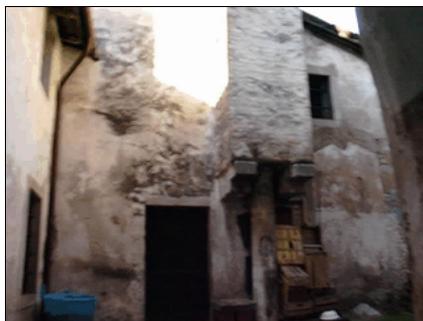
- Struttura compositiva: Tradizionale, Giardino o orto privato, Stato: Parzialmente alterato
- Murature: In pietra eterogenea a corsi irregolari, Intonaco fino, Stato: Integro
- Finestre principali: Senza stipiti con piattabanda in pietra, Senza copertina paracqua, Stato: Integro
- Finestre minimali: Senza finiture, Foro libero, Stato: Parzialmente alterato
- Paramenti: Intonaco solamente parziale, Pittura a calce bianca, Stato: Integro
- Camini: Con copertura a due falde in cotto, Canna fumaria esterna sulla facciata secondaria, Stato: Integro
- Ingresso principale: Dalla corte / giardino, Porta, Stato: Parzialmente alterato

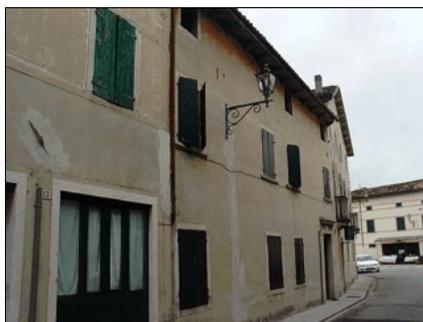
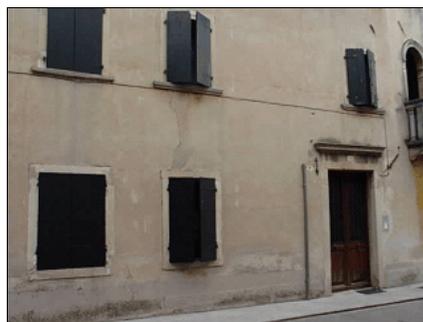
- Murature: In pietra eterogenea a corsi irregolari, Intonaco fino, Stato: Integro
- Solai: Con struttura in legno e tavolato incrociato, Controfitto in arelle, Stato: Parzialmente alterato
- Copertura: A due falde con struttura in laterocemento, Manto di copertura in coppi, Stato: Rifatto
- Finestre principali: Con stipiti e piattabanda in pietra, Senza copertina paracqua, Stato: Parzialmente alterato
- Finestre minimali: Riquadrate in pietra, Foro libero con copertina paracqua, Stato: Parzialmente alterato
- Paramenti: Intonaco sulla facciata principale e pietra a facciavista sul resto, Grezzo, Stato: Integro
- Scale: Scale interne in cemento, Senza parapetti, Stato: Rifatto
- Ingresso principale: Dalla strada, Porta, Stato: Rifatto

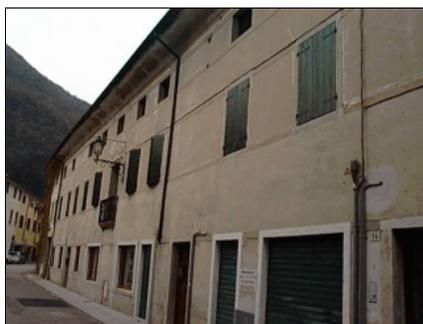
Alcuni stipiti e piattabande sono stati chiaramente rifatti.
L'edificio di testa presenta un intonaco più recente e l'orditura delle finestre leggermente diversa.
Sul retro sono visibili delle superfetazioni.
