PI 2014 COMUNE DI FOLLINA

Piano degli Interventi - PI n. 1
(Legge Regionale n. 11/2004 e s.m.i.)

SCHEDE A

Edifici di interesse nei centri storici - Follina

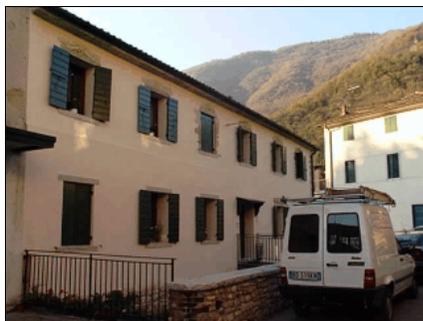
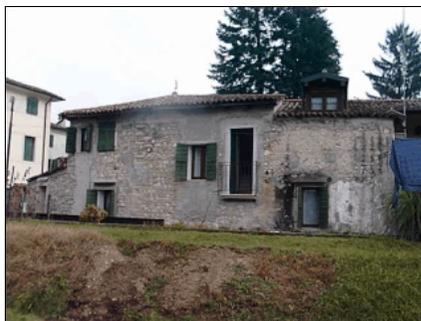
- Struttura compositiva: Tradizionale atipica, Senza scoperto, Stato: Parzialmente alterato
- Murature: In pietra eterogenea a corsi irregolari, Intonaco fino, Stato: Integro
- Solai: Con struttura in legno e tavolato incrociato, Controfitto in arelle, Stato: Parzialmente alterato
- Copertura: A due falde con struttura in legno, Manto di copertura in coppi, Stato: Parzialmente alterato
- Finestre principali: Con stipiti e piattabanda in pietra, Senza copertina paracqua, Stato: Parzialmente alterato
- Paramenti: Intonaco sulla facciata principale e pietra a facciavista sul resto, Pittura colorata, Stato: Integro
- Ingresso principale: Dalla strada, Cancelli, Stato: Sostanzialmente alterato

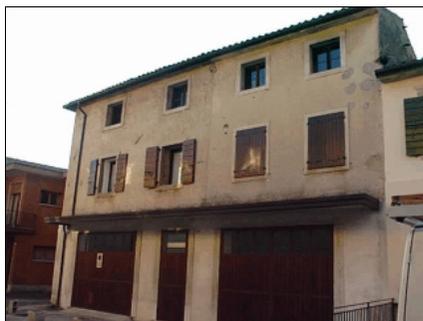
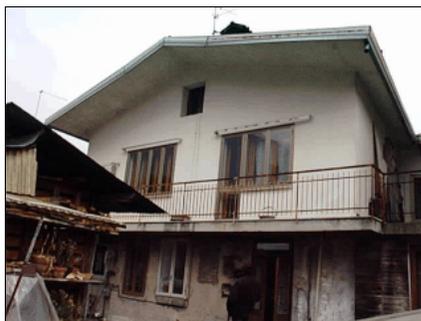
Sporto in cemento e portoni metallici affatto coerenti con la struttura tradizionale del edificio.
L'alveo del torrente di fronte all'edificio risulta tombato.

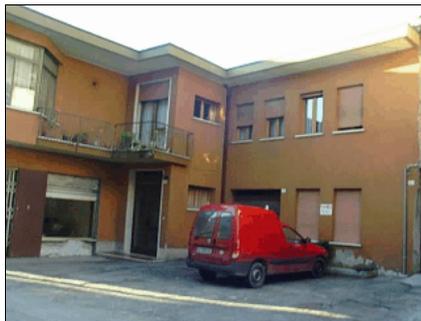
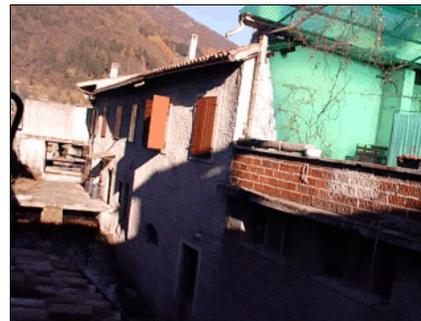
L'edificio è stato completamente ricostruito.

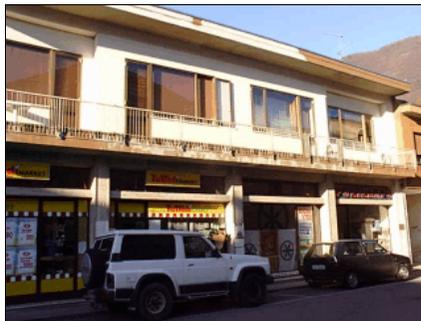
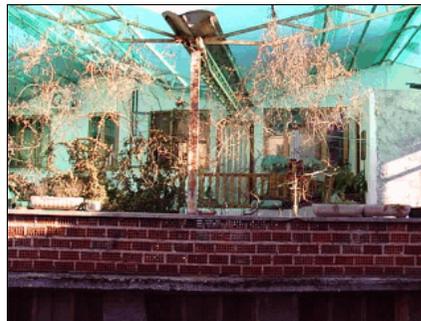
- Struttura compositiva: Edificio di nuova costruzione, Senza scoperto, Stato: Integro
- Murature: In laterizio, Intonaco fino, Stato: Integro
- Solai: In laterocemento, Intonacato o altro, Stato: Integro
- Copertura: A due falde con struttura in laterocemento, Manto di copertura in coppi, Stato: Integro
- Finestre principali: Senza mazzetta di intonaco, Senza copertina paracqua, Stato: Integro
- Paramenti: Intonaco su tutte le facciate, Pittura sintetica, Stato: Integro
- Scale: Scale interne in cemento, Parapetto in ferro, Stato: Integro
- Ingresso principale: Dalla strada, Porta, Stato: Integro

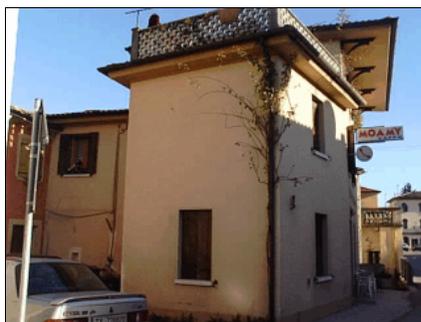
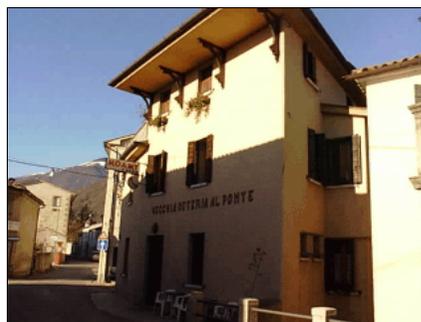
- Struttura compositiva: Edificio recentemente restaurato, Senza scoperto, Stato: Parzialmente alterato
- Murature: In laterizio, Intonaco fino, Stato: Rifatto
- Solai: In laterocemento, Intonacato o altro, Stato: Rifatto
- Copertura: Di foggia irregolare con struttura in laterocemento, Manto di copertura in legno, Stato: Rifatto
- Finestre principali: Con mazzetta di intonaco, Senza copertina paracqua, Stato: Sostanzialmente alterato
- Paramenti: Intonaco su tutte le facciate, Pittura colorata, Stato: Integro
- Scale: Scale interne in cemento, Senza parapetti, Stato: Sostanzialmente alterato
- Ingresso principale: Dalla strada, Porta, Stato: Sostanzialmente alterato

Note: E' stato mantenuto l'impianto originale, le murature sono state consolidate e i solai sono stati alzati.

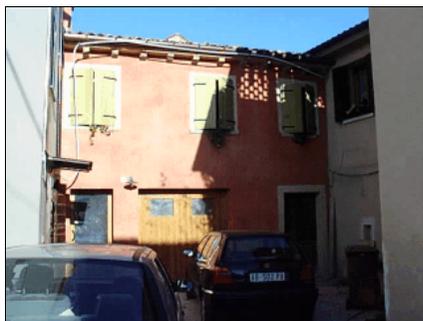
E' stato ricavato un garage e spostato l'ingresso, modificando la geometria delle aperture nella facciata.

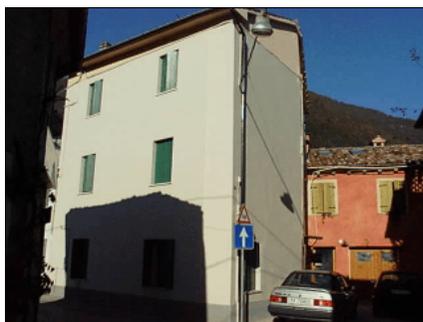
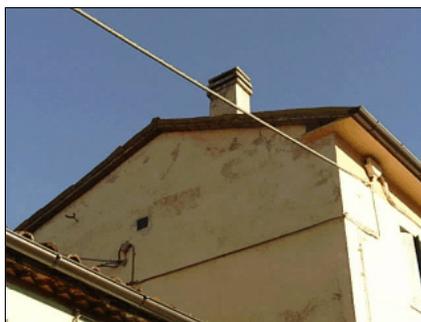
- Struttura compositiva: Tradizionale,Corte comune, Stato:Parzialmente alterato
- Murature: In materiali eterogenei a corsi irregolari,Intonaco fino, Stato:Parzialmente alterato
- Copertura: A due falde con struttura in legno,Manto di copertura in coppi, Stato:Parzialmente alterato
- Finestre principali: Senza mazzetta di intonaco,Senza copertina paracqua, Stato:Sostanzialmente alterato
- Paramenti: Intonaco su tutte le facciate,Pittura a calce bianca, Stato:Parzialmente alterato
- Scale: Scale interne in legno o pietra,Senza parapetti, Stato:Integro
- Camini: Camini moderni,Canna fumaria interna, Stato:Rifatto
- Ingresso principale: Dalla strada,Porta, Stato:Parzialmente alterato

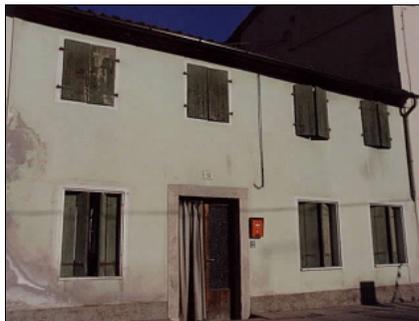
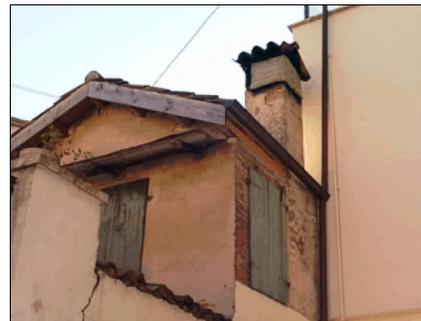
- Struttura compositiva: Tradizionale, Senza scoperto, Stato: Parzialmente alterato
- Murature: In materiali eterogenei a corsi irregolari, Intonaco fino, Stato: Parzialmente alterato
- Solai: Con struttura in legno e tavolato incrociato, Controfitto in arelle, Stato: Integro
- Copertura: Di foggia irregolare con struttura in legno, Manto di copertura in coppi, Stato: Parzialmente alterato
- Finestre principali: Con stipiti e piattabanda in pietra, Senza copertina paracqua, Stato: Parzialmente alterato
- Paramenti: Intonaco solamente parziale, Pittura a calce bianca, Stato: Parzialmente alterato
- Scale: Scale interne in legno o pietra, Senza parapetti, Stato: Integro
- Camini: Con copertura a due falde in cotto, Canna fumaria interna, Stato: Integro
- Ingresso principale: Dalla strada, Porta, Stato: Integro

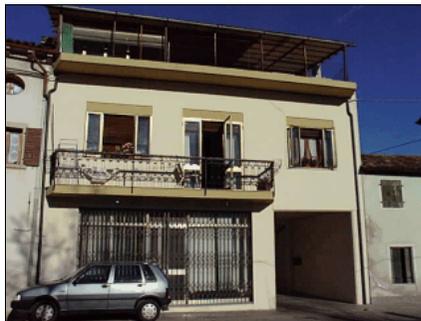
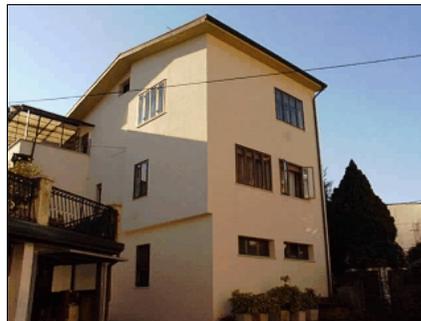
- Struttura compositiva: Non tradizionale con canoni compositivi moderni, Corte comune, Stato: Integro
- Murature: In laterizio, Intonaco fino, Stato: Integro
- Solai: In laterocemento, Intonacato o altro, Stato: Integro
- Copertura: A due falde con struttura in laterocemento, Manto di copertura in coppi, Stato: Integro
- Finestre principali: Senza mazzetta di intonaco, Senza copertina paracqua, Stato: Integro
- Paramenti: Intonaco su tutte le facciate, Pittura colorata, Stato: Integro
- Archi e portici: Portico, Semplice, Stato: Integro
- Ingresso principale: Dalla strada, Porta, Stato: Integro

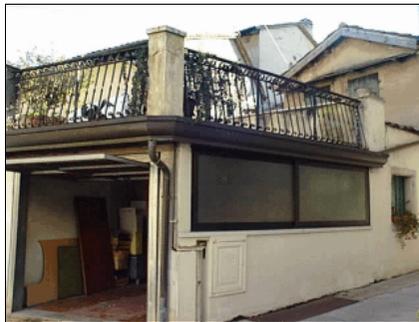
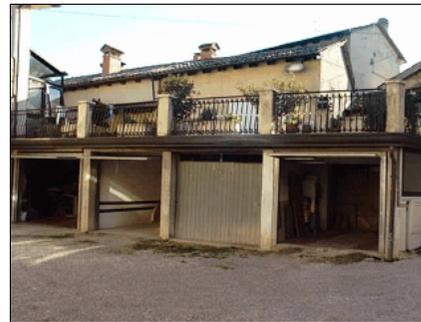
- Struttura compositiva: Edificio di nuova costruzione, Corte comune, Stato: Parzialmente alterato
- Murature: In cemento armato, Intonaco grezzo, Stato: Rifatto
- Solai: In laterocemento, Intonacato o altro, Stato: Rifatto
- Paramenti: Intonaco solamente parziale, Grezzo, Stato: Integro
- Ingresso principale: Dalla strada, Portone, Stato: Rifatto

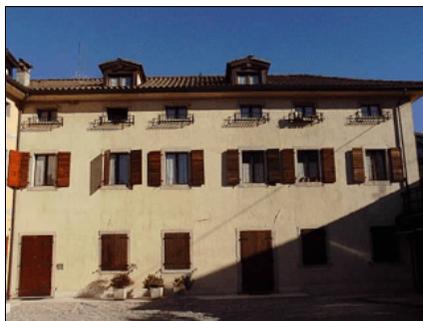
Gli abbaini sono stati completamente rifatti e anche alcuni stipiti non sembrano essere originali.

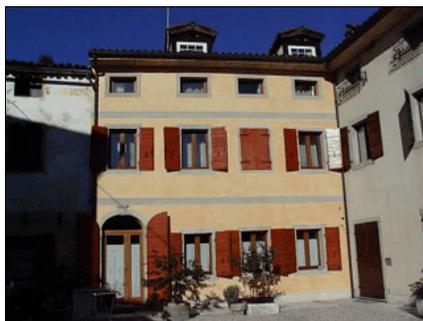
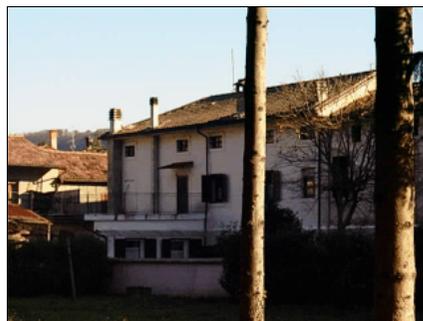
- Struttura compositiva: Edificio recentemente restaurato, Corte comune, Stato: Parzialmente alterato
- Murature: In materiali eterogenei a corsi irregolari, Intonaco fino, Stato: Parzialmente alterato
- Copertura: A padiglione con struttura in legno, Manto di copertura in coppi, Stato: Parzialmente alterato
- Finestre principali: Con stipiti e piattabanda in pietra, Senza copertina paracqua, Stato: Parzialmente alterato
- Finestre minimali: Riquadrate in pietra, Foro libero con copertina paracqua, Stato: Parzialmente alterato
- Paramenti: Intonaco su tutte le facciate, Pittura colorata, Stato: Sostanzialmente alterato
- Camini: Camini moderni, Più canne fumarie, Stato: Rifatto
- Ingresso principale: Dalla strada, Porta, Stato: Parzialmente alterato

Note: Abbaini originali

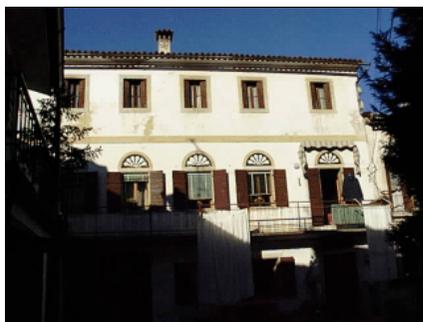
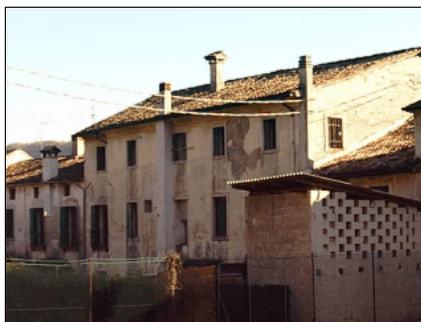
- Struttura compositiva: Tradizionale atipica, Corte comune, Stato:Parzialmente alterato
- Murature: In materiali eterogenei a corsi irregolari,Intonaco fino, Stato:Parzialmente alterato
- Solai: Con struttura in legno e tavolato incrociato,Controfitto in arelle, Stato:Integro
- Finestre principali: Con stipiti e piattabanda in pietra,Senza copertina paracqua, Stato:Integro
- Finestre minimali: Senza finiture,Foro libero, Stato:Integro
- Paramenti: Intonaco sulla facciata principale e pietra a facciavista sul resto,Pittura a calce bianca, Stato:Parzialmente alterato
- Scale: Scale interne in legno o pietra,Senza parapetti, Stato:Integro
- Camini: Con copertura a due falde in cotto,Più canne fumarie, Stato:Sostanzialmente alterato
- Ingresso principale: Dalla strada,Porta, Stato:Integro

Note: Una parte dell'edificio non è utilizzata, di questa solo alcune stanze vengono adibite a deposito.
E' stata aggiunta una canna fumaria moderna sul retro.

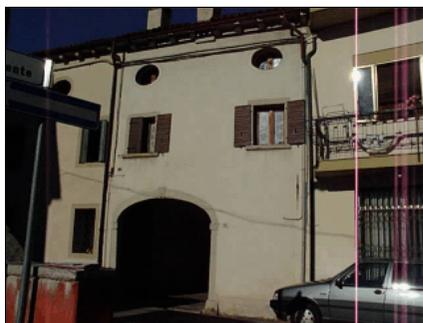
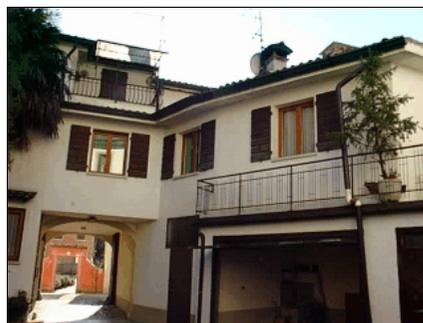
Presenza di superfetazione nella parte interna sicuramente in laterizio e c.a. L'arco di ingresso porta incisa nella chiave di volta la data "1656"

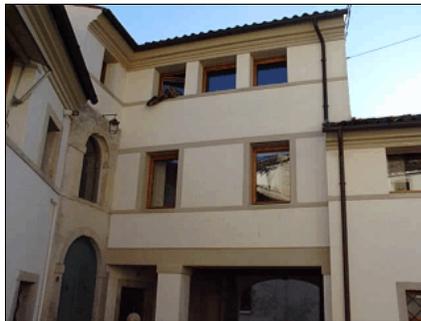
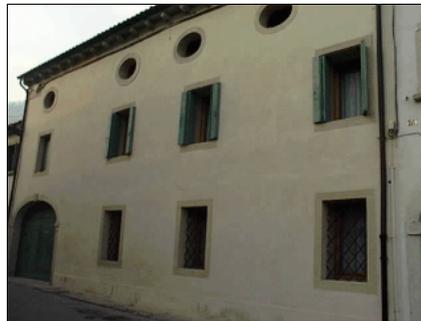
La chiave di volta dell'arco porta incisa la data "1656 MDP".
Le mensole sagomate del cornicione sono in pietra, probabilmente originale.

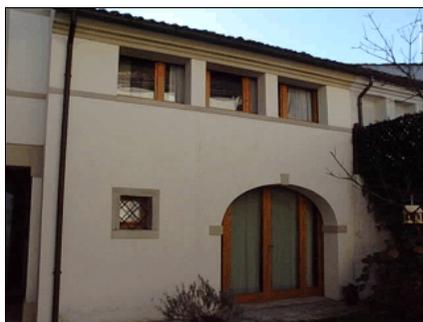
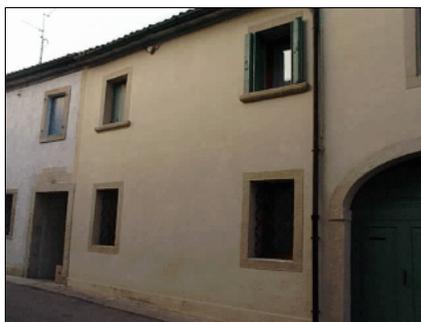
- Struttura compositiva: Edificio recentemente restaurato, Giardino o orto privato, Stato: Integro
- Murature: In pietra eterogenea a corsi irregolari, Intonaco fino, Stato: Integro
- Copertura: A due falde con struttura in legno, Manto di copertura in coppi, Stato: Parzialmente alterato
- Solai: Con struttura in legno e tavolato incrociato, Struttura a vista, Stato: Parzialmente alterato
- Finestre principali: Con stipiti e piattabanda in pietra, Senza copertina paracqua, Stato: Parzialmente alterato
- Finestre minimali: Riquadrate in pietra, Inferriata, Stato: Parzialmente alterato
- Paramenti: Intonaco su tutte le facciate, Grezzo, Stato: Integro
- Ingresso principale: Dalla corte / giardino, Porta, Stato: Parzialmente alterato

Note: Cornicione sorretto da mensole in pietra non originali.

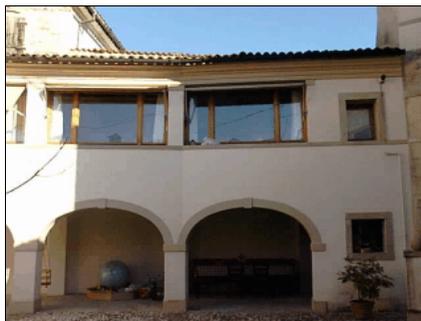
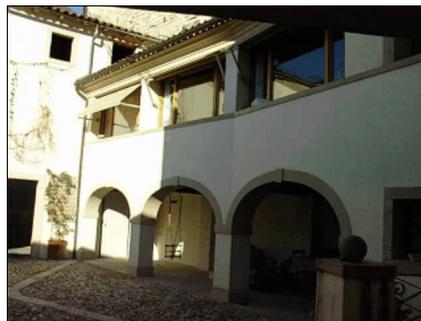
- Struttura compositiva: Edificio recentemente restaurato, Giardino o orto privato, Stato:Parzialmente alterato
- Murature: In laterizio,Intonaco fino, Stato:Sostanzialmente alterato
- Solai: Con struttura in legno e tavolato incrociato,Struttura a vista, Stato:Sostanzialmente alterato
- Copertura: A una falda con struttura in laterocemento,Manto di copertura in coppi, Stato:Rifatto
- Finestre principali: Senza stipiti e con piattabanda in cemento,Senza copertina paracqua, Stato:Sostanzialmente alterato
- Finestre minimali: Riquadrate in pietra,Inferrata, Stato:Integro
- Paramenti: Intonaco su tutte le facciate,Pittura a calce bianca, Stato:Integro
- Archi e portici: Portico,Semplice, Stato:Parzialmente alterato
- Ingresso principale: Dalla strada,Portone, Stato:Parzialmente alterato

Note: Nelle arcate del portico sono stati riutilizzati gli elementi in cotto originali. L'intero spazio scoperto è in ciotoli.

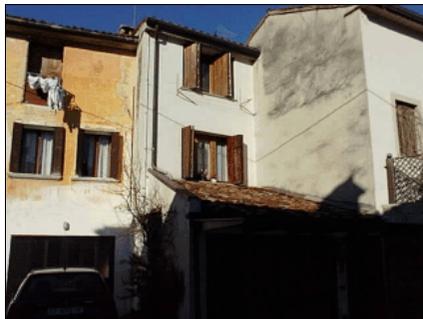
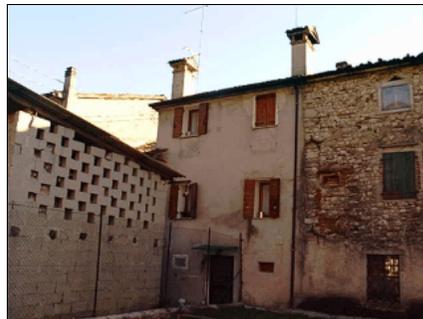
Presenza sul retro di un volume accessorio in blocchi di cemento a vista.

E' fatto obbligo di rimuovere i serramenti in alluminio sostituendoli con serramenti rigorosamente in legno più consoni alle tradizioni locali.

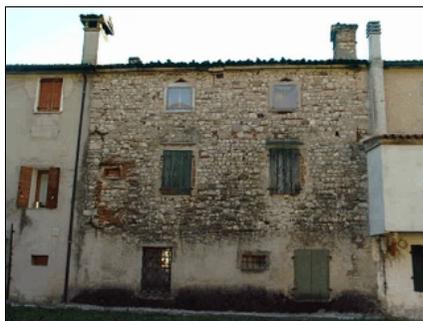
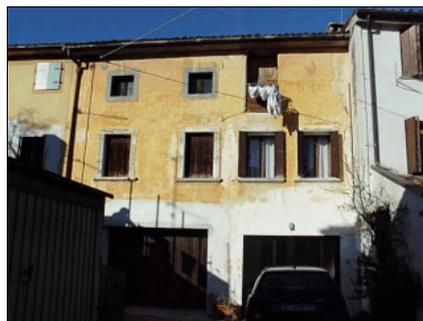
Sono state completamente rifatte le aperture del piano terra alle quali sono stati aggiunti serramenti in alluminio. Al primo piano sono stati sostituiti i davanzali.

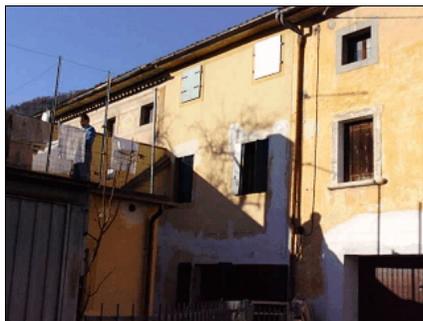
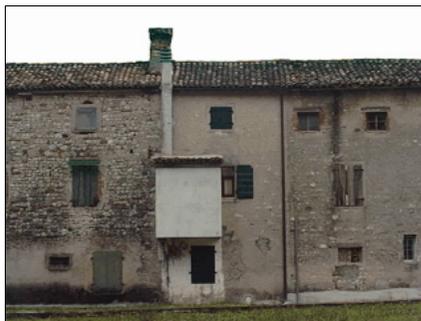
- Struttura compositiva: Tradizionale, Corte comune, Stato: Parzialmente alterato
- Murature: In materiali eterogenei a corsi irregolari, Intonaco fino, Stato: Parzialmente alterato
- Solai: Con struttura in legno e tavolato incrociato, Controfitto in arelle, Stato: Integro
- Copertura: A due falde con struttura in legno, Manto di copertura in coppi, Stato: Integro
- Finestre principali: Con mazzetta di intonaco, Senza copertina paracqua, Stato: Parzialmente alterato
- Paramenti: Intonaco sulla facciata principale e pietra a facciavista sul resto, Pittura colorata, Stato: Parzialmente alterato
- Scale: Scale interne in legno o pietra, Senza parapetti, Stato: Integro
- Camini: Camini moderni, Più canne fumarie, Stato: Rifatto
- Ingresso principale: Dalla strada, Nessuna chiusura, Stato: Integro

Note: Nella superfetazione sul retro, probabilmente realizzata negli anni '70, sono stati realizzati i servizi igienici.

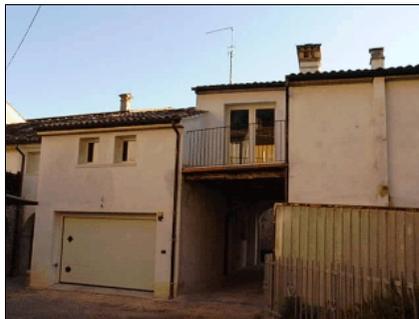
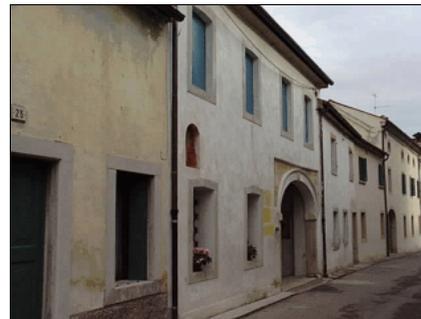
L' arco di accesso in parte è stato ricostruito ex novo in parte è originale infatti la chiave di volta porta incisa la data del 1693.

E' fatto obbligo di mantenere e restaurare l'edicola votiva.

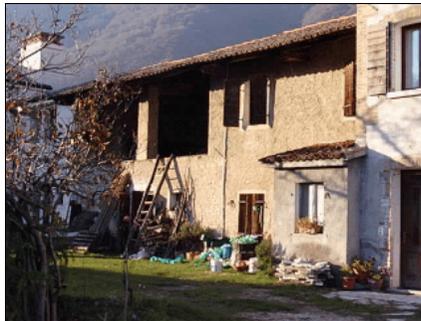
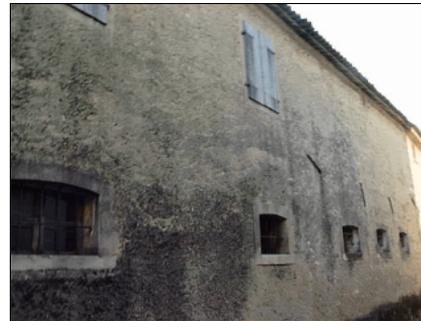
- Struttura compositiva: Tradizionale atipica, Giardino o orto privato, Stato: Parzialmente alterato
- Murature: In materiali eterogenei a corsi irregolari, Intonaco grezzo, Stato: Integro
- Solai: Con struttura in legno e tavolato incrociato, Struttura a vista, Stato: Integro
- Copertura: A due falde con struttura in legno, Manto di copertura in coppi, Stato: Integro
- Finestre principali: Con stipiti e piattabanda in pietra, Senza copertina paracqua, Stato: Integro
- Paramenti: Intonaco solamente parziale, Grezzo, Stato: Integro
- Ingresso principale: Dalla strada, Nessuna chiusura, Stato: Parzialmente alterato

**Tipo edilizio:** urbano di derivazione rurale **Vincoli esistenti:** -**Valore intrinseco:** Scarso pregio storico**Valore di contesto:** Contesto di pregio**Impatto paesistico:** Emergenza paesistica**Grado di protezione:** 3**Norma puntuale generale:****Norma puntuale:**

Si prescrive di mantenere inalterate le dimensioni dei fori principali.

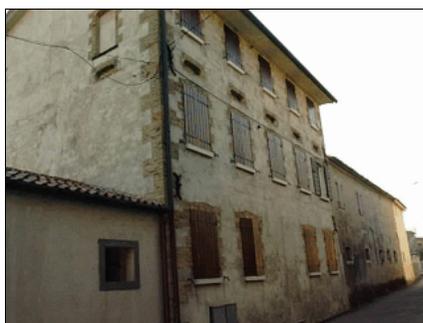
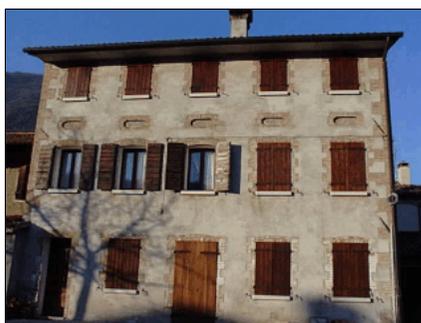
- Struttura compositiva: Edificio recentemente restaurato, Giardino o orto privato, Stato: Parzialmente alterato
- Murature: In materiali eterogenei a corsi irregolari, Intonaco fino, Stato: Sostanzialmente alterato
- Solai: In laterocemento, Intonacato o altro, Stato: Rifatto
- Copertura: A due falde con struttura in laterocemento, Manto di copertura in coppi, Stato: Rifatto
- Finestre principali: Con stipiti e piattabanda in cotto, Senza copertina paracqua, Stato: Parzialmente alterato
- Finestre minimali: Riquadrate in cotto, Foro libero, Stato: Sostanzialmente alterato
- Paramenti: Intonaco su tutte le facciate, Grezzo, Stato: Integro
- Scale: Scale interne in cemento, Parapetto in ferro, Stato: Rifatto
- Camini: Con copertura a due falde in cotto, Canna fumaria interna, Stato: Parzialmente alterato
- Ingresso principale: Dalla strada, Nessuna chiusura, Stato: Parzialmente alterato

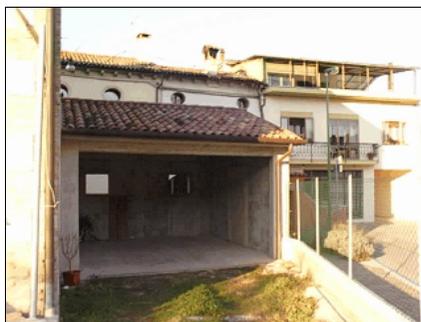
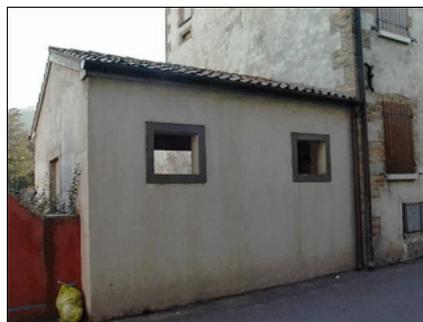
Questo volume accessorio è stato costruito in sostituzione di un portico in legno.

**Tipo edilizio:** urbano di derivazione rurale **Vincoli esistenti:** -**Valore intrinseco:** Nessun pregio storico**Valore di contesto:** Contesto di pregio**Impatto paesistico:** Emergenza paesistica**Grado di protezione:** 4**Norma puntuale generale:****Norma puntuale:**

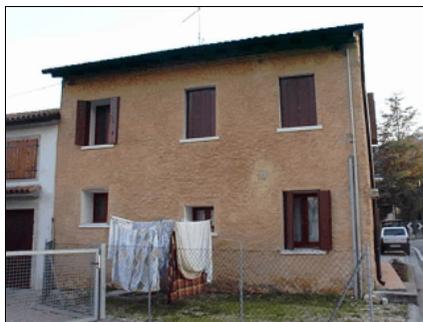
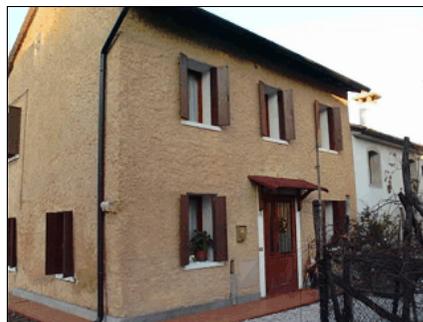
Cocciopesto su tutte le facciate. Gli stipiti e le piattabande sono state ricoperte dall'intonaco.

**Tipo edilizio:** urbano di derivazione rurale **Vincoli esistenti:** -**Valore intrinseco:** Nessun pregio storico**Valore di contesto:** Contesto di pregio**Impatto paesistico:** Emergenza paesistica**Grado di protezione:** 4**Norma puntuale generale:****Norma puntuale:**

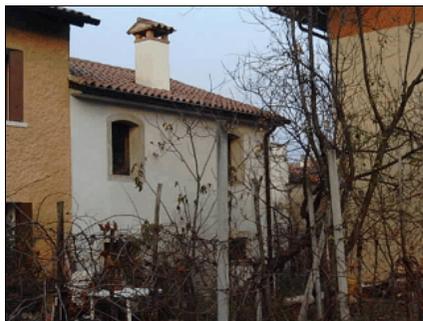
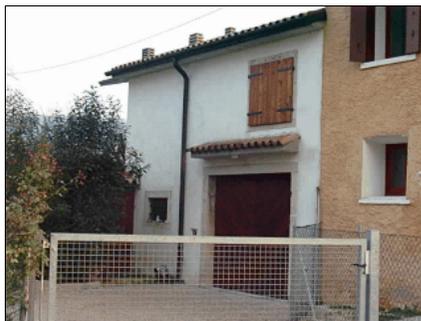
- Struttura compositiva: Edificio recentemente restaurato, Giardino o orto privato, Stato: Parzialmente alterato
- Murature: In pietra eterogenea a corsi irregolari, Intonaco fino, Stato: Parzialmente alterato
- Solai: In laterocemento, Intonacato o altro, Stato: Rifatto
- Copertura: A due falde con struttura in laterocemento, Manto di copertura in coppi, Stato: Sostanzialmente alterato
- Finestre principali: Con stipiti e piattabanda in pietra, Senza copertina paracqua, Stato: Parzialmente alterato
- Finestre minimali: Riquadrate in pietra, Inferriata, Stato: Parzialmente alterato
- Paramenti: Intonaco su tutte le facciate, Grezzo, Stato: Integro
- Camini: Con copertura a due falde in cotto, Canna fumaria interna, Stato: Parzialmente alterato
- Ingresso principale: Dalla strada, Cannello, Stato: Integro

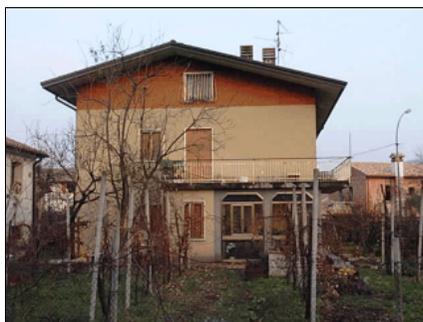
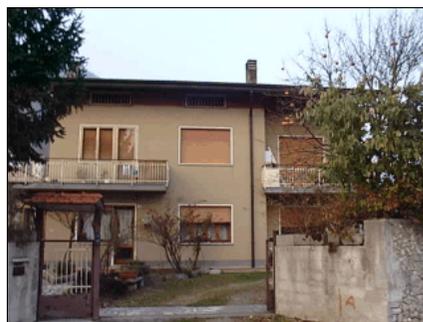
- Struttura compositiva: Edificio di nuova costruzione, Giardino o orto privato, Stato: Integro
- Murature: In laterizio, Intonaco fino, Stato: Integro
- Solai: In laterocemento, Intonacato o altro, Stato: Integro
- Copertura: A due falde con struttura in laterocemento, Manto di copertura in coppi, Stato: Integro
- Finestre principali: Senza mazzetta di intonaco, Senza copertina paracqua, Stato: Integro
- Paramenti: Intonaco su tutte le facciate, Pittura colorata, Stato: Integro
- Camini: Camini moderni, Più canne fumarie, Stato: Integro
- Ingresso principale: Dalla strada, Cannello, Stato: Integro

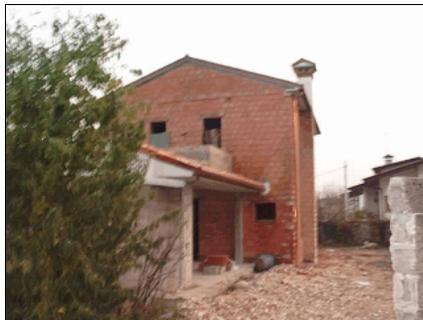
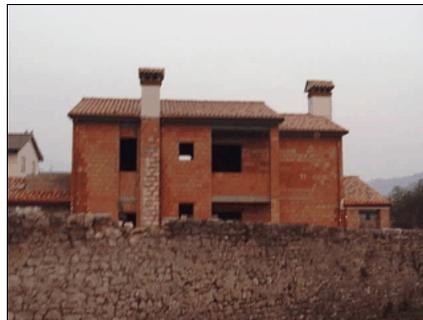
- Struttura compositiva: Edificio di nuova costruzione, Giardino o orto privato, Stato: Integro
- Murature: In laterizio, Non intonacato, Stato: Integro
- Solai: In laterocemento, Struttura a vista, Stato: Integro
- Copertura: A due falde con struttura in laterocemento, Manto di copertura in coppi, Stato: Integro
- Scale: Scale interne in cemento, Senza parapetti, Stato: Integro
- Camini: Con copertura a due falde in cotto, Più canne fumarie, Stato: Integro
- Ingresso principale: Dalla strada, Nessuna chiusura, Stato: Integro

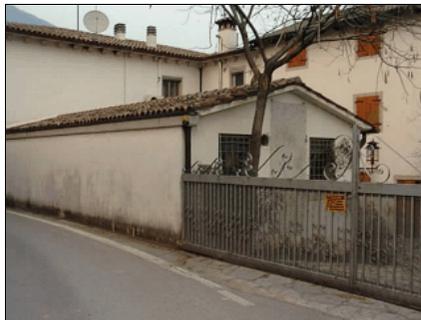
- Struttura compositiva: Edificio di nuova costruzione, Giardino o orto privato, Stato: Integro
- Murature: In laterizio, Intonaco grezzo, Stato: Integro
- Copertura: A due falde con struttura in cemento, Manto di copertura in coppi, Stato: Integro
- Finestre principali: Senza mazzetta di intonaco, Senza copertina paracqua, Stato: Integro
- Paramenti: Intonaco su tutte le facciate, Grezzo, Stato: Integro
- Ingresso principale: Dalla strada, Cancelli, Stato: Integro

Note: L'edificio è stato completamente ricostruito sul sedime originale.

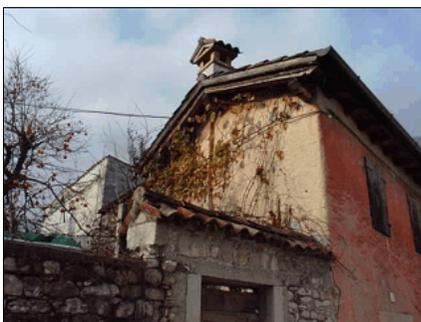
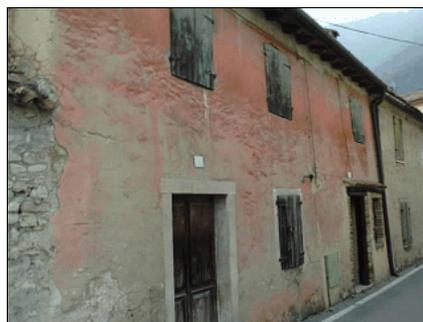
- Struttura compositiva: Tradizionale, Giardino o orto privato, Stato: Parzialmente alterato
- Murature: In materiali eterogenei a corsi irregolari, Intonaco fino, Stato: Parzialmente alterato
- Solai: Con struttura in legno e tavolato incrociato, Controfitto in arelle, Stato: Integro
- Copertura: A due falde con struttura in cemento, Manto di copertura in coppi, Stato: Parzialmente alterato
- Finestre principali: Con stipiti e piattabanda in pietra, Senza copertina paracqua, Stato: Parzialmente alterato
- Paramenti: Intonaco su tutte le facciate, Pittura colorata, Stato: Parzialmente alterato
- Camini: Con copertura a due falde in cotto, Canna fumaria interna, Stato: Rifatto
- Ingresso principale: Dalla strada, Porta, Stato: Integro

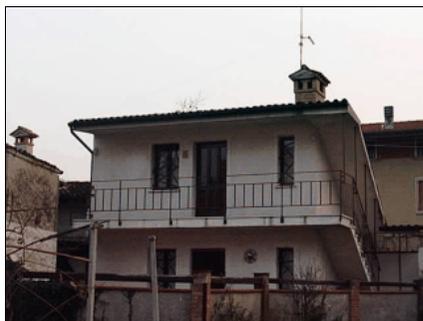
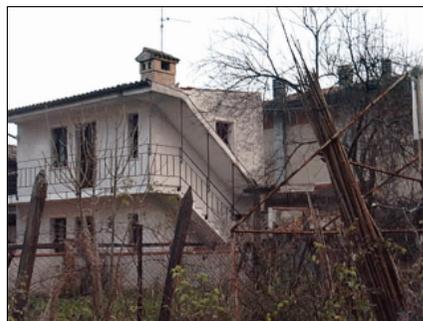
- Struttura compositiva: Non tradizionale con canoni compositivi moderni, Giardino o orto privato, Stato: Parzialmente alterato
- Murature: In laterizio, Intonaco fino, Stato: Rifatto
- Copertura: A una falda con struttura in laterocemento, Manto di copertura in coppi, Stato: Rifatto
- Finestre principali: Senza mazzetta di intonaco, Senza copertina paracqua, Stato: Sostanzialmente alterato
- Paramenti: Intonaco su tutte le facciate, Pittura colorata, Stato: Integro
- Scale: Scale esterne in c.a., Parapetto in ferro, Stato: Integro
- Camini: Con copertura a due falde in cotto, Canna fumaria interna, Stato: Rifatto
- Ingresso principale: Dalla strada, Porta, Stato: Sostanzialmente alterato

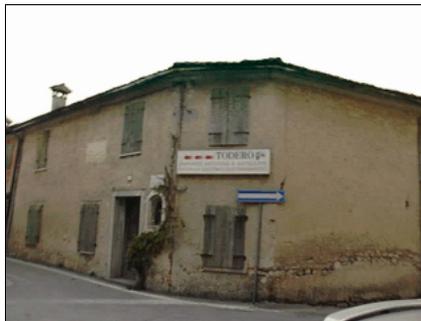
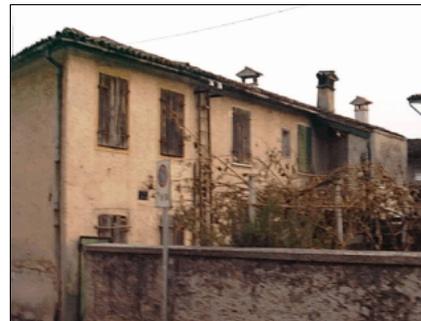
E' visibile sul retro una superfertazione in blocchi di cemento e copertura in legno, di circa 6mq alta tanto quanto l'edificio.

**Tipo edilizio:** urbano di derivazione rurale **Vincoli esistenti:** -**Valore intrinseco:** Scarso pregio storico**Valore di contesto:** Contesto di pregio**Impatto paesistico:** Emergenza paesistica**Grado di protezione:** 3**Norma puntuale generale:**

E' fatto obbligo di mantenere e restaurare l'edicola votiva.

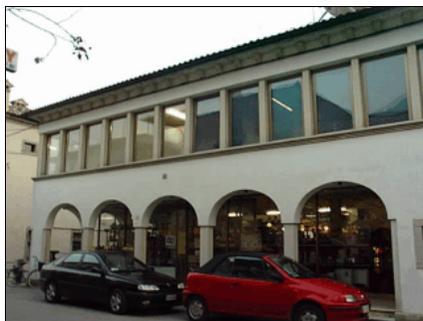
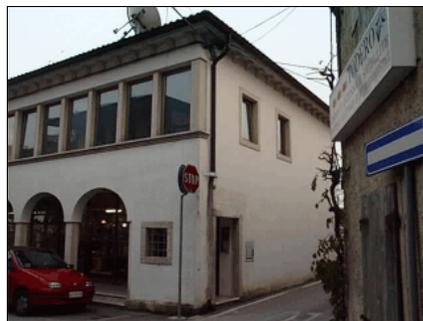
L'edificio originario è stato ricostruito, sono stati recuperati solo alcuni stipiti e piattabande.

**Tipo edilizio:** urbano di derivazione rurale **Vincoli esistenti:** -**Valore intrinseco:** Nessun pregio storico**Valore di contesto:** Contesto di pregio**Impatto paesistico:** Emergenza paesistica**Grado di protezione:** 5**Norma puntuale generale:****Norma puntuale:**

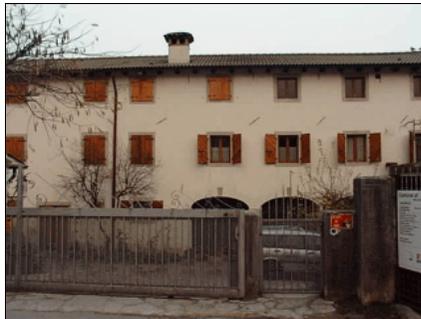
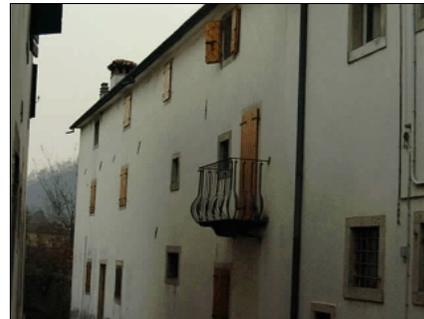
- Struttura compositiva: Tradizionale atipica, Giardino o orto privato, Stato: Parzialmente alterato
- Murature: In materiali eterogenei a corsi irregolari, Intonaco fino, Stato: Sostanzialmente alterato
- Copertura: A due falde con struttura in laterocemento, Manto di copertura in coppi, Stato: Rifatto
- Finestre principali: Con stipiti e piattabanda in pietra, Senza copertina paracqua, Stato: Sostanzialmente alterato
- Paramenti: Intonaco su tutte le facciate, Pittura colorata, Stato: Parzialmente alterato
- Camini: Con copertura a due falde in cotto, Più canne fumarie, Stato: Parzialmente alterato
- Ingresso principale: Dalla strada, Cancelli, Stato: Integro

Note: Solo alcuni stipiti e piattabande sono originali.

**Tipo edilizio:** urbano di derivazione rurale **Vincoli esistenti:** -**Valore intrinseco:** Scarso pregio storico**Valore di contesto:** Contesto di pregio**Impatto paesistico:** Emergenza paesistica**Grado di protezione:** 3**Norma puntuale generale:****Norma puntuale:**

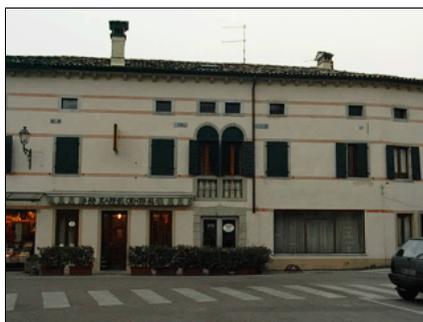
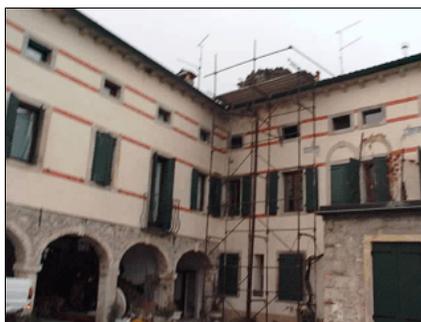
Nell'ala verso il corso d'acqua le arcate al piano terreno e il solaio sono originali, al contrario nel blocco centrale verso l'interno sono visibili alcune superfetazioni degli anni '60-'70.

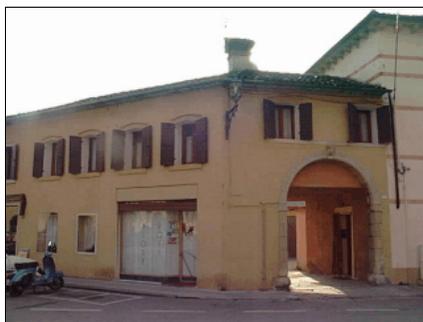
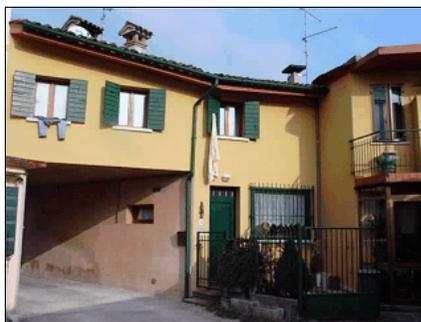
Nella facciata esterna gli stipiti e le piattabande in cotto, sagomate ad arco, sono stati nascosti dall'intonaco. Presenza di superfetazioni all'interno della corte.

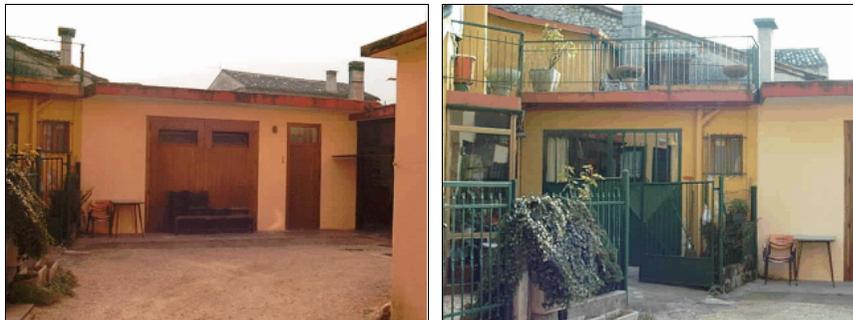
- Struttura compositiva: Non tradizionale con canoni compositivi moderni, Corte comune, Stato:Parzialmente alterato
- Murature: In laterizio,Intonaco fino, Stato:Parzialmente alterato
- Copertura: Piano con struttura in laterocemento,Manto di copertura di materiali incongrui, Stato:Parzialmente alterato
- Paramenti: Intonaco solamente parziale,Pittura colorata, Stato:Integro
- Camini: Camini moderni,Più canne fumarie, Stato:Integro
- Ingresso principale: Dalla strada,Portone, Stato:Integro

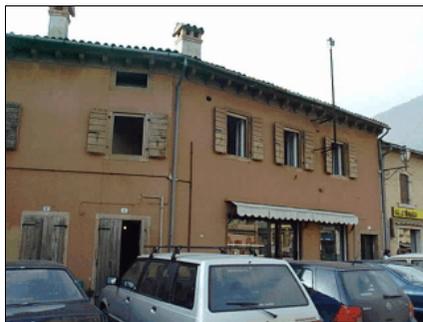
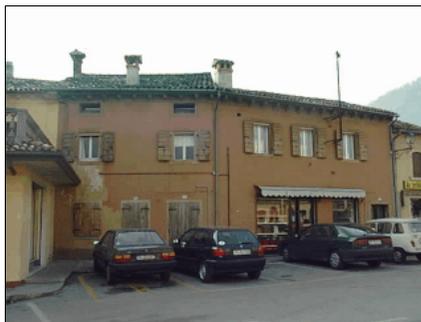
- Struttura compositiva: Tradizionale, Giardino o orto privato, Stato: Integro
- Murature: In materiali eterogenei a corsi irregolari, Intonaco fino, Stato: Parzialmente alterato
- Solai: Con struttura in legno e tavolato incrociato, Controfitto in arelle, Stato: Parzialmente alterato
- Copertura: Di foggia irregolare con struttura in legno, Manto di copertura in coppi, Stato: Parzialmente alterato
- Finestre principali: Con stipiti e piattabanda in pietra, Senza copertina paracqua, Stato: Parzialmente alterato
- Finestre minimali: Riquadrate in pietra, Foro libero, Stato: Parzialmente alterato
- Paramenti: Intonaco su tutte le facciate, Pittura sintetica, Stato: Sostanzialmente alterato
- Camini: Con copertura a due falde in cotto, Più canne fumarie, Stato: Parzialmente alterato
- Ingresso principale: Dalla strada, Porta, Stato: Parzialmente alterato

Note: Sono visibili altri strati di intonaco (di calce colorata) sotto al paramento sintetico oggi visibile.

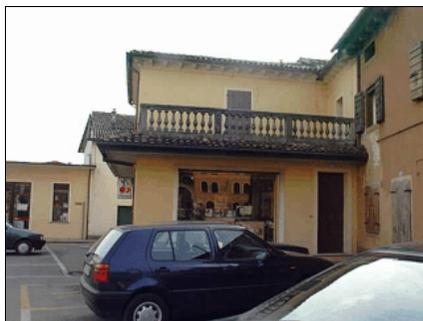
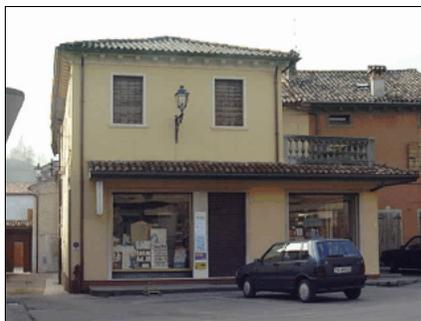
- Struttura compositiva: Tradizionale, Senza scoperto, Stato: Parzialmente alterato
- Murature: In materiali eterogenei a corsi irregolari, Intonaco fino, Stato: Sostanzialmente alterato
- Solai: In laterocemento, Intonacato o altro, Stato: Rifatto
- Copertura: A padiglione con struttura in legno, Manto di copertura in coppi, Stato: Sostanzialmente alterato
- Finestre principali: Con mazzetta di intonaco, Senza copertina paracqua, Stato: Sostanzialmente alterato
- Paramenti: Intonaco su tutte le facciate, Pittura colorata, Stato: Sostanzialmente alterato
- Ingresso principale: Dalla strada, Porta, Stato: Sostanzialmente alterato

**Tipo edilizio:** urbano di derivazione rurale **Vincoli esistenti:** -**Valore intrinseco:** Scarso pregio storico**Valore di contesto:** Contesto di pregio**Impatto paesistico:** Emergenza paesistica**Grado di protezione:** 3**Norma puntuale generale:****Norma puntuale:**

In sostituzione alla terrazza che si affaccia su P.zza Marconi potrà essere realizzato un volume coperto alle seguenti condizioni: eliminazione della balaustra, allineamento della linea di gronda con quella delle facciate adiacenti, ritmo e dimensioni dei fori in facciata uguale a quello delle facciate esistenti, ricondurre le forature commerciali al piano terra ad una tipologia tradizionale, eliminazione dello sporto in coppi in corrispondenza del primo solaio.

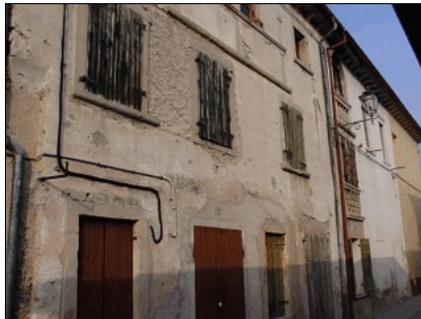
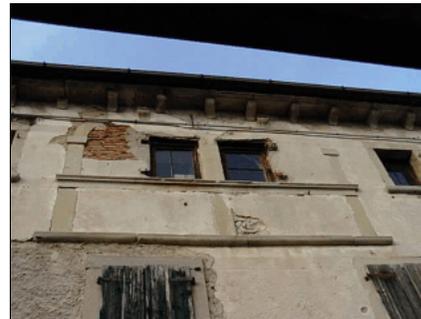
In parte nascoste dall'intonaco, sono visibili delle volute a bassorilievo.
Una bifora è stata tamponata ricavando due piccole aperture.

**Tipo edilizio:** urbano di derivazione rurale **Vincoli esistenti:** -**Valore intrinseco:** Valore storico esemplare**Valore di contesto:** Contesto di pregio**Impatto paesistico:** Emergenza paesistica**Grado di protezione:** 1**Norma puntuale generale:**

E' fatto obbligo di ripristinare l'originario intonaco lavorato a marmorino.

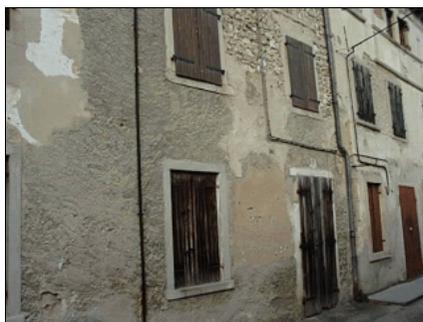
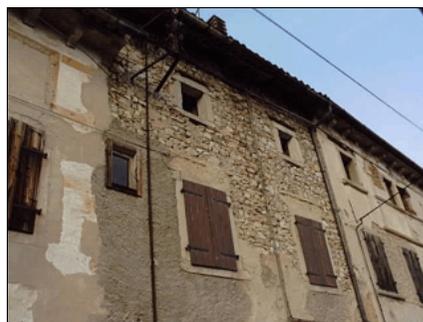
- Struttura compositiva: Tradizionale con sottotetto/fienile aperto, Senza scoperto, Stato: Integro
- Murature: In pietra eterogenea a corsi irregolari, Non intonacato, Stato: Parzialmente alterato
- Solai: Con struttura in legno e tavolato incrociato, Controfitto in arelle, Stato: Integro
- Copertura: A due falde con struttura in legno, Manto di copertura in legno, Stato: Integro
- Finestre minimali: Riquadrate in pietra, Foro libero, Stato: Integro
- Paramenti: Intonaco solamente parziale, Grezzo, Stato: Parzialmente alterato
- Camini: Camini moderni, Canna fumaria interna, Stato: Rifatto
- Ingresso principale: Dalla strada, Porta, Stato: Parzialmente alterato

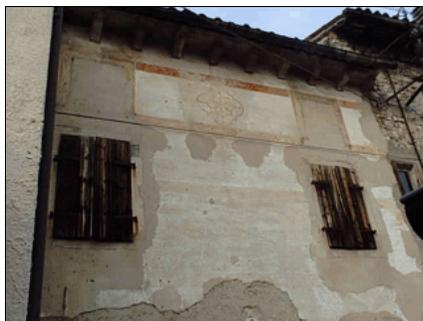
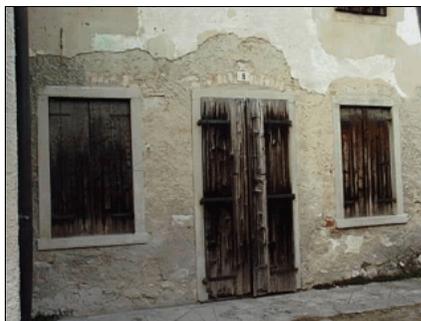
- Struttura compositiva: Tradizionale, Senza scoperto, Stato: Integro
- Murature: In pietra eterogenea a corsi irregolari, Intonaco fino, Stato: Sostanzialmente alterato
- Solai: Con struttura in legno e tavolato incrociato, Controfitto in arelle, Stato: Integro
- Copertura: A due falde con struttura in legno, Manto di copertura in coppi, Stato: Parzialmente alterato
- Finestre principali: Con stipiti e piattabanda in pietra, Senza copertina paracqua, Stato: Parzialmente alterato
- Paramenti: Intonaco solamente parziale, Pittura a calce bianca, Stato: Sostanzialmente alterato
- Ingresso principale: Dalla strada, Porta, Stato: Integro

Note: Intonaco originale parzialmente alterato da altri strati successivi; al piano terreno emergono in parte degli archetti in cotto sopra le aperture.

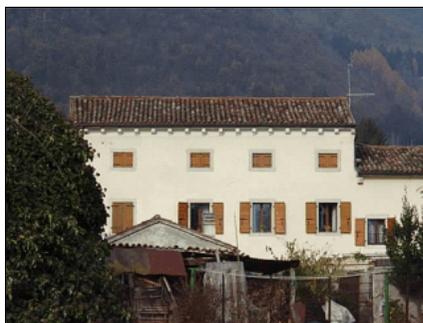
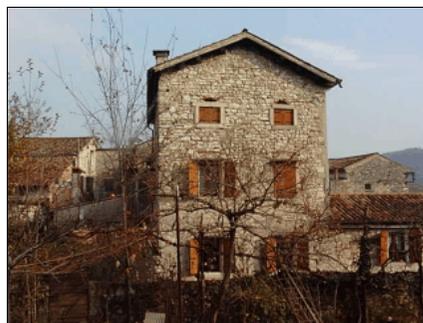
- Ingresso principale: Dalla strada, Portone, Stato: Integro

Note: Nel restauro sono stati riutilizzati i materiali originali quanto più possibile.

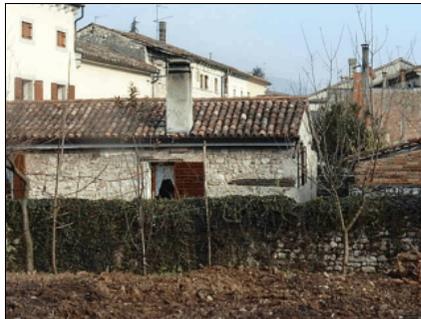
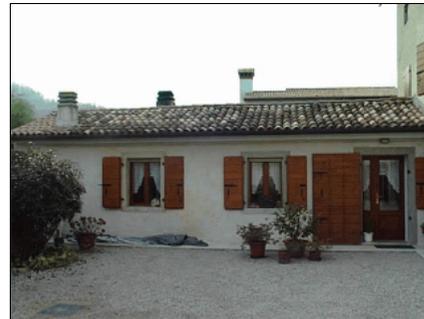
- Struttura compositiva: Tradizionale, Giardino o orto privato, Stato: Parzialmente alterato
- Murature: In materiali eterogenei a corsi irregolari, Intonaco fino, Stato: Integro
- Copertura: A due falde con struttura in legno, Manto di copertura in coppi, Stato: Sostanzialmente alterato
- Finestre principali: Con stipiti e piattabanda in pietra, Senza copertina paracqua, Stato: Parzialmente alterato
- Paramenti: Intonaco sulla facciata principale e pietra a facciavista sul resto, Pittura a calce bianca, Stato: Parzialmente alterato
- Camini: Camini moderni, Più canne fumarie, Stato: Rifatto
- Ingresso principale: Dalla strada, Portone, Stato: Integro

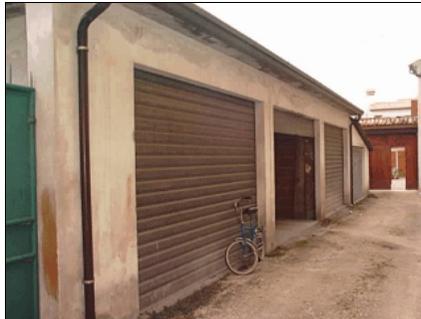
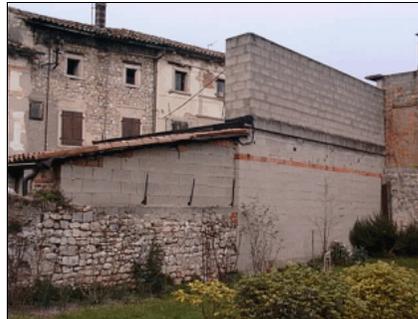
Originariamente erano delle stalle per i cavalli.
La parte terminale dell'edificio, in blocchi di cemento a vista, risulta essere un'aggiunta successiva.

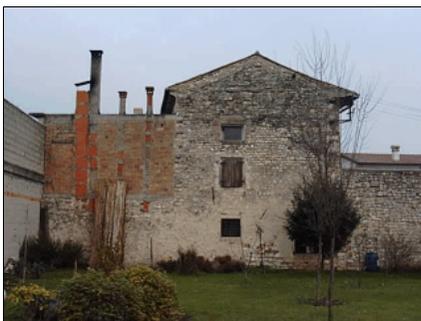
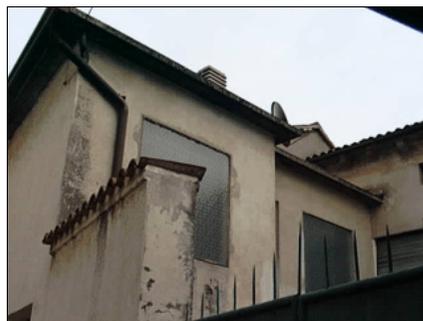
Sono ancora visibili le mensole in pietra che sorreggono lo sporto. Le aperture sono state completamente deturpate, ed è visibile un'ulteriore superfetazione in laterizio realizzata negli anni '60.

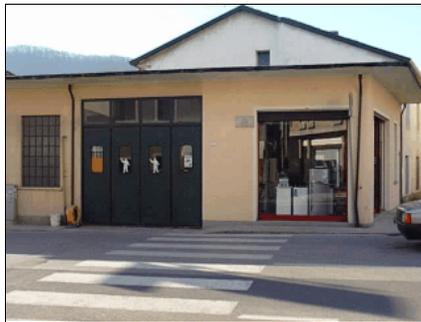
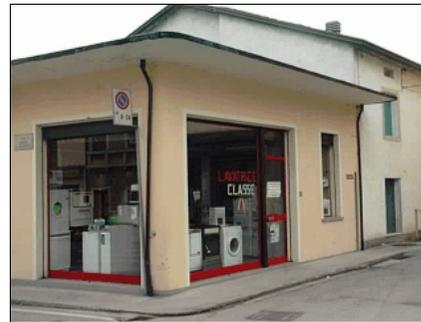
- Struttura compositiva: Edificio di nuova costruzione, Senza scoperto, Stato: Integro
- Murature: In laterizio, Intonaco fino, Stato: Integro
- Copertura: Piano con struttura in laterocemento, Manto di copertura in lamiera, Stato: Integro
- Paramenti: Intonaco su tutte le facciate, Pittura colorata, Stato: Integro
- Ingresso principale: Dalla strada, Porta, Stato: Integro

Utilizzato come area espositiva dell'unità commerciale censita alla scheda F178.
 Unità edilizia inserita nell'ambito 06_Paoletti ovest.

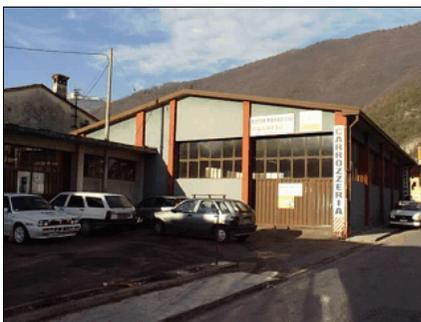
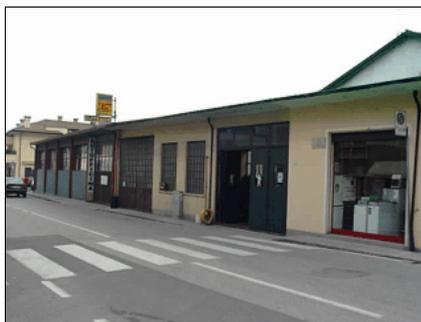
E' stato aggiunto un ulteriore volume più basso sempre adibito ad officina.

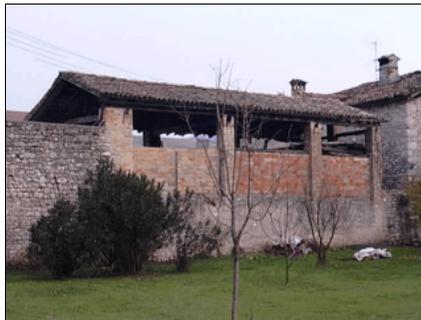
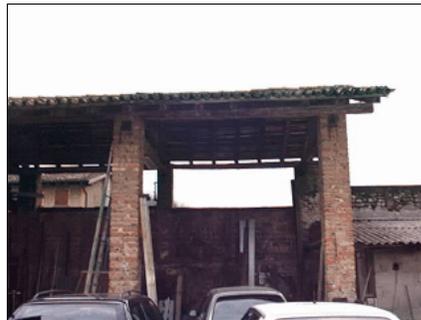
Si tratta di un volume che fa parte dell'officina Masotto utilizzato come deposito materiali.

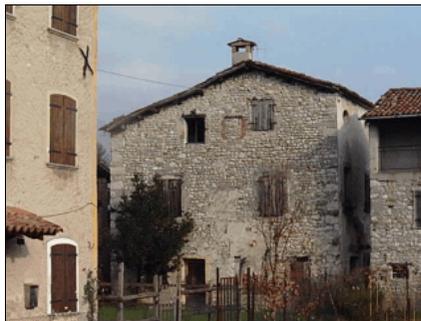
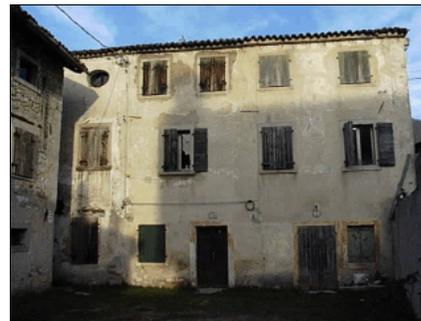
- Struttura compositiva: Tradizionale atipica, Senza scoperto, Stato: Parzialmente alterato
- Murature: In materiali eterogenei a corsi irregolari, Facciavista fugata grossolanamente, Stato: Parzialmente alterato
- Solai: Con struttura in legno e tavolato incrociato, Controfitto in arelle, Stato: Integro
- Copertura: A due falde con struttura in legno, Manto di copertura in coppi, Stato: Integro
- Finestre principali: Senza stipiti con piattabanda in pietra, Senza copertina paracqua, Stato: Integro
- Finestre minimali: Senza finiture, Foro libero, Stato: Integro
- Paramenti: Intonaco solamente parziale, Pittura a calce bianca, Stato: Integro
- Camini: Con copertura a due falde in cotto, Canna fumaria interna, Stato: Integro
- Ingresso principale: Dalla strada, Porta, Stato: Integro

Note: Alcune delle aperture dell' ultimo piano, originariamente di dimensione ovale, sono state sostituite con delle finestre rettangolari.

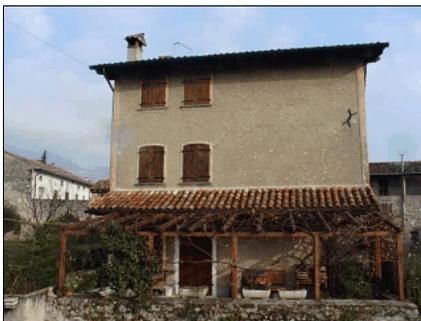
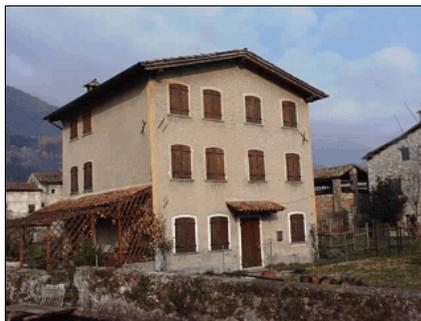
- Struttura compositiva: Tradizionale, Giardino o orto privato, Stato: Parzialmente alterato
- Murature: In materiali eterogenei a corsi irregolari, Intonaco grezzo, Stato: Parzialmente alterato
- Solai: Con struttura in legno e tavolato incrociato, Controfitto in arelle, Stato: Parzialmente alterato
- Copertura: A due falde con struttura in legno, Manto di copertura in coppi, Stato: Parzialmente alterato
- Finestre principali: Senza stipiti con piattabanda in pietra, Senza copertina paracqua, Stato: Integro
- Paramenti: Intonaco su tutte le facciate, Grezzo, Stato: Parzialmente alterato
- Scale: Scale interne in legno o pietra, Parapetti in legno, Stato: Rifatto
- Camini: Con copertura a due falde in cotto, Più canne fumarie, Stato: Sostanzialmente alterato
- Ingresso principale: Dalla corte / giardino, Porta, Stato: Parzialmente alterato

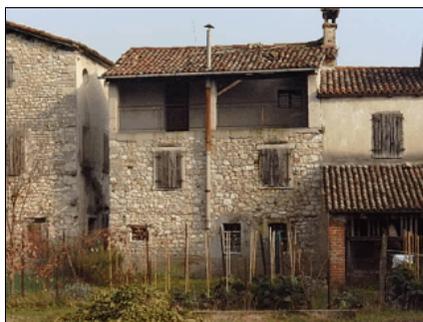
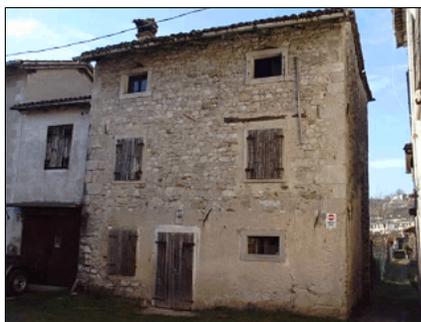
- Struttura compositiva: Tradizionale con sottotetto/fienile aperto, Giardino o orto privato, Stato: Parzialmente alterato
- Solai: Con struttura in legno e tavolato incrociato, Controfitto in arelle, Stato: Integro
- Copertura: A due falde con struttura in legno, Manto di copertura in coppi, Stato: Integro
- Finestre principali: Con stipiti e piattabanda in pietra, Senza copertina paracqua, Stato: Integro
- Finestre minimali: Riquadrate in pietra, Inferriata, Stato: Integro
- Scale: Scale interne in legno o pietra, Parapetti in legno, Stato: Integro
- Camini: Con copertura a due falde in cotto, Canna fumaria interna, Stato: Integro
- Ingresso principale: Dalla strada, Porta, Stato: Parzialmente alterato

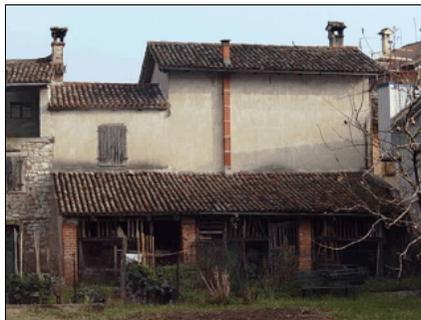
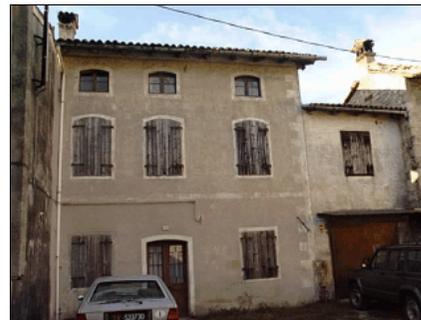
- Struttura compositiva: Tradizionale, Giardino o orto privato, Stato: Parzialmente alterato
- Murature: In materiali eterogenei a corsi irregolari, Intonaco fino, Stato: Parzialmente alterato
- Solai: Con struttura in legno e tavolato incrociato, Controfitto in arelle, Stato: Parzialmente alterato
- Copertura: A due falde con struttura in legno, Manto di copertura in coppi, Stato: Parzialmente alterato
- Finestre principali: Con mazzetta di intonaco, Senza copertina paracqua, Stato: Parzialmente alterato
- Paramenti: Intonaco su tutte le facciate, Grezzo, Stato: Parzialmente alterato
- Scale: Scale interne in legno o pietra, Senza parapetti, Stato: Integro
- Camini: Con copertura a due falde in cotto, Più canne fumarie, Stato: Parzialmente alterato
- Ingresso principale: Dalla strada, Porta, Stato: Parzialmente alterato

La tettoia sul retro può essere recuperata alle seguenti condizioni: le dimensioni delle forature rimangano inalterate, si utilizzino rigorosamente dei serramenti in legno.
