PI 2014 COMUNE DI FOLLINA

Piano degli Interventi - PI n. 1
(Legge Regionale n. 11/2004 e s.m.i.)

SCHEDE A

Edifici di interesse nei centri storici - Follina

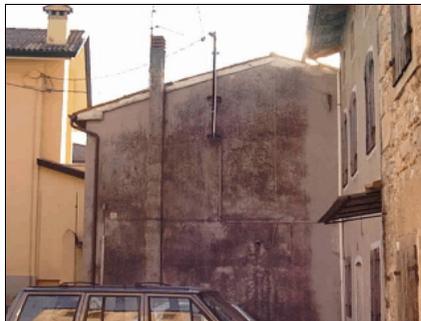
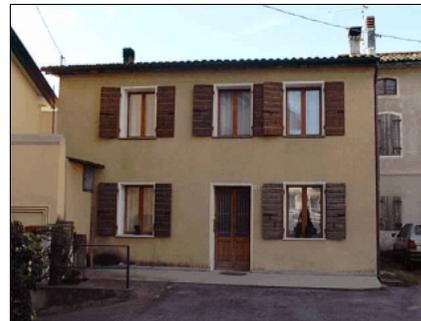
- Murature: In materiali eterogenei a corsi irregolari, Intonaco fino, Stato: Integro
- Copertura: A due falde con struttura in legno, Manto di copertura in coppi, Stato: Parzialmente alterato
- Finestre principali: Con stipiti e piattabanda in pietra, Senza copertina paracqua, Stato: Parzialmente alterato
- Paramenti: Intonaco solamente parziale, Pittura colorata, Stato: Integro
- Camini: Camini moderni, Più canne fumarie, Stato: Rifatto
- Ingresso principale: Dalla strada, Porta, Stato: Integro

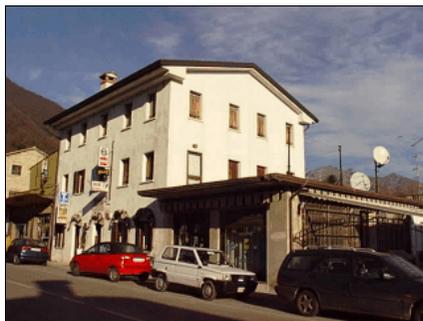
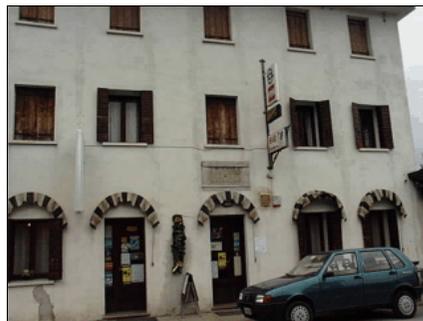
Al piano terra il bar si estende in un corpo ad un solo piano, originariamente molto più arretrato rispetto alla strada.

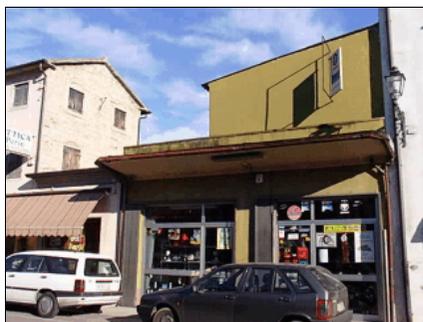
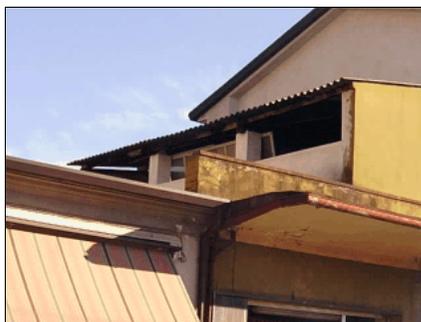
Pensilina aggettante in cemento.

E' fatto obbligo di sostituire le attuali tende parasole con delle tende del tipo a caduta con supporti laterali in ferro di diametro minimo.

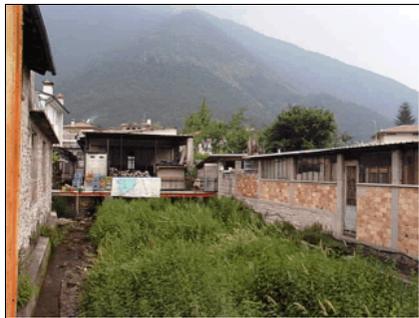
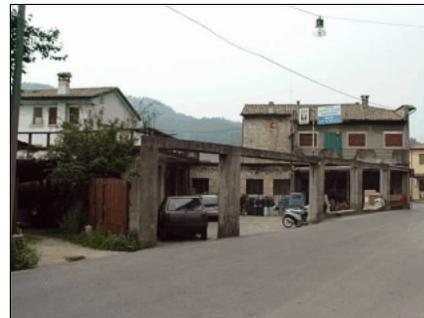
- Struttura compositiva: Edificio di nuova costruzione, Giardino o orto privato, Stato: Parzialmente alterato
- Murature: In laterizio, Intonaco grezzo, Stato: Parzialmente alterato
- Copertura: A due falde con struttura in laterocemento, Manto di copertura di materiali incongrui, Stato: Parzialmente alterato
- Finestre principali: Senza mazzetta di intonaco, Senza copertina paracqua, Stato: Parzialmente alterato
- Paramenti: Intonaco solamente parziale, Grezzo, Stato: Parzialmente alterato
- Ingresso principale: Dalla strada, Porta, Stato: Parzialmente alterato

Note: L'edificio è stato costruito tombando il corso d'acqua.

**Tipo edilizio:** urbano di derivazione rurale **Vincoli esistenti:** -**Valore intrinseco:** Nessun pregio storico**Valore di contesto:** Contesto di pregio**Impatto paesistico:** Emergenza paesistica**Grado di protezione:** 6**Norma puntuale generale:****Norma puntuale:**E' fatto obbligo di riportare in luce l'alveo del torrente Corin.
Unità edilizia inserita nell'ambito 05_Paoletti est.

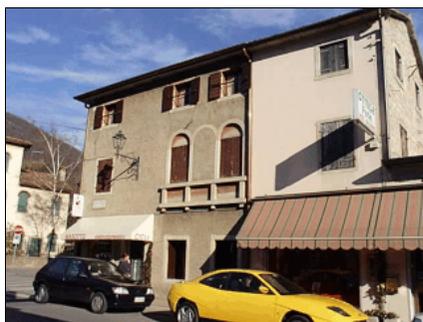
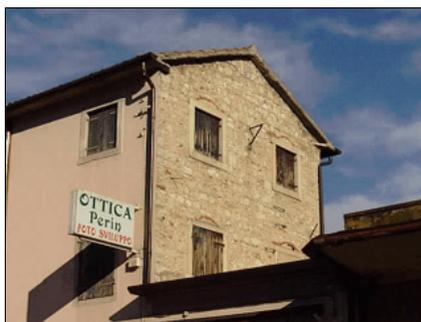
- Struttura compositiva: Tradizionale, Senza scoperto, Stato: Parzialmente alterato
- Murature: In materiali eterogenei a corsi irregolari, Facciavista fugata grossolanamente, Stato: Parzialmente alterato
- Solai: Con struttura in legno e tavolato incrociato, Controfitto in arelle, Stato: Parzialmente alterato
- Copertura: A due falde con struttura in ferro, Manto di copertura in coppi, Stato: Rifatto
- Finestre principali: Con stipiti e piattabanda in pietra, Senza copertina paracqua, Stato: Parzialmente alterato
- Paramenti: Intonaco sulla facciata principale e pietra a facciavista sul resto, Pittura colorata, Stato: Integro
- Camini: Con copertura a due falde in cotto, Più canne fumarie, Stato: Parzialmente alterato
- Ingresso principale: Dalla strada, Porta, Stato: Parzialmente alterato

La facciata dell'edificio è stata in parte rifinita con un'intonaco colorato.
Sul retro sono visibili delle superfetazioni che hanno tombato il corso d'acqua.

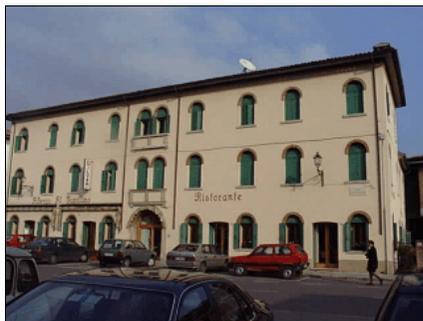
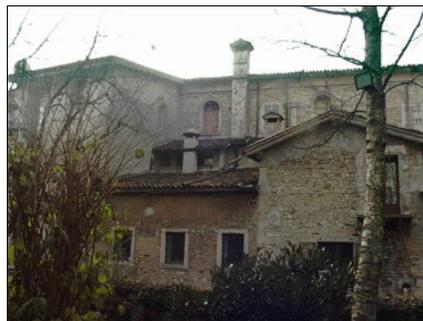
- Struttura compositiva: Tradizionale, Giardino o orto privato, Stato: Parzialmente alterato
- Murature: In materiali eterogenei a corsi irregolari, Intonaco fino, Stato: Parzialmente alterato
- Solai: Con struttura in legno e tavolato incrociato, Controfitto in arelle, Stato: Parzialmente alterato
- Copertura: Di foggia irregolare con struttura in legno, Manto di copertura in coppi, Stato: Parzialmente alterato
- Finestre principali: Con stipiti in pietra e piattabanda in cotto sagomata ad arco, Senza copertina paracqua, Stato: Parzialmente alterato
- Paramenti: Intonaco su tutte le facciate, Pittura colorata, Stato: Sostanzialmente alterato
- Scale: Scale interne in cemento, Parapetto in ferro, Stato: Rifatto
- Camini: Con copertura a due falde in cotto, Più canne fumarie, Stato: Parzialmente alterato
- Ingresso principale: Dalla strada, Porta, Stato: Integro

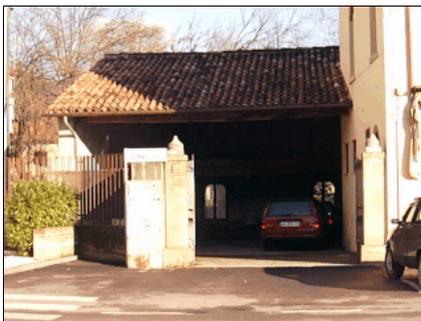
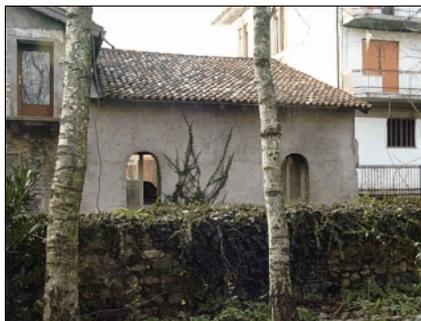
- Murature: In materiali eterogenei a corsi irregolari, Intonaco grezzo, Stato: Sostanzialmente alterato
- Copertura: A due falde con struttura in legno, Manto di copertura in coppi, Stato: Parzialmente alterato
- Finestre principali: Con stipiti e piattabanda in cotto, Senza copertina paracqua, Stato: Parzialmente alterato
- Ingresso principale: Dalla strada, Nessuna chiusura, Stato: Parzialmente alterato

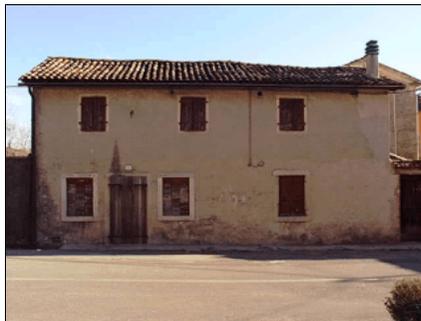
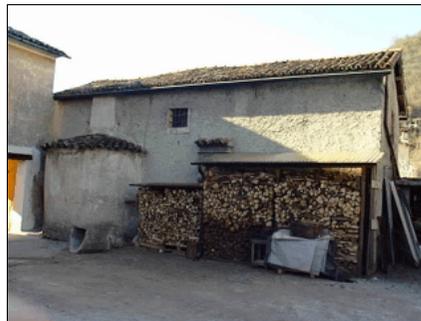
- Struttura compositiva: Tradizionale, Giardino o orto privato, Stato: Parzialmente alterato
- Murature: In pietra eterogenea a corsi irregolari, Intonaco grezzo, Stato: Parzialmente alterato
- Copertura: A due falde con struttura in legno, Manto di copertura in coppi, Stato: Parzialmente alterato
- Finestre principali: Con stipiti e piattabanda in pietra, Senza copertina paracqua, Stato: Parzialmente alterato
- Paramenti: Intonaco su tutte le facciate, Grezzo, Stato: Parzialmente alterato
- Rotonda: A pianta circolare, Tetto in cotto, Stato: Integro
- Camini: Camini moderni, Canna fumaria interna, Stato: Rifatto
- Ingresso principale: Dalla strada, Porta, Stato: Parzialmente alterato

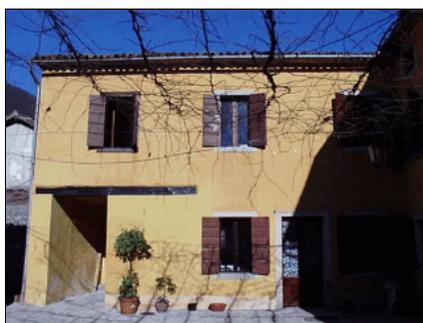
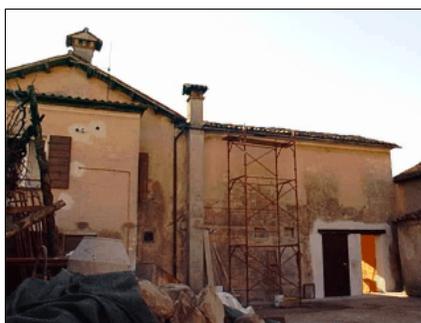
- Camini: Con copertura piana in pietra, Più canne fumarie, Stato:Parzialmente alterato
- Ingresso principale: Dalla strada, Portone, Stato:Integro

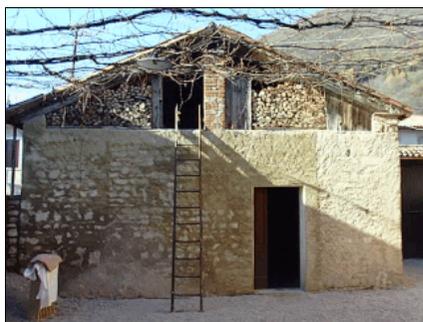
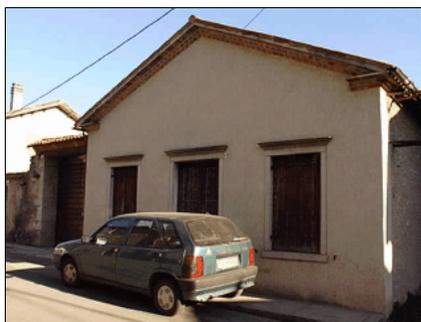
La facciata principale presenta una finitura ad intonaco graffiato, tipica degli anni '60-'70.

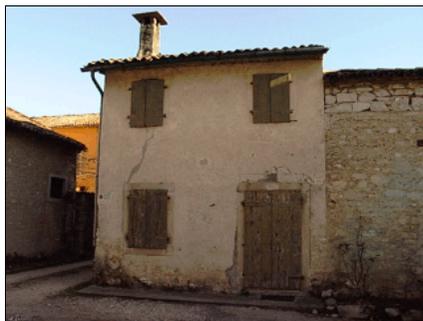
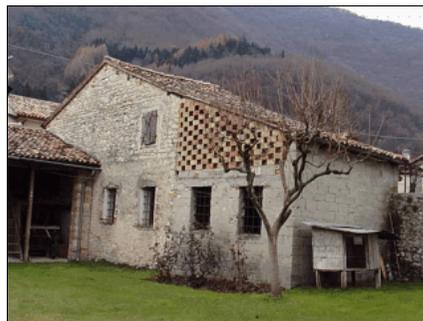
- Struttura compositiva: Tradizionale con sottotetto/fienile aperto, Giardino o orto privato, Stato: Parzialmente alterato
- Murature: In materiali eterogenei a corsi irregolari, Intonaco grezzo, Stato: Parzialmente alterato
- Solai: Con struttura in legno e tavolato incrociato, Struttura a vista, Stato: Integro
- Copertura: A due falde con struttura in legno, Manto di copertura in coppi, Stato: Parzialmente alterato
- Finestre principali: Con stipiti e piattabanda in pietra, Senza copertina paracqua, Stato: Integro
- Finestre minimali: Riquadrate in pietra, Inferriata, Stato: Integro
- Paramenti: Intonaco sulla facciata principale e pietra a facciavista sul resto, Pittura a calce bianca, Stato: Parzialmente alterato
- Camini: Con copertura piana in pietra, Canna fumaria interna, Stato: Integro
- Ingresso principale: Dalla corte / giardino, Porta, Stato: Parzialmente alterato

Note: E' stato aggiunto un volume in blocchi di cemento, probabilmente negli anni '40-'50.

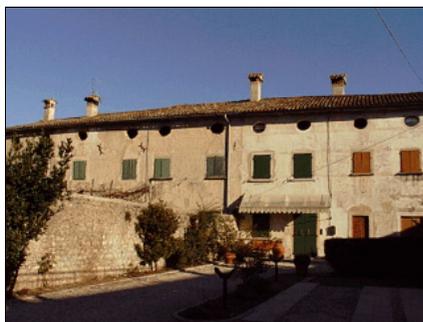
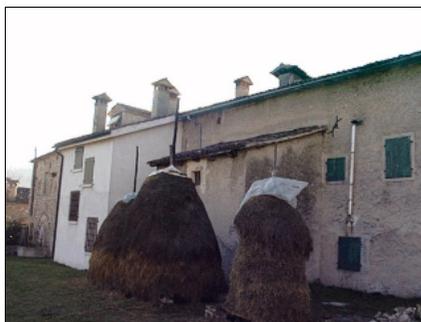
Il n° civico 18 ha subito delle trasformazioni molto evidenti, probabilmente negli anni '60, sia nelle aperture che nell'intonaco, in esso infatti, non sono più visibili i segni delle decorazioni marcapiano come sul resto dell'edificio. Sul retro sono presenti delle superfetazioni.

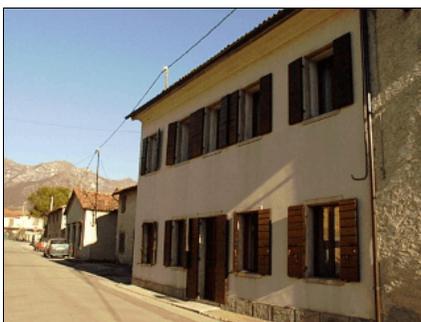
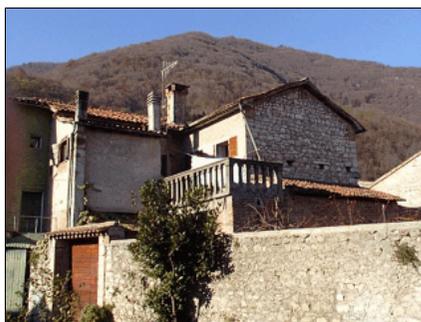
- Struttura compositiva: Tradizionale, Senza scoperto, Stato: Parzialmente alterato
- Murature: In pietra eterogenea a corsi irregolari, Facciavista fugata grossolanamente, Stato: Parzialmente alterato
- Solai: Con struttura in legno e tavolato incrociato, Controfitto in arelle, Stato: Parzialmente alterato
- Copertura: Di foggia irregolare con struttura in legno, Manto di copertura in coppi, Stato: Parzialmente alterato
- Finestre principali: Con stipiti e piattabanda in pietra, Senza copertina paracqua, Stato: Integro
- Paramenti: Intonaco sulla facciata principale e pietra a facciavista sul resto, Pittura colorata, Stato: Parzialmente alterato
- Scale: Scale interne in legno o pietra, Parapetti in legno, Stato: Rifatto
- Camini: Camini moderni, Più canne fumarie, Stato: Rifatto
- Ingresso principale: Dalla strada, Porta, Stato: Parzialmente alterato

Nonostante i successivi interventi il cornicione è rimasto integro.
Sul retro dell'edificio sono chiaramente visibili delle superfetazioni.

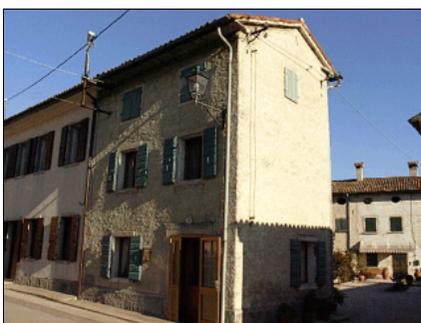
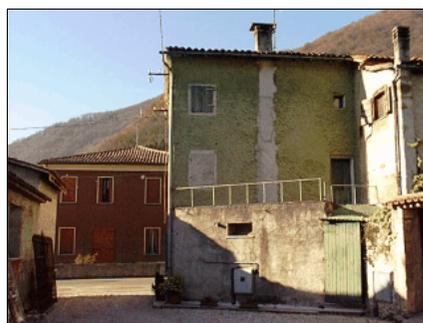
Sul retro al posto della legnaia 25 anni fa fu costruito un bagno.

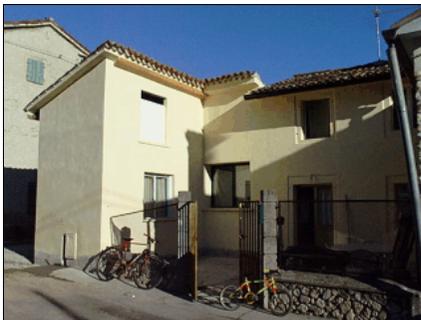
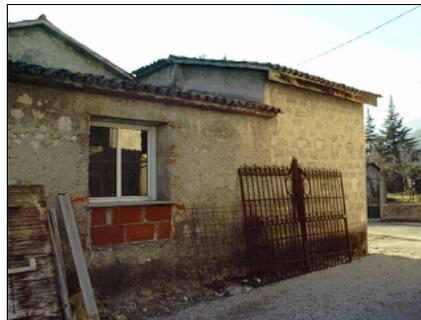
Sono visibili delle superfetazioni in blocchi di cemento sul retro.

E' fatto obbligo di rimuovere le tettoie e le baracche presenti.

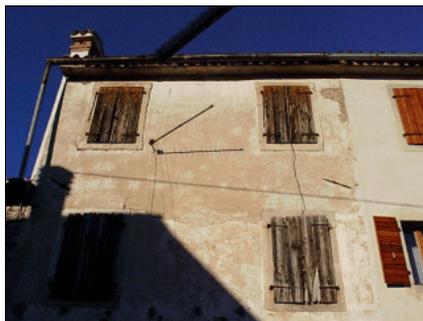
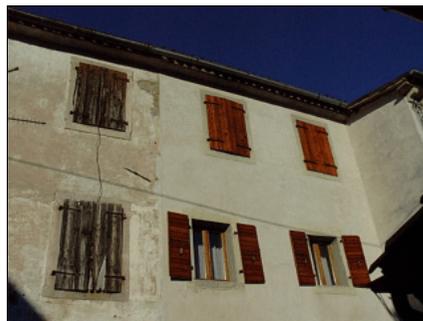
Al n° civico 25 sono stati effettuati alcuni lavori di ripristino nei primi anni '80, mentre il civico 24 è rimasto pressochè inalterato.

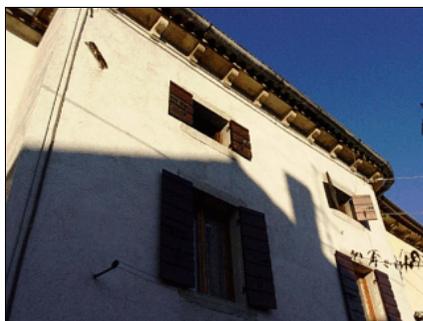
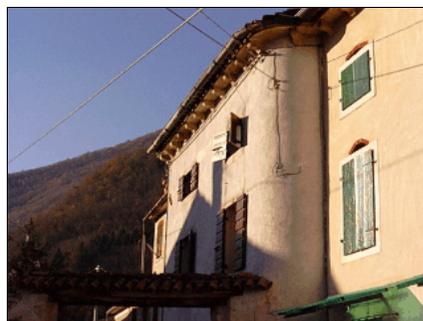
- Struttura compositiva: Tradizionale,Corte comune, Stato:Parzialmente alterato
- Murature: In materiali eterogenei a corsi irregolari,Intonaco fino, Stato:Parzialmente alterato
- Copertura: Di foggia irregolare con struttura in legno,Manto di copertura in coppi, Stato:Parzialmente alterato
- Finestre principali: Con stipiti e piattabanda in pietra,Senza copertina paracqua, Stato:Parzialmente alterato
- Paramenti: Intonaco su tutte le facciate,Pittura colorata, Stato:Parzialmente alterato
- Ingresso principale: Dalla corte / giardino,Cancello, Stato:Integro

Note: Cornicione con mensole in pietra tipico dei palazzi del centro di Follina.

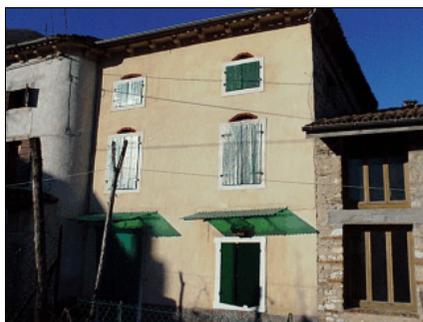
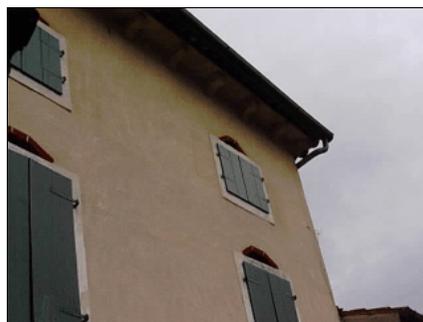
- Struttura compositiva: Tradizionale, Corte comune, Stato: Parzialmente alterato
- Murature: In materiali eterogenei a corsi irregolari, Facciavista fugata grossolanamente, Stato: Integro
- Solai: Con struttura in legno e tavolato incrociato, Controfitto in arelle, Stato: Parzialmente alterato
- Copertura: A padiglione con struttura in legno, Manto di copertura in coppi, Stato: Integro
- Finestre principali: Con stipiti e piattabanda in pietra, Senza copertina paracqua, Stato: Parzialmente alterato
- Finestre minimali: Con piattabanda in legno e/o materiali eterogenei, Foro libero con copertina paracqua, Stato: Integro
- Paramenti: Intonaco sulla facciata principale e pietra a facciavista sul resto, Pittura colorata, Stato: Integro
- Ingresso principale: Dalla corte / giardino, Cancelli, Stato: Integro

Note: Sono visibili sopra le finestre gli archetti di scarico in cotto.

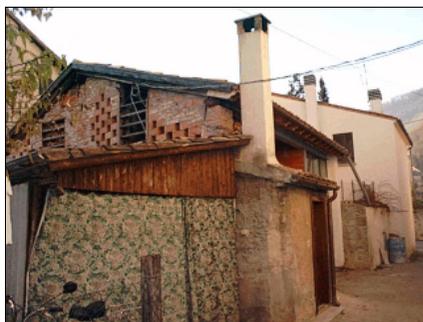
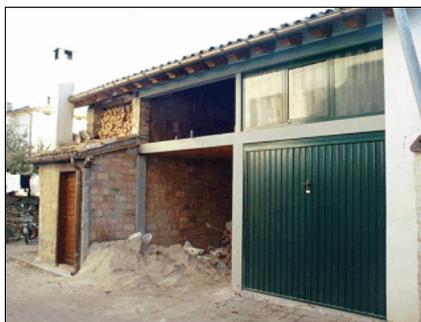
Il solaio è stato rifatto in legno con struttura portante in ferro.

Si fa obbligo di utilizzare dei serramenti in legno, più consoni alla tipologia tradizionale.

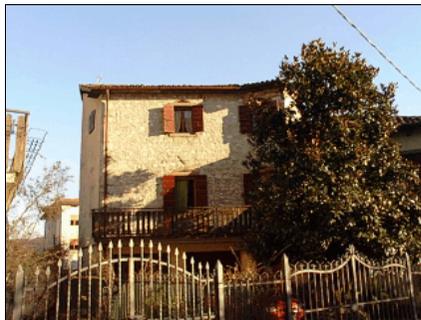
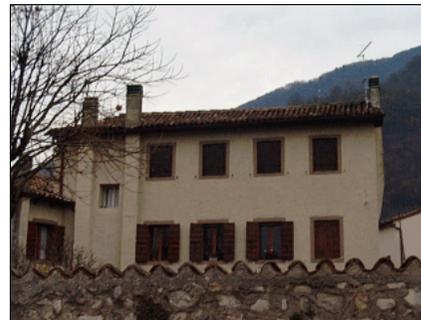
Nella facciata principale sono visibili su alcune finestre gli archetti di scarico in cotto.
La pietra facciavista è visibile solo sulla facciata laterale.

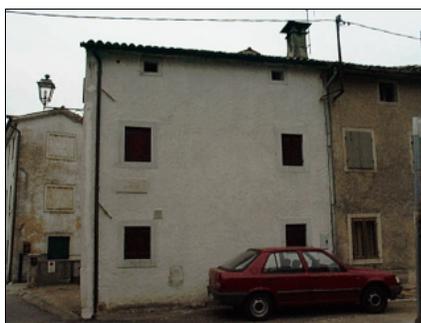
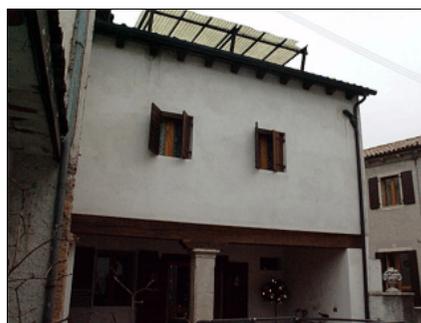
Note: Stipiti e piattabande sono stati nascosti dalla finitura di intonaco.

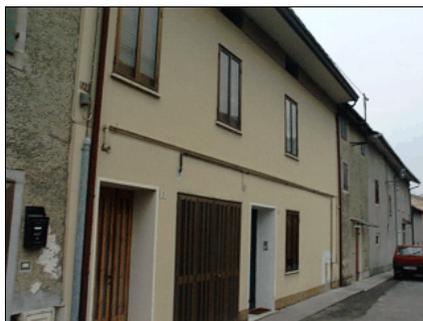
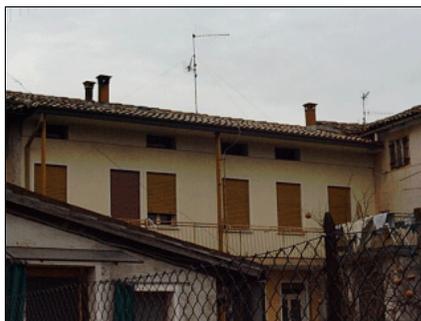
Al piano terra le aperture sono state modificate utilizzando uno schema tipico degli anni '60, poco congruo con le tipologie del centro storico. L'intonaco, inoltre, ha completamente ricoperto la cornice in pietra delle finestre.

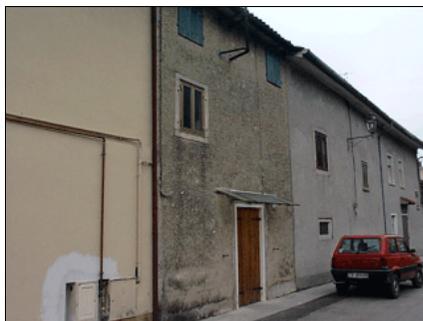
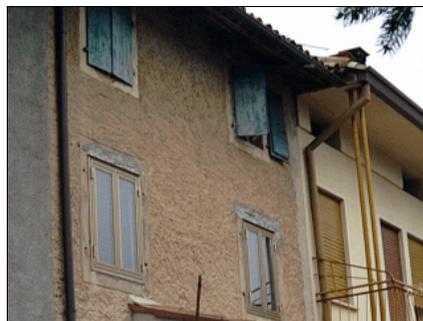
Sulla facciata principale stipiti e piattabande delle finestre minimali sono stati nascosti dall'intonaco.

Qualsiasi intervento sull'edificio dovrà comprendere obbligatoriamente la sistemazione, nei modi e nei tempi definiti dall'Amministrazione Comunale, del marciapiede per tutta la lunghezza della facciata lungo via Ruio.

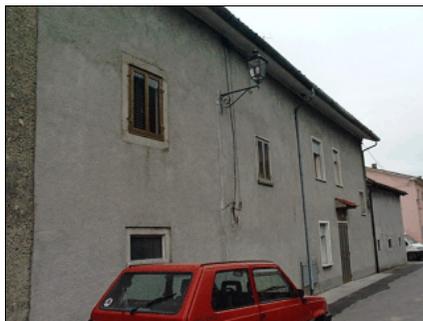
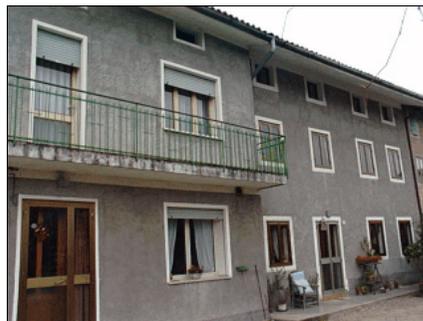
- Struttura compositiva: Tradizionale atipica, Giardino o orto privato, Stato:Parzialmente alterato
- Murature: In materiali eterogenei a corsi irregolari,Intonaco fino, Stato:Parzialmente alterato
- Solai: In laterocemento,Intonacato o altro, Stato:Rifatto
- Copertura: A due falde con struttura in laterocemento,Manto di copertura in coppi, Stato:Rifatto
- Finestre principali: Con stipiti e piattabanda in pietra,Senza copertina paracqua, Stato:Sostanzialmente alterato
- Paramenti: Intonaco su tutte le facciate,Gresso, Stato:Integro
- Scale: Scale interne in cemento,Senza parapetti, Stato:Rifatto
- Camini: Con copertura a due falde in cotto,Più canne fumarie, Stato:Parzialmente alterato
- Ingresso principale: Dalla corte / giardino,Porta, Stato:Parzialmente alterato

Note: Forature differenti rispetto all'edificio adiacente.

Il poggiolo va sostituito con un poggiolo di dimensioni ridotte realizzato con tipologia e materiali tradizionali.

Qualsiasi intervento sull'edificio dovrà comprendere obbligatoriamente la sistemazione, nei modi e nei tempi definiti dall'Amministrazione Comunale, del marciapiede per tutta la lunghezza della facciata lungo via Ruio.

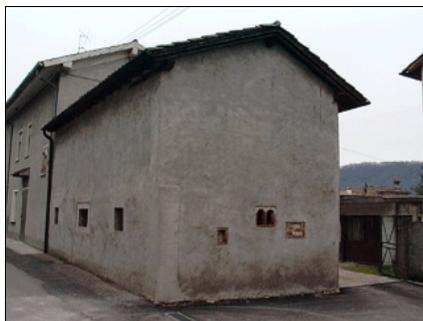
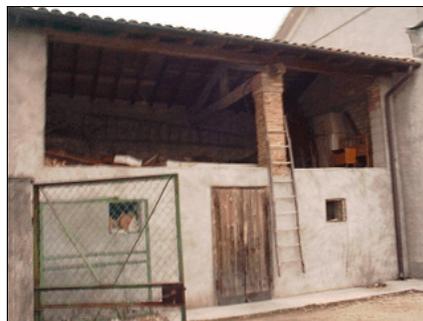
- Struttura compositiva: Tradizionale, Corte comune, Stato: Parzialmente alterato
- Murature: In materiali eterogenei a corsi irregolari, Intonaco grezzo, Stato: Parzialmente alterato
- Solai: Con struttura in legno e tavolato incrociato, Struttura a vista, Stato: Parzialmente alterato
- Copertura: A due falde con struttura in legno, Manto di copertura in coppi, Stato: Sostanzialmente alterato
- Finestre minimali: Riquadrate in cotto, Inferriata, Stato: Integro
- Paramenti: Intonaco su tutte le facciate, Grezzo, Stato: Integro
- Ingresso principale: Dalla corte / giardino, Porta, Stato: Integro

Qualsiasi intervento sull'edificio dovrà comprendere obbligatoriamente la sistemazione, nei modi e nei tempi definiti dall'Amministrazione Comunale, del marciapiede per tutta la lunghezza della facciata lungo via Ruio.

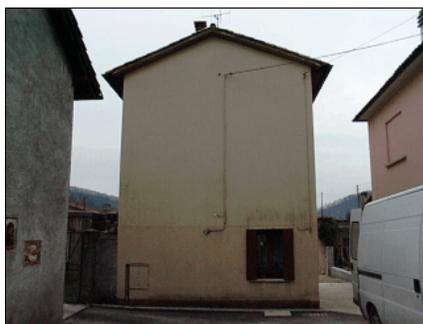
Adiacente all'edificio si trova un volume adibito a garage di proprietà del sig. Toderò (scheda F204) costruito in blocchi di cemento trattati ad intonaco grezzo con copertura in legno.

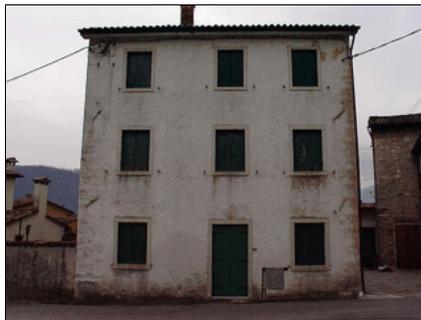
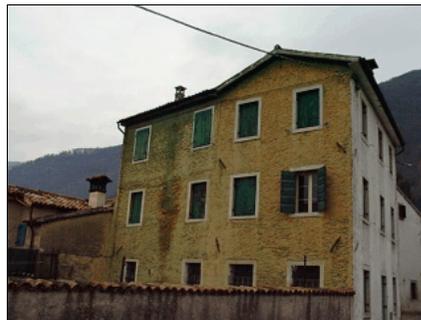
- Struttura compositiva: Tradizionale, Corte comune, Stato: Parzialmente alterato
- Murature: In pietra eterogenea a corsi irregolari, Intonaco grezzo, Stato: Integro
- Solai: Con struttura in legno e tavolato incrociato, Controfitto in arelle, Stato: Integro
- Copertura: A due falde con struttura in legno, Manto di copertura in coppi, Stato: Parzialmente alterato
- Finestre principali: Con stipiti e piattabanda in pietra, Senza copertina paracqua, Stato: Parzialmente alterato
- Paramenti: Intonaco su tutte le facciate, Pittura a calce bianca, Stato: Integro
- Scale: Scale esterne in cemento, Senza parapetti, Stato: Integro
- Camini: Con copertura piana in pietra, Più canne fumarie, Stato: Integro
- Ingresso principale: Dalla strada, Porta, Stato: Integro

Note: Sono presenti alcune superfetazioni sul retro.

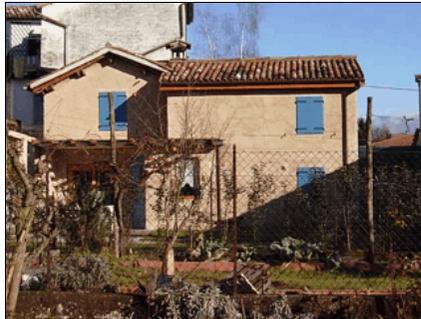
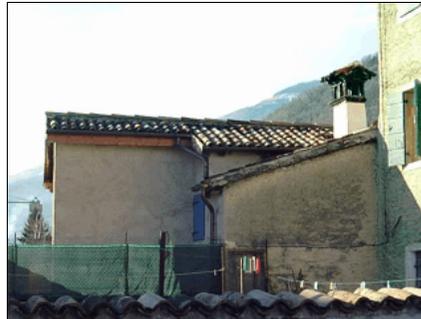
- Struttura compositiva: Edificio recentemente restaurato, Giardino o orto privato, Stato: Integro
- Copertura: A due falde con struttura in legno, Manto di copertura in coppi, Stato: Integro
- Finestre principali: Senza mazzetta di intonaco, Senza copertina paracqua, Stato: Integro
- Paramenti: Intonaco su tutte le facciate, Pittura colorata, Stato: Integro
- Camini: Con copertura a due falde in cotto, Canna fumaria interna, Stato: Integro
- Ingresso principale: Dalla corte / giardino, Porta, Stato: Integro

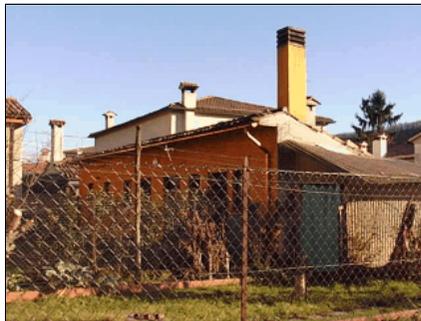
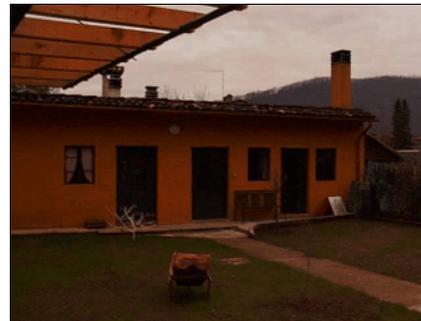
- Struttura compositiva: Edificio recentemente restaurato, Giardino o orto privato, Stato: Parzialmente alterato
- Copertura: A una falda con struttura in legno, Manto di copertura in coppi, Stato: Sostanzialmente alterato
- Finestre principali: Senza mazzetta di intonaco, Senza copertina paracqua, Stato: Parzialmente alterato
- Paramenti: Intonaco su tutte le facciate, Pittura colorata, Stato: Integro
- Camini: Camini moderni, Più canne fumarie, Stato: Integro

Note: Varie superfetazioni circondano l'edificio.

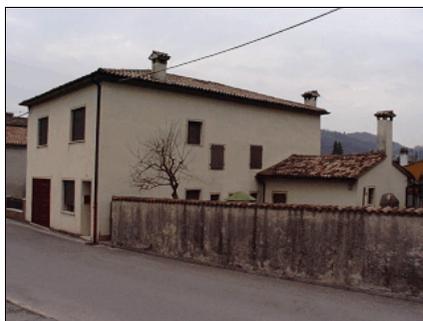
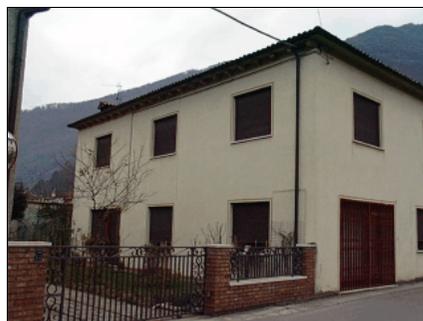
- Struttura compositiva: Tradizionale atipica, Giardino o orto privato, Stato: Parzialmente alterato
- Copertura: A padiglione con struttura in laterocemento, Manto di copertura in coppi, Stato: Rifatto
- Finestre principali: Senza mazzetta di intonaco, Senza copertina paracqua, Stato: Sostanzialmente alterato
- Paramenti: Intonaco su tutte le facciate, Pittura colorata, Stato: Integro
- Camini: Con copertura piana in pietra, Più canne fumarie, Stato: Parzialmente alterato
- Ingresso principale: Dalla strada, Porta, Stato: Parzialmente alterato

Note: Solo su un lato è visibile il cornicione con mensole in pietra sagomata.

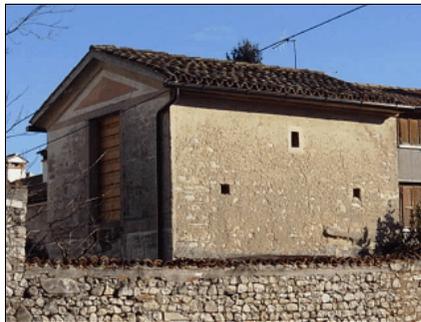
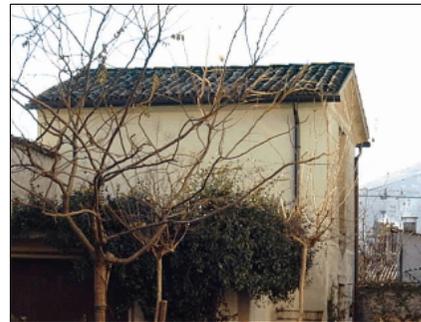
- Struttura compositiva: Tradizionale, Giardino o orto privato, Stato: Integro
- Murature: In pietra eterogenea a corsi irregolari, Facciavista parziale livellata con intonaco grezzo, Stato: Integro
- Copertura: A due falde con struttura in legno, Manto di copertura in coppi, Stato: Parzialmente alterato
- Finestre minimali: Senza finiture, Foro libero, Stato: Parzialmente alterato
- Ingresso principale: Dalla strada, Cancellone, Stato: Integro

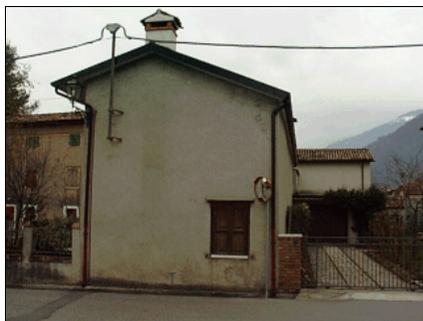
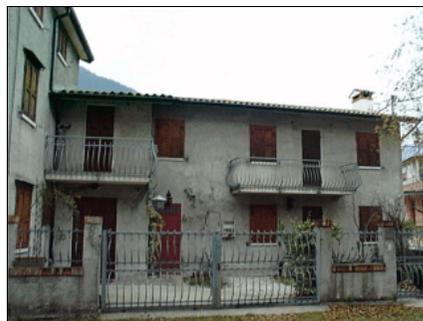
- Struttura compositiva: Tradizionale atipica, Corte comune, Stato: Sostanzialmente alterato
- Solai: In laterocemento, Intonacato o altro, Stato: Rifatto
- Copertura: A due falde con struttura in laterocemento, Manto di copertura in coppi, Stato: Rifatto
- Finestre principali: Senza mazzetta di intonaco, Senza copertina paracqua, Stato: Sostanzialmente alterato
- Paramenti: Intonaco su tutte le facciate, Grezzo, Stato: Integro
- Camini: Con copertura a due falde in cotto, Canna fumaria interna, Stato: Rifatto
- Ingresso principale: Dalla strada, Cancellato, Stato: Integro

Il poggiolo va sostituito con un poggiolo di dimensioni ridotte realizzato con tipologia e materiali tradizionali.

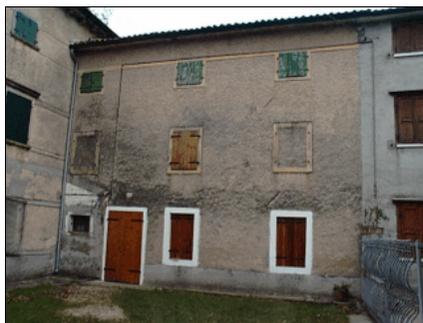
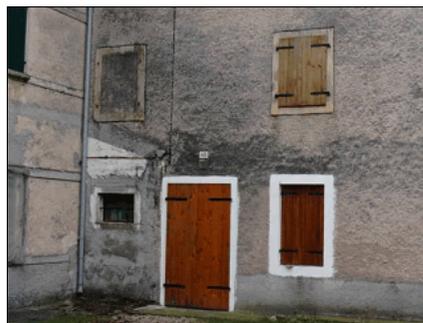
Alcune finestre del piano primo sono state tamponate, mentre in quelle del piano terra sono state dipinte sia le piattabande che gli stipiti. Sul retro è visibile un volume in parte in lamiera in parte in legno non utilizzato e in cattivo stato.

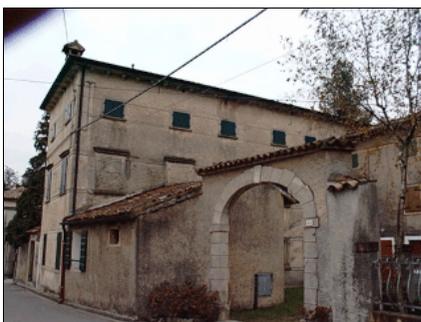
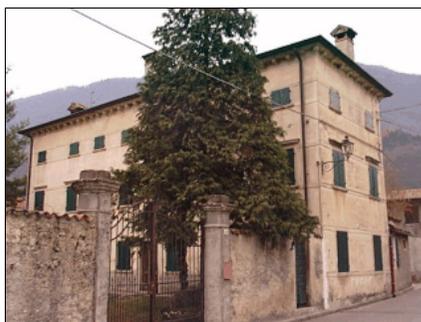
Il cornicione è sorretto da mensole in pietra e sono visibili decorazioni marcapiano in pietra. Sono state tamponate alcune finestre.

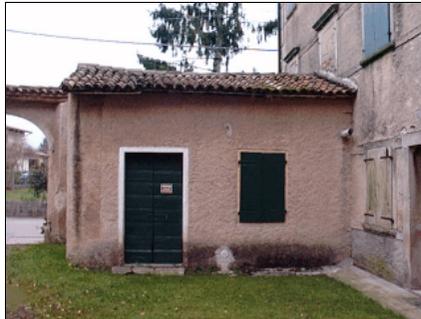
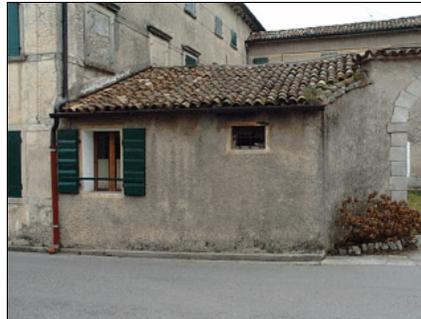
- Struttura compositiva: Tradizionale, Corte comune, Stato: Parzialmente alterato
- Murature: In pietra eterogenea a corsi irregolari, Intonaco grezzo, Stato: Parzialmente alterato
- Copertura: A due falde con struttura in legno, Manto di copertura in coppi, Stato: Integro
- Finestre principali: Con mazzetta di intonaco, Senza copertina paracqua, Stato: Parzialmente alterato
- Paramenti: Intonaco su tutte le facciate, Grezzo, Stato: Integro
- Ingresso principale: Dalla strada, Porta, Stato: Parzialmente alterato

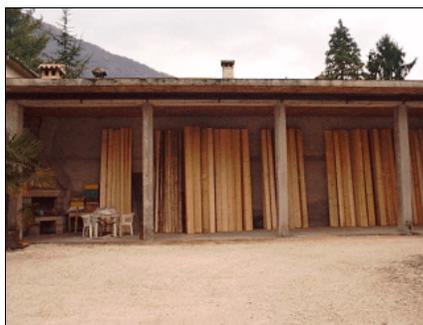
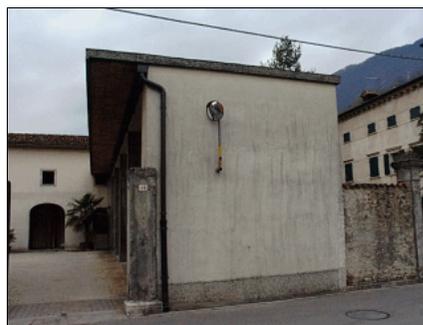
- Struttura compositiva: Non tradizionale con canoni compositivi moderni, Giardino o orto privato, Stato: Integro
- Murature: In laterizio, Intonaco grezzo, Stato: Integro
- Copertura: Piano con struttura in laterocemento, Manto di copertura di materiali incongrui, Stato: Integro

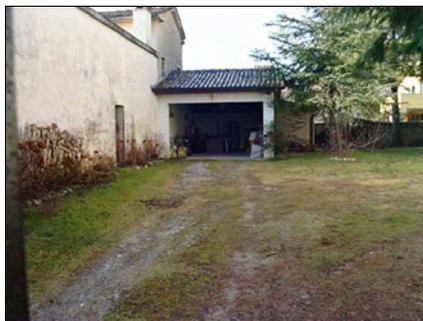
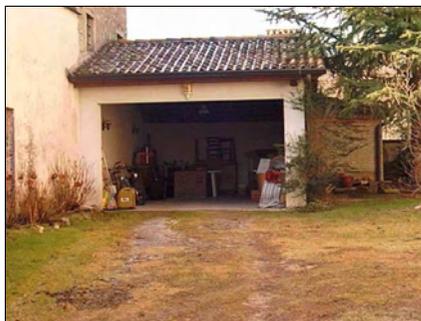
- Struttura compositiva: Non tradizionale con canoni compositivi moderni, Giardino o orto privato, Stato: Integro
- Murature: In blocchi di cemento, Intonaco grezzo, Stato: Integro
- Copertura: A due falde con struttura in cemento, Manto di copertura in coppi, Stato: Integro
- Paramenti: Intonaco su tutte le facciate, Grezzo, Stato: Integro
- Ingresso principale: Dalla corte / giardino, Portone, Stato: Integro

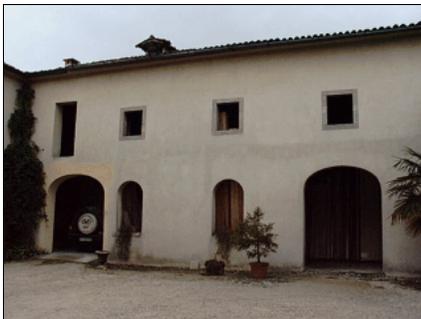
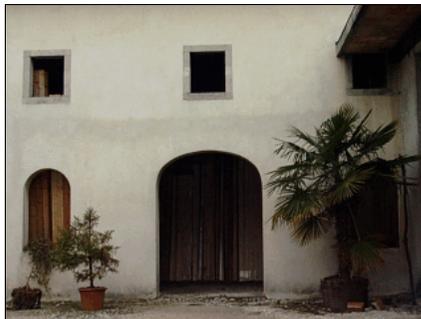
L'edificio non presenta ne solai ne partizioni interne.

Lo spazio comune della corte deve essere trattato in maniera unitaria attraverso pavimentazioni uniformi e senza recinzioni.

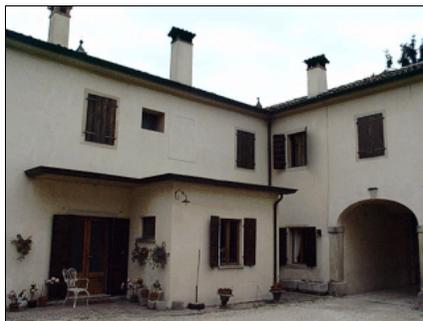
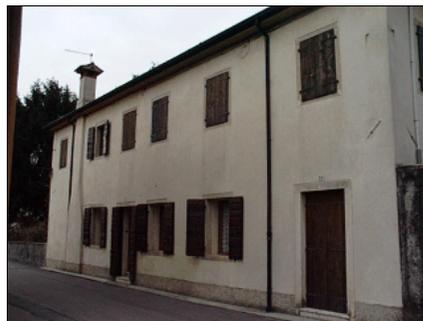
- Struttura compositiva: Tradizionale, Giardino o orto privato, Stato: Parzialmente alterato
- Murature: In materiali eterogenei a corsi irregolari, Intonaco fino, Stato: Integro
- Solai: Con struttura in legno e tavolato incrociato, Controfitto in arelle, Stato: Parzialmente alterato
- Copertura: Di foggia irregolare con struttura in legno, Manto di copertura in coppi, Stato: Parzialmente alterato
- Finestre principali: Con stipiti e piattabanda in pietra, Senza copertina paracqua, Stato: Parzialmente alterato
- Paramenti: Intonaco su tutte le facciate, Pittura a calce bianca, Stato: Integro
- Scale: Scale interne in legno o pietra, Senza parapetti, Stato: Sostanzialmente alterato
- Camini: Con copertura a due falde in cotto, Più canne fumarie, Stato: Parzialmente alterato
- Ingresso principale: Dalla strada, Porta, Stato: Parzialmente alterato

Note: Sulla chiave di volta di un arco, all'interno della corte, è riportata la data 1819.

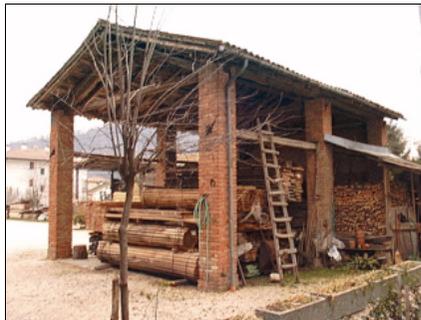
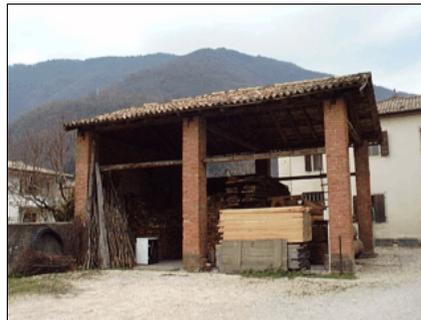
- Struttura compositiva: Tradizionale, Giardino o orto privato, Stato: Parzialmente alterato
- Murature: In pietra eterogenea a corsi regolari, Facciavista fugata con cura, Stato: Integro
- Copertura: A due falde con struttura in legno, Manto di copertura in coppi, Stato: Parzialmente alterato
- Ingresso principale: Dalla corte / giardino, Nessuna chiusura, Stato: Integro

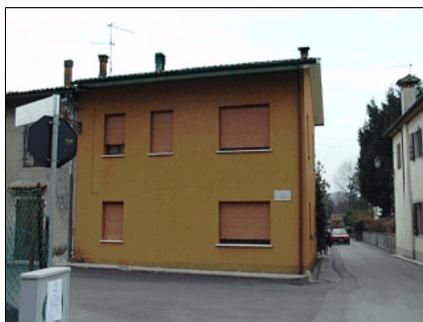
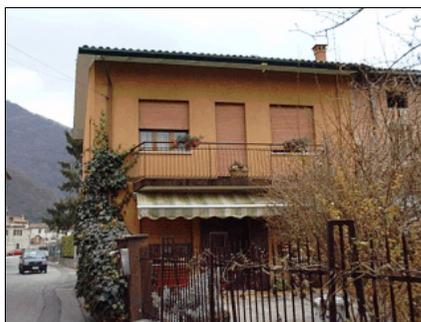
La struttura muraria esterna risulta originale mentre sono state completamente stravolte le aperture.

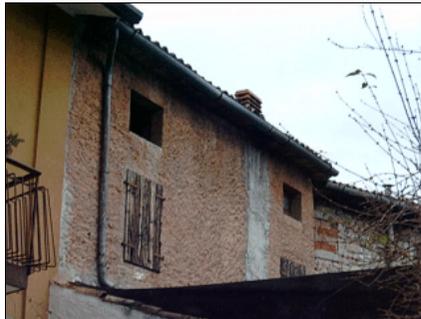
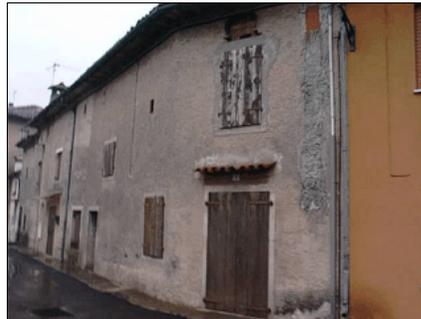
- Struttura compositiva: Tradizionale, Giardino o orto privato, Stato: Sostanzialmente alterato
- Murature: In materiali eterogenei a corsi irregolari, Intonaco grezzo, Stato: Parzialmente alterato
- Solai: Con struttura in legno e tavolato incrociato, Controfitto in arelle, Stato: Parzialmente alterato
- Copertura: A due falde con struttura in legno, Manto di copertura in coppi, Stato: Sostanzialmente alterato
- Finestre principali: Con stipiti e piattabanda in pietra, Senza copertina paracqua, Stato: Integro
- Finestre minimali: Senza finiture, Foro libero, Stato: Integro
- Paramenti: Intonaco su tutte le facciate, Grezzo, Stato: Parzialmente alterato
- Camini: Con copertura a due falde in cotto, Più canne fumarie, Stato: Parzialmente alterato
- Ingresso principale: Dalla strada, Porta, Stato: Parzialmente alterato

Note: Alcune finestre minimali sono state tamponate.

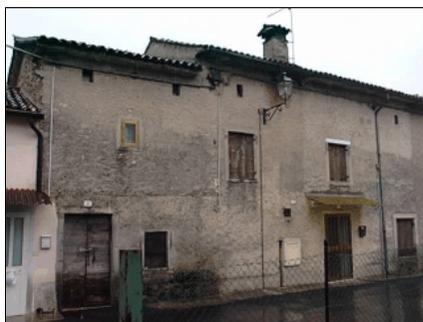
- Struttura compositiva: Tradizionale, Giardino o orto privato, Stato: Parzialmente alterato
- Murature: In materiali eterogenei a corsi irregolari, Facciavista fugata grossolanamente, Stato: Integro
- Solai: Con struttura in legno e tavolato incrociato, Controfitto in arelle, Stato: Integro
- Copertura: A due falde con struttura in legno, Manto di copertura in coppi, Stato: Parzialmente alterato
- Finestre minimali: Senza finiture, Foro libero, Stato: Integro
- Paramenti: Intonaco sulla facciata principale e pietra a facciavista sul resto, Grezzo, Stato: Integro
- Camini: Con copertura piana in pietra, Canna fumaria interna, Stato: Integro
- Ingresso principale: Dalla strada, Porta, Stato: Parzialmente alterato

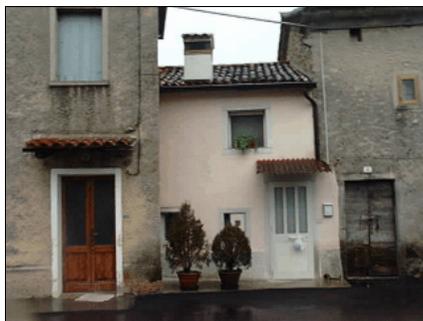
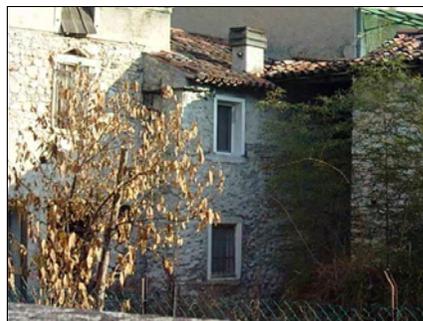
- Struttura compositiva: Tradizionale atipica, Giardino o orto privato, Stato: Parzialmente alterato
- Murature: In materiali eterogenei a corsi irregolari, Intonaco fino, Stato: Parzialmente alterato
- Copertura: A due falde con struttura in legno, Manto di copertura in coppi, Stato: Parzialmente alterato
- Finestre principali: Con stipiti e piattabanda in pietra, Senza copertina paracqua, Stato: Parzialmente alterato
- Paramenti: Intonaco solamente parziale, Pittura colorata, Stato: Integro
- Camini: Camini moderni, Canna fumaria interna, Stato: Rifatto
- Ingresso principale: Dalla strada, Porta, Stato: Integro

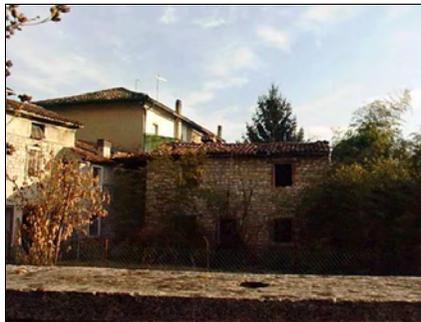
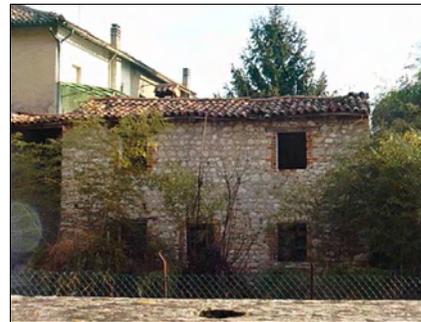
- Struttura compositiva: Tradizionale, Giardino o orto privato, Stato: Integro
- Murature: In pietra eterogenea a corsi irregolari, Facciavista fugata grossolanamente, Stato: Integro
- Copertura: A due falde con struttura in legno, Manto di copertura in coppi, Stato: Integro
- Finestre principali: Con stipiti e piattabanda in cotto, Senza copertina paracqua, Stato: Integro
- Ingresso principale: Dalla strada, Porta, Stato: Integro

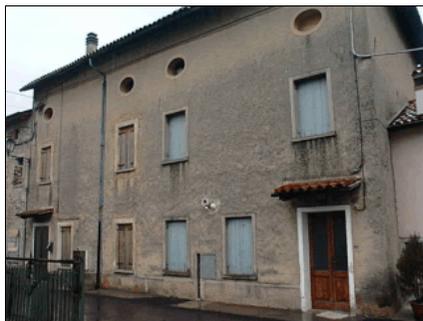
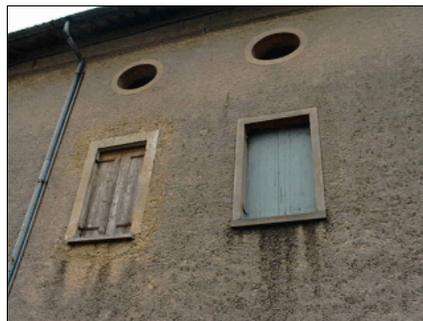
I davanzali originali sono stati sostituiti con dei davanzali in marmo sporgenti.

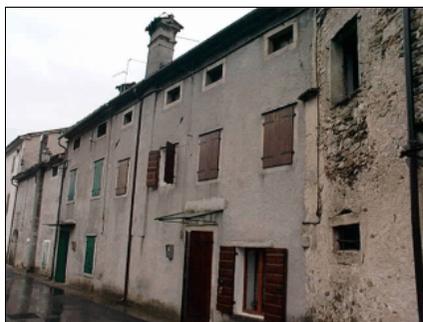
Sul retro l'intonaco è colorato.
Sul vecchio portone di ingresso e riportata la data 1818.

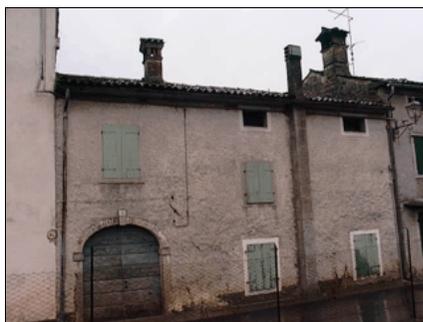
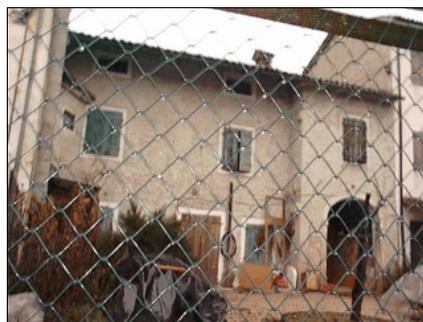
- Struttura compositiva: Tradizionale, Giardino o orto privato, Stato: Parzialmente alterato
- Murature: In materiali eterogenei a corsi irregolari, Intonaco grezzo, Stato: Parzialmente alterato
- Copertura: A due falde con struttura in legno, Manto di copertura in coppi, Stato: Parzialmente alterato
- Finestre minimali: Riquadrate in pietra, Foro libero, Stato: Integro
- Paramenti: Intonaco su tutte le facciate, Grezzo, Stato: Integro
- Archi e portici: Portico passante sagomato ad arco, Semplice, Stato: Integro
- Camini: Con copertura a due falde in cotto, Canna fumaria interna, Stato: Integro
- Ingresso principale: Dalla strada, Portone, Stato: i9

Norma puntuale: E' consentito allineare l'intero fronte sud all'attuale filo più esterno corrispondente all'originario portico; E' consentita la sopraelevazione per circa 100 cm del fabbricato in allineamento con la linea di gronda e la pendenza di falda dell'edificio F225 a condizione che la corrispondente volumetria venga trasferita dal fabbricato F229 che, almeno per la porzione presente nel cortile interno relativo all'edificio F226, dovrà contestualmente essere riqualficato per la volumetria residua;

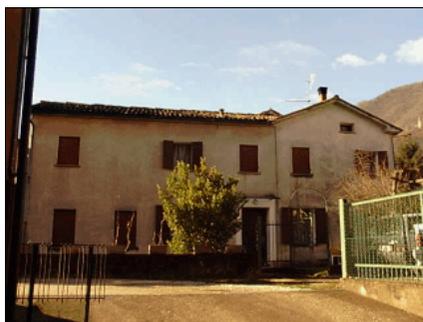
- Struttura compositiva: Tradizionale, Giardino o orto privato, Stato: Parzialmente alterato
- Murature: In pietra eterogenea a corsi irregolari, Intonaco fino, Stato: Integro
- Solai: Con struttura in legno e tavolato incrociato, Controfitto in arelle, Stato: Integro
- Copertura: Di foggia irregolare con struttura in legno, Manto di copertura in coppi, Stato: Parzialmente alterato
- Finestre principali: Con stipiti e piattabanda in pietra, Senza copertina paracqua, Stato: Parzialmente alterato
- Paramenti: Intonaco su tutte le facciate, Grezzo, Stato: Parzialmente alterato
- Scale: Scale interne in cemento, Parapetto in ferro, Stato: Integro
- Camini: Camini moderni, Canna fumaria esterna sulla facciata principale, Stato: Integro

Note: Assieme alla nuova canna fumaria è stato aggiunto anche un piccolo volume.

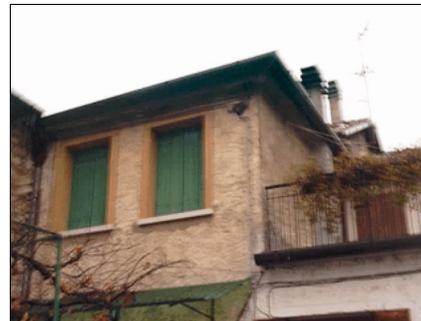
- Struttura compositiva: Tradizionale, Giardino o orto privato, Stato: Parzialmente alterato
- Murature: In materiali eterogenei a corsi irregolari, Intonaco grezzo, Stato: Parzialmente alterato
- Finestre principali: Con stipiti e piattabanda in pietra, Senza copertina paracqua, Stato: Sostanzialmente alterato
- Paramenti: Intonaco su tutte le facciate, Grezzo, Stato: Integro
- Camini: Camini moderni, Canna fumaria esterna sulla facciata secondaria, Stato: Integro
- Ingresso principale: Dalla strada, Cancelli, Stato: Integro

Note: Alle finestre sono stati aggiunti i davanzali e gli stipiti sono dipinti.

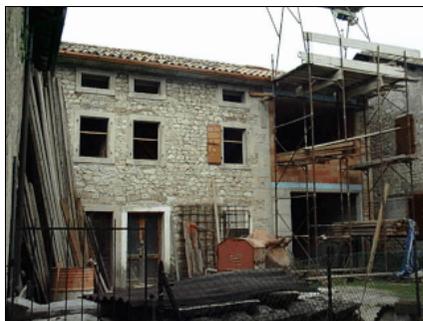
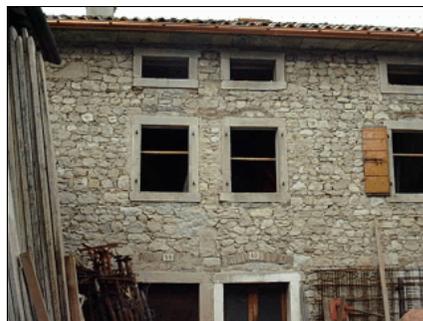
- Struttura compositiva: Tradizionale, Giardino o orto privato, Stato: Parzialmente alterato
- Murature: In pietra eterogenea a corsi irregolari, Facciavista fugata grossolanamente, Stato: Parzialmente alterato
- Solai: In laterocemento, Intonacato o altro, Stato: Rifatto
- Copertura: A due falde con struttura in laterocemento, Manto di copertura in coppi, Stato: Rifatto
- Finestre principali: Con stipiti e piattabanda in pietra, Senza copertina paracqua, Stato: Parzialmente alterato
- Finestre minimali: Riquadrate in pietra, Foro libero, Stato: Parzialmente alterato
- Ingresso principale: Dalla strada, Cannello, Stato: Integro

E' stato aggiunto un volume nuovo in c.a e laterizio adibito a garge al piano terra e residenza ai piani superiori.

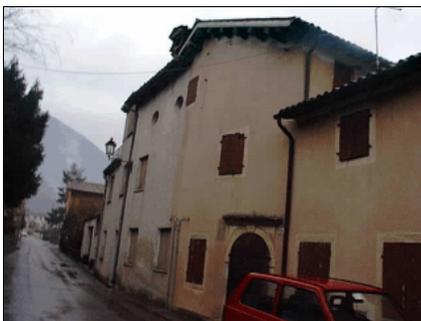
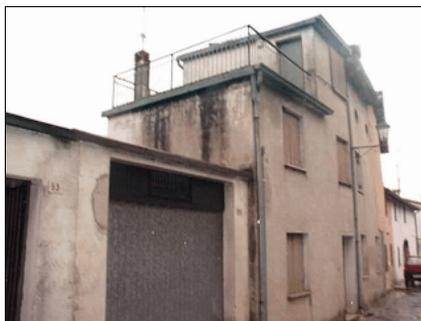
Al civico 55 è stato aggiunto un volume di due piani databile intorno agli anni '60.
Nella chiave di volta del portale di ingresso del civico 56 è incisa la data 1683.

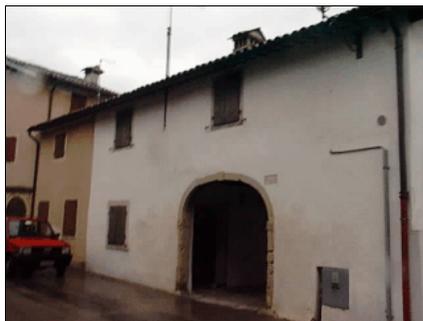
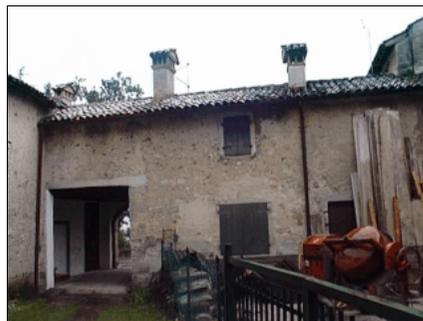
- Struttura compositiva: Tradizionale, Senza scoperto, Stato: Parzialmente alterato
- Murature: In pietra eterogenea a corsi irregolari, Facciavista parziale livellata con intonaco grezzo, Stato: Integro
- Copertura: A due falde con struttura in legno, Manto di copertura in coppi, Stato: Parzialmente alterato
- Finestre principali: Con stipiti e piattabanda in pietra, Senza copertina paracqua, Stato: Parzialmente alterato
- Paramenti: Intonaco sulla facciata principale e pietra a facciavista sul resto, Pittura a calce bianca, Stato: Integro
- Archi e portici: Portico passante sagomato ad arco, Pietra lavorata o decori in cotto, Stato: Integro
- Scale: Scale esterne in cemento, Senza parapetti, Stato: Integro
- Camini: Con copertura a due falde in cotto, Più canne fumarie, Stato: Rifatto
- Ingresso principale: Dalla strada, Porta, Stato: Parzialmente alterato

Note: Sull'arco del portico passante e incisa la data 1689.

Lo spazio comune della corte deve essere trattato in maniera unitaria attraverso pavimentazioni uniformi e senza recinzioni.

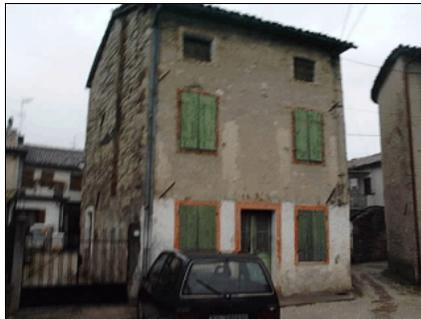
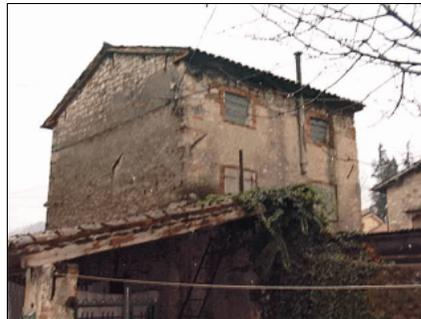
- Struttura compositiva: Tradizionale con sottotetto/fienile aperto, Senza scoperto, Stato: Parzialmente alterato
- Murature: In materiali eterogenei a corsi irregolari, Facciavista fugata grossolanamente, Stato: Integro
- Solai: Con struttura in legno e tavolato incrociato, Controfitto in arelle, Stato: Integro
- Copertura: A due falde con struttura in legno, Manto di copertura in coppi, Stato: Integro
- Finestre minimali: Riquadrate in cotto, Foro libero con copertina paracqua, Stato: Parzialmente alterato
- Paramenti: Intonaco solamente parziale, Grezzo, Stato: Integro
- Ingresso principale: Dalla strada, Porta, Stato: Integro

Adiacente alla facciata laterale si trova un portico in cattive condizioni chiuso sulla strada da un muro in sassi.

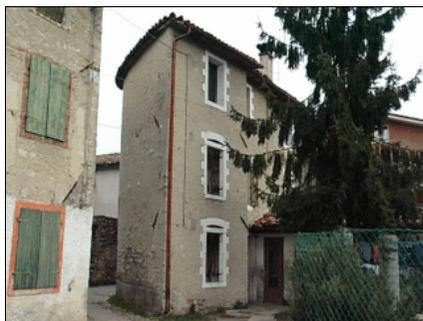
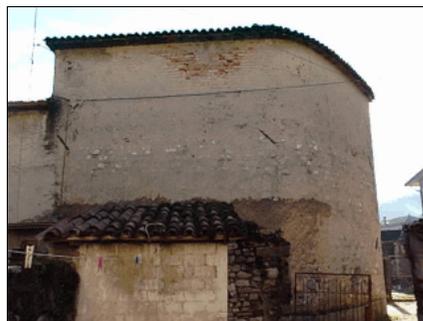
Le finestre della facciata principale presentano una lavorazione atipica e un arco di scarico in pietra a vista.

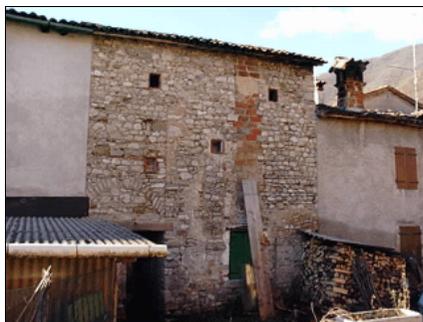
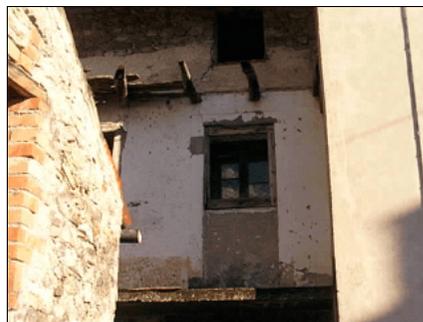
- Struttura compositiva: Tradizionale, Senza scoperto, Stato: Parzialmente alterato
- Murature: In materiali eterogenei a corsi irregolari, Facciavista fugata grossolanamente, Stato: Integro
- Solai: Con struttura in legno e tavolato incrociato, Struttura a vista, Stato: Integro
- Copertura: A due falde con struttura in legno, Manto di copertura in coppi, Stato: Integro
- Finestre principali: Con stipiti e piattabanda in pietra, Senza copertina paracqua, Stato: Integro
- Finestre minimali: Riquadrate in cotto, Foro libero, Stato: Integro
- Ingresso principale: Dalla strada, Porta, Stato: Parzialmente alterato

E' visibile la struttura di un piol, ormai quasi del tutto scomparso.

E' fatto obbligo di mantenere il portico passante e di ripristinare il piol originario, rimuovendo l'attuale soletta in c.a.
