PI 2014 COMUNE DI FOLLINA

Piano degli Interventi - PI n. 1
(Legge Regionale n. 11/2004 e s.m.i.)

SCHEDE A

Edifici di interesse nei centri storici - Follina

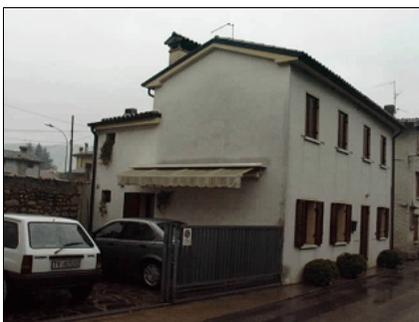
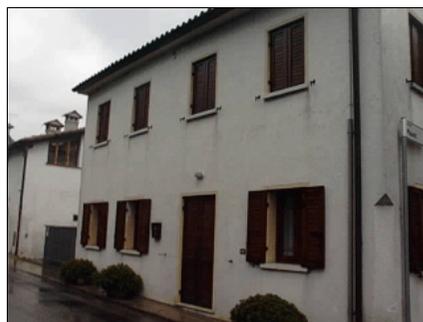
- Struttura compositiva: Edificio recentemente restaurato, Giardino o orto privato, Stato: Parzialmente alterato
- Murature: In materiali eterogenei a corsi irregolari, Intonaco fino, Stato: Parzialmente alterato
- Solai: In laterocemento, Intonacato o altro, Stato: Rifatto
- Copertura: A due falde con struttura in laterocemento, Manto di copertura in coppi, Stato: Rifatto
- Finestre principali: Senza mazzetta di intonaco, Senza copertina paracqua, Stato: Sostanzialmente alterato
- Paramenti: Intonaco su tutte le facciate, Pittura a calce bianca, Stato: Integro
- Camini: Con copertura a due falde in cotto, Canna fumaria esterna sulla facciata secondaria, Stato: Rifatto
- Ingresso principale: Dalla strada, Porta, Stato: Parzialmente alterato

E' fatto obbligo di rimuovere le tettoie e le baracche presenti.

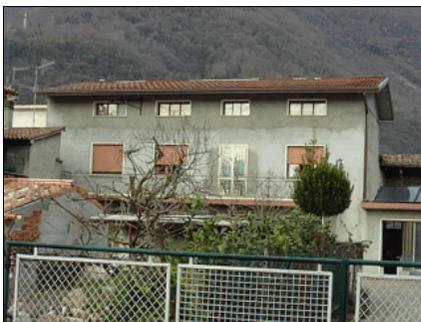
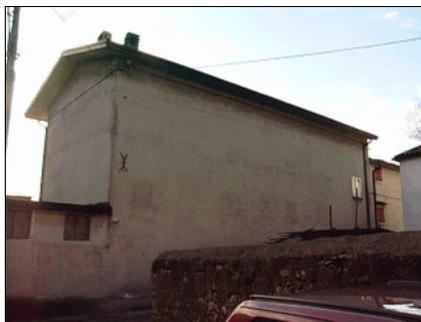
L'edificio è stato ricostruito, solo i muri perimetrali del piano terra e del primo piano sono stati mantenuti.

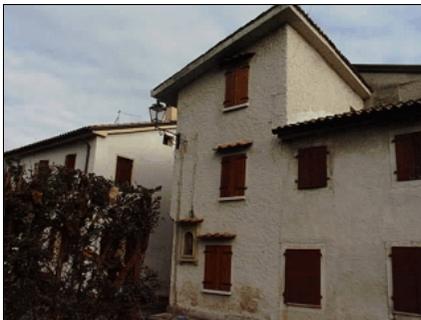
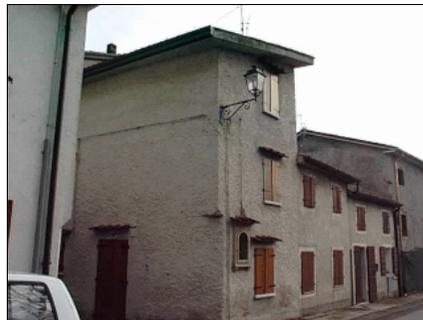
Stipiti e piattabande sono state nascoste dall'intonaco.

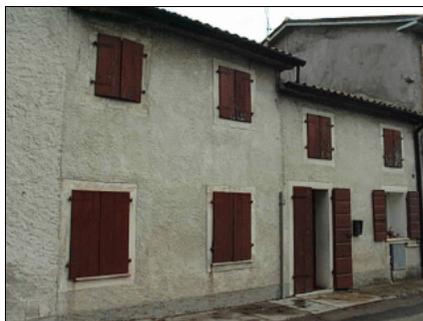
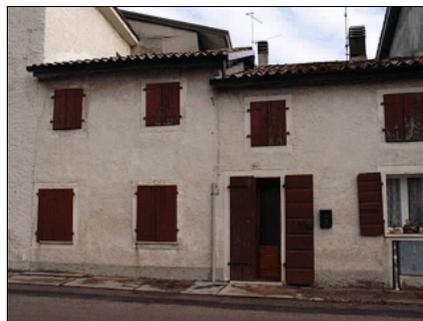
- Struttura compositiva: Tradizionale, Senza scoperto, Stato: Parzialmente alterato
- Murature: In materiali eterogenei a corsi irregolari, Intonaco fino, Stato: Parzialmente alterato
- Copertura: A due falde con struttura in legno, Manto di copertura in coppi, Stato: Parzialmente alterato
- Finestre principali: Con stipiti e piattabanda in pietra, Senza copertina paracqua, Stato: Sostanzialmente alterato
- Paramenti: Intonaco su tutte le facciate, Pittura a calce bianca, Stato: Integro
- Camini: Camini moderni, Più canne fumarie, Stato: Rifatto
- Ingresso principale: Dalla strada, Porta, Stato: Parzialmente alterato

Note: Sia gli stipiti che le piattabande sono stati nascosti dalla finitura d'intonaco.

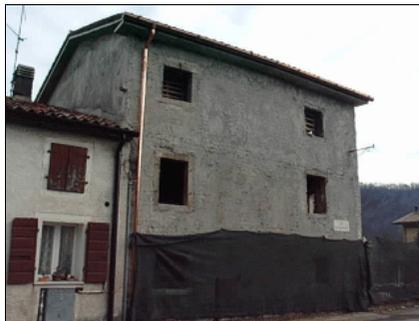
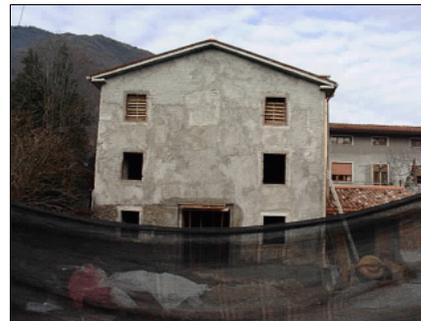
- Struttura compositiva: Edificio recentemente restaurato, Giardino o orto privato, Stato: Parzialmente alterato
- Murature: In pietra eterogenea a corsi irregolari, Intonaco grezzo, Stato: Parzialmente alterato
- Solai: In laterocemento, Struttura a vista, Stato: Rifatto
- Copertura: A due falde con struttura in laterocemento, Manto di copertura in coppi, Stato: Rifatto
- Finestre principali: Con stipiti in cotto e piattabanda in pietra o legno, Senza copertina paracqua, Stato: Parzialmente alterato
- Scale: Scale interne in cemento, Senza parapetti, Stato: Rifatto
- Camini: Con copertura piana in pietra, Canna fumaria esterna sulla facciata secondaria, Stato: Rifatto
- Ingresso principale: Dalla strada, Nessuna chiusura, Stato: Integro

Note: Il garage è stato completamente costruito ex novo.

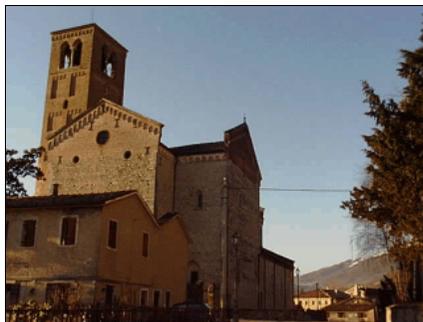
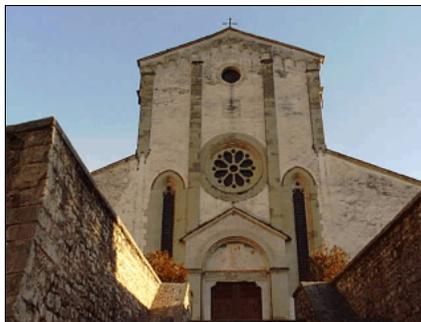
E' orientata con l'abside a levante e la facciata a ponente secondo i canoni dell'architettura cistercense, si compone di tre navate scandite in cinque campate con taglio strutturale gotico.

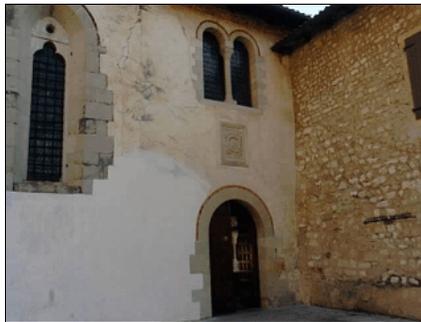
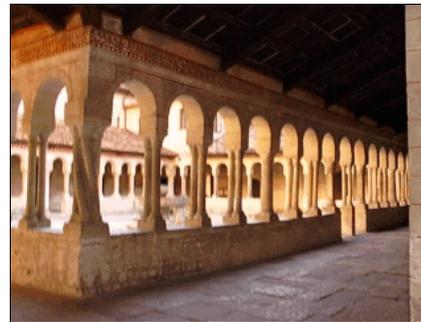
- Struttura compositiva: Bene Culturale, Giardino o orto privato, Stato: Integro
- Murature: In pietra eterogenea a corsi irregolari, Facciavista fugata grossolanamente, Stato: Parzialmente alterato
- Copertura: A una falda con struttura in legno, Manto di copertura in coppi, Stato: Parzialmente alterato
- Paramenti: Intonaco solamente parziale, Pittura a calce bianca, Stato: Parzialmente alterato
- Ingresso principale: Dalla strada, Porta, Stato: Integro

Iscrizione incisa sopra la porta di ingresso con la data MCMXV. Al centro del chiostro trova spazio l'antica fonte battesimale in pietra.

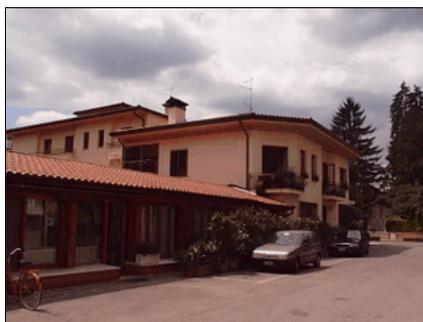
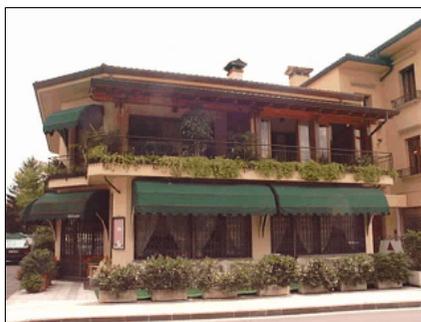
La parte retrostante corrispondente alla sala ristorante è una struttura in legno con tamponature in vetro e copertura a due falde in coppi, altezza 3m.

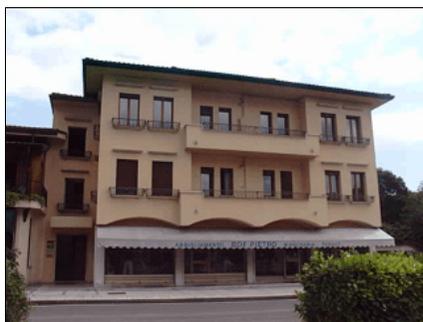
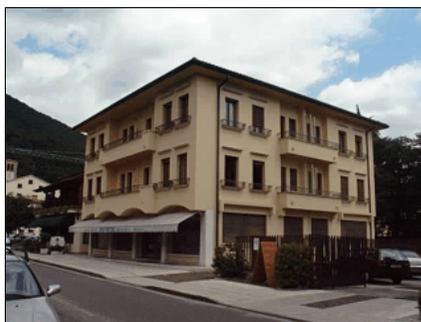
- Struttura compositiva: Edificio di nuova costruzione, Senza scoperto, Stato: Integro
- Murature: In laterizio, Intonaco fino, Stato: Integro
- Solai: In laterocemento, Struttura a vista, Stato: Integro
- Copertura: Di foggia irregolare con struttura in laterocemento, Manto di copertura in coppi, Stato: Integro
- Finestre principali: Senza mazzetta di intonaco, Senza copertina paracqua, Stato: Integro
- Scale: Scale interne in cemento, Parapetto in ferro, Stato: Integro
- Camini: Con copertura a due falde in cotto, Più canne fumarie, Stato: Integro
- Ingresso principale: Dalla strada, Portone, Stato: Integro

Tipo edilizio: urbano di derivazione rurale

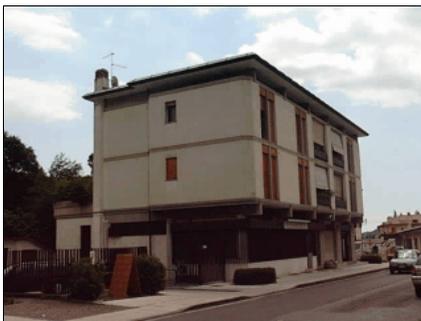
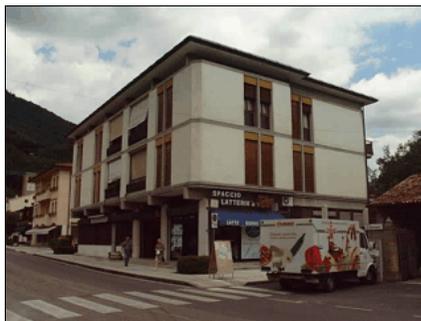
- Struttura compositiva: Edificio di nuova costruzione, Senza scoperto, Stato: Integro
- Murature: In laterizio, Intonaco fino, Stato: Integro
- Solai: In laterocemento, Struttura a vista, Stato: Integro
- Copertura: A padiglione con struttura in laterocemento, Manto di copertura in coppi, Stato: Integro
- Finestre principali: Senza mazzetta di intonaco, Senza copertina paracqua, Stato: Integro
- Paramenti: Intonaco per parti e pietra a facciavista, Pittura colorata, Stato: Integro
- Scale: Scale interne in cemento, Parapetto in ferro, Stato: Integro
- Camini: Camini moderni, Canna fumaria esterna sulla facciata secondaria, Stato: Integro
- Ingresso principale: Dalla strada, Portone, Stato: Integro

Tipo edilizio: urbano di derivazione rurale

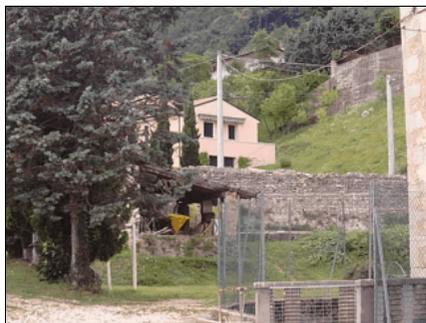
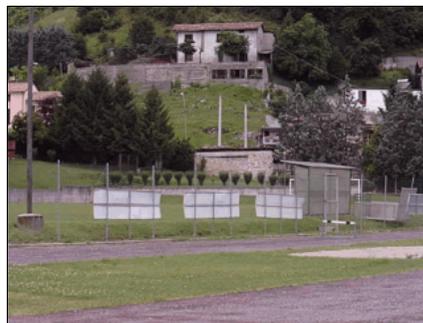
- Struttura compositiva: Tradizionale, Giardino o orto privato, Stato: Sostanzialmente alterato
- Murature: In pietra eterogenea a corsi irregolari, Facciavista fugata grossolanamente, Stato: Parzialmente alterato
- Solai: Con struttura in legno e tavolato incrociato, Struttura a vista, Stato: Parzialmente alterato
- Copertura: A una falda con struttura in legno, Manto di copertura in legno, Stato: Parzialmente alterato
- Ingresso principale: Dalla corte / giardino, Nessuna chiusura, Stato: Parzialmente alterato

Tipo edilizio: urbano di derivazione rurale
