PI 2014 COMUNE DI FOLLINA

Piano degli Interventi - PI n. 1
(Legge Regionale n. 11/2004 e s.m.i.)

SCHEDE I

**Rilievo e progetto dei corsi d'acqua
Opere e manufatti puntuali**

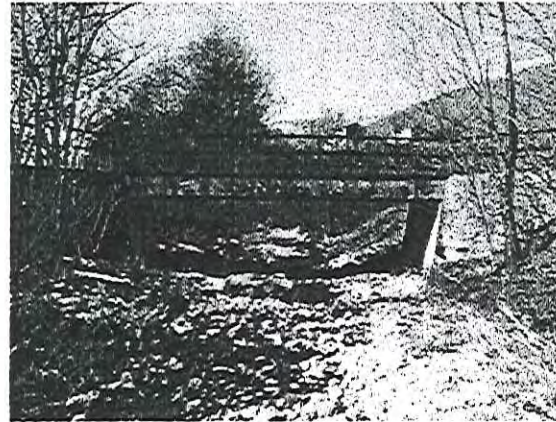
descrizione: Struttura stabile, richiede solo manutenzione dei parapetti che risultano in parte instabili.

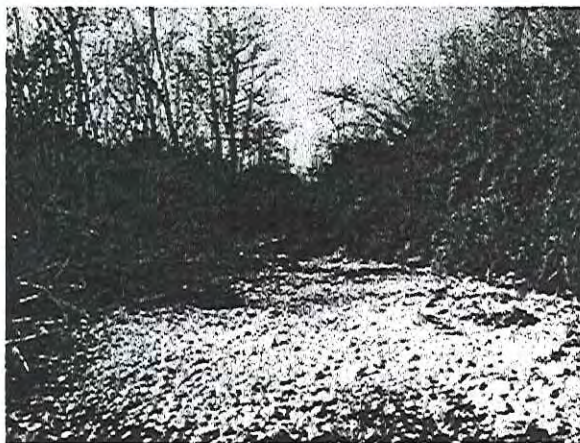
| N° sezione: | 03 |

Note: Come per tutti i Paluc, la fascia fluviale gode di buona naturalità, (la tipologia vegetazionale è prevalentemente Saliceto/Alneto, per la sponda sinistra, Saliceto/Robineto, per la sponda destra.) nonostante la presenza di parecchi rifiuti depositati in alveo. Il suo sostanziale degrado è dovuto all'incuria nella conduzione agricola e boschiva di quest'area poco redditizia, nella quale si investe poco o nulla nella manutenzione attingendo alle risorse in modo estensivo e indiscriminato.

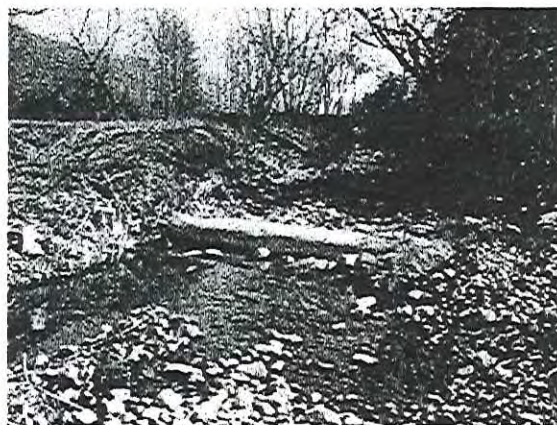
descrizione: Intervento di scarico delle acque piovane allacciandosi alla rete canali del Paluc per evitare nelle piene il ritorno delle acque del Soligo.

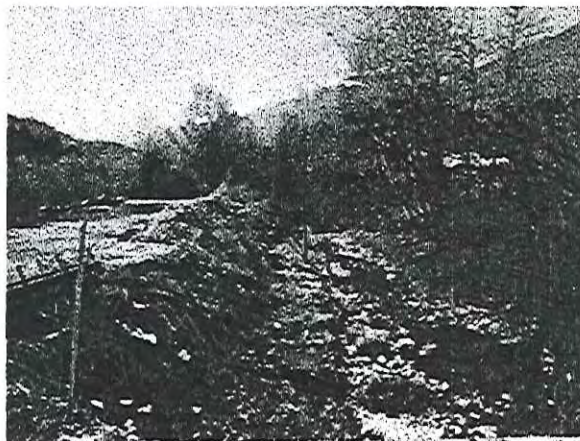
| N° sezione: | 04 |

Note: **Tratto fortemente antropizzato oltre che per il ponte e la strada, per il consistente recente riporto di terreno e la presenza consistente di rifiuti. Tipologia vegetazionale identificata con Saliceto per entrambe le sponde.**

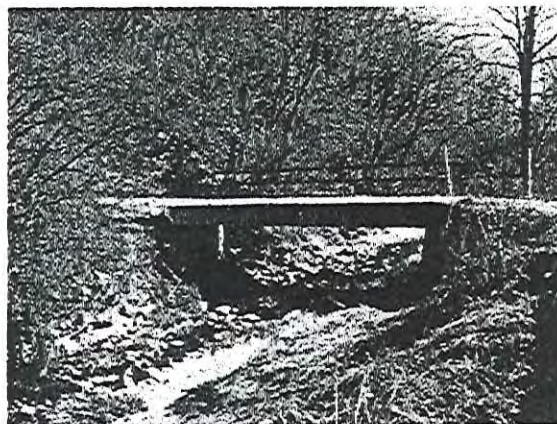
num_sched: S104
tab_tipopera_tipo: opera trasversale
nomeopera: ponte
usopera: agricolo
epoca: > 1945
materiale: cemento armato
valore_opera: 5
efficienza_opera: 2
conservazione_opera: 3
contesto_opera: 3
portata: media
presenza_opera: modesta
salto_opera:
tab_inquiopera_tipo: nessuna traccia

descrizione: Ponte in buone condizioni, manca il parapetto sul lato a monte.

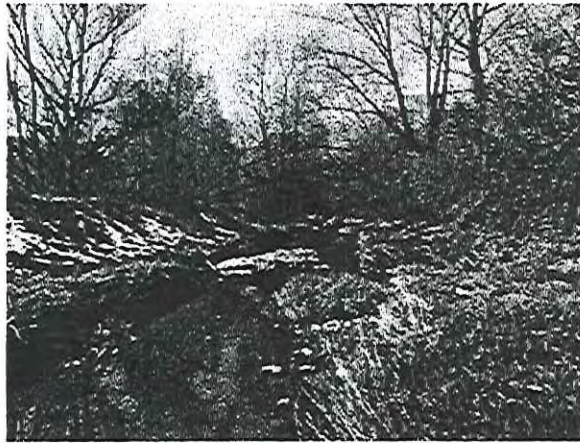
| N° sezione: | 05 |

Note: Zona potenzialmente molto interessante dal punto di vista ambientale. La fascia palustre e boschiva posta fra il Soligo e i Paluc ha una buona presenza omeiologica anche di un certo pregio. Scarsa manutenzione e pulizia. Tipologia vegetazionale identificata con Saliceto, consigliato un incremento della vegetazione ripariale.

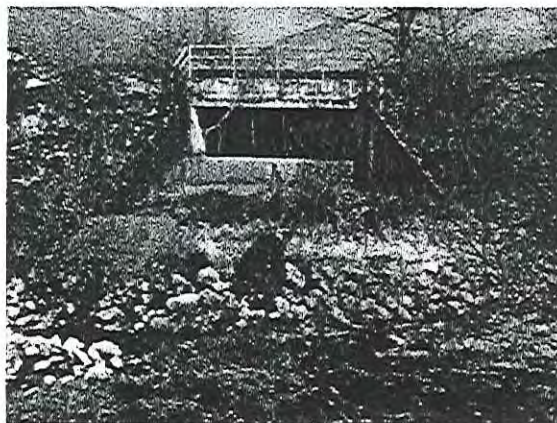
num_sched: S105
tab_tipopera_tipo: opera trasversale
nomeopera: ponte
usopera: agricolo
epoca: > 1945
materiale: cemento armato
valore_opera: 5
efficienza_opera: 1
conservazione_opera: 2
contesto_opera: 3
portata: media
presenza_opera: modesta
salto_opera:
tab_inquiopera_tipo: zootecnico

descrizione: Presenza di inquinanti organici dell'allevamento zootecnico, sono presenti tracce di reflui fognari.

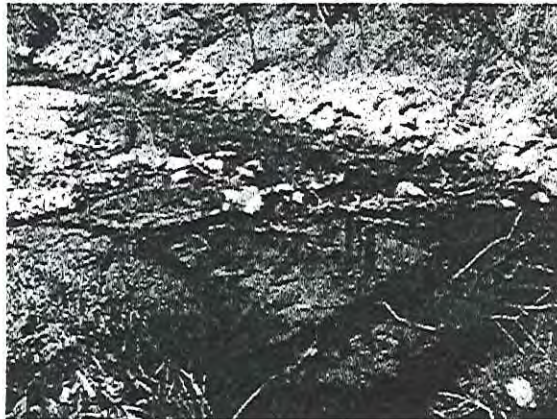
descrizione: Opera trasversale collegata alla presa di un probabile allevamento ittico.

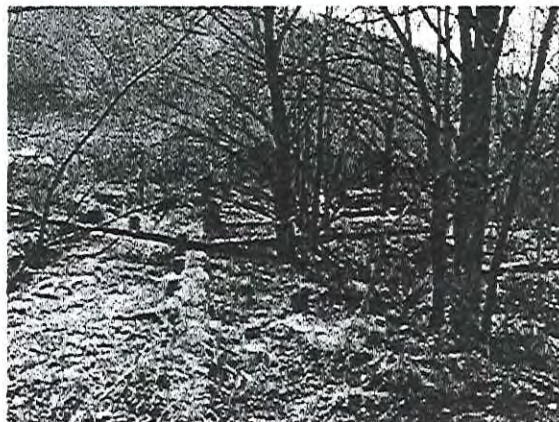
descrizione: Complesso di strutture e vasche separate da paratoie in disuso ed invase da vegetazione.

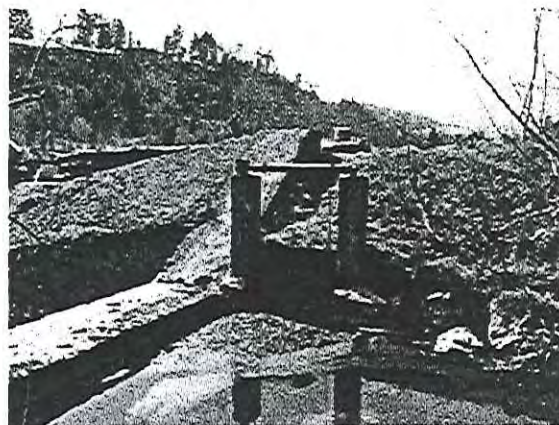
descrizione: Opera con potenziale effetto d'interruzione dell'habitat fluviale, comunque compromesso dall'esigua presenza d'acqua.

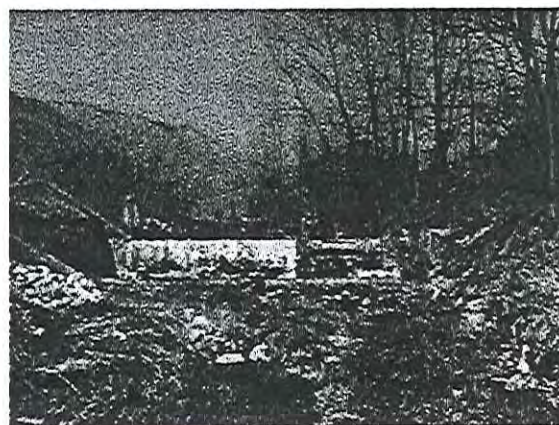
num_sched: S113
tab_tipopera_tipo: presa
nomeopera: presa idrica
usopera: agricolo
epoca: > 1945
materiale: cemento armato
valore_opera: 5
efficienza_opera: 1
conservazione_opera: 3
contesto_opera: 4
portata: media
presenza_opera: presente
salto_opera:
tab_inquiopera_tipo: nessuna traccia

descrizione: Presa per allevamento ittico con prelievo totale delle acque presenti in regime di magra.

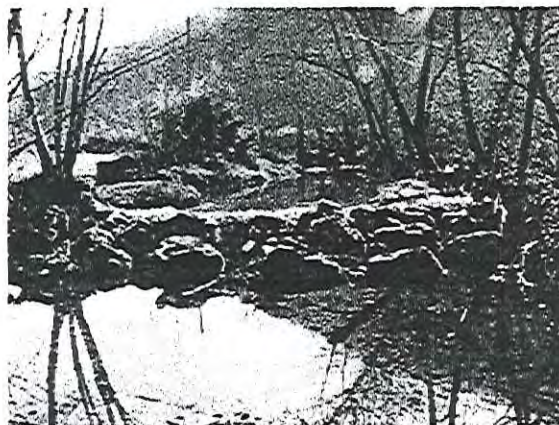
descrizione: Diga realizzata con materiali lapidei di riporto per alimentazione presa idrica dell'allevamento ittico a valle.

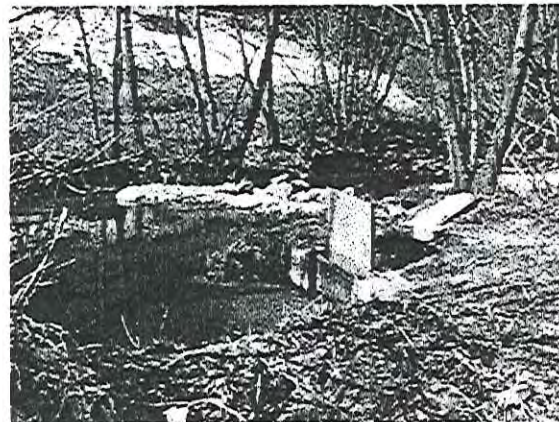
descrizione: Presa con griglia per allevamento ittico con rilevante effetto sul regime idrico del Soligo, in regime di magra.

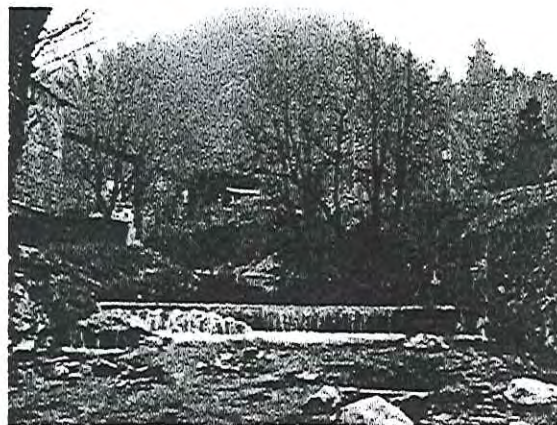
descrizione: Opera di interruzione dell'habitat ittico.

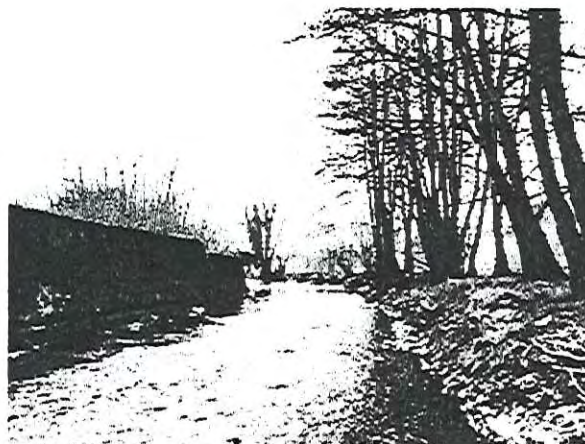
| N° sezione: | 14 |

Note: I maggiori elementi di disturbo sono riferiti alla sponda di sinistra orografica per la forte artificializzazione dell'argine in cemento armato, per la vicinanza della strada provinciale n. 34 e una diffusa carenza manutentiva della vegetazione. La stessa è costituita sulla sponda sinistra da Robinia e specie autoctone, sulla sponda sinistra da Robinia e alneto.

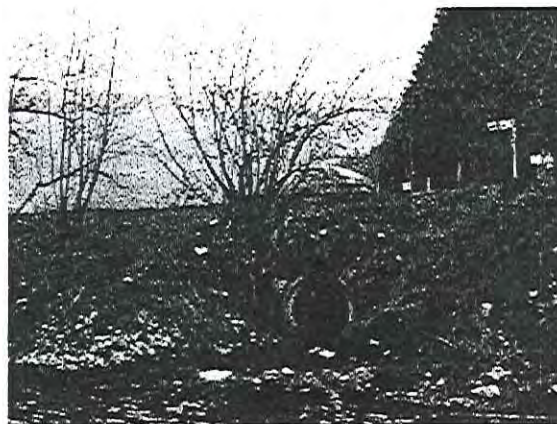
descrizione: Tombinatura recente in corrispondenza dello sbocco di un fossato di origine agricolo-forestale.

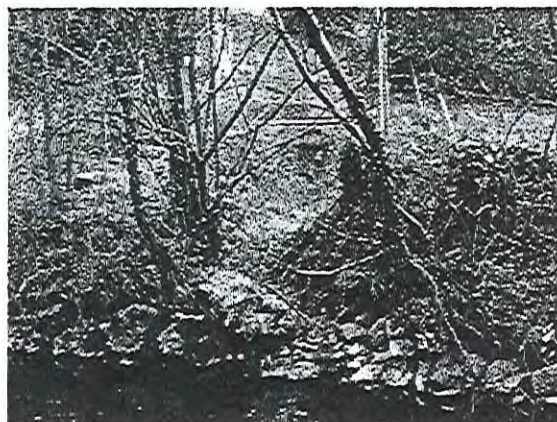
num_sched: S139
tab_tipopera_tipo: immissione
nomeopera: scolo acque meteoriche
usopera: domestico
epoca: > 1945
materiale: cemento armato
valore_opera: 5
efficienza_opera: 3
conservazione_opera: 4
contesto_opera: 4
portata: esigua
presenza_opera: esigua o assente
salto_opera:
tab_inquiopera_tipo: -

descrizione: Scolo acque meteoriche provenienti da area edificata ad uso residenziale.

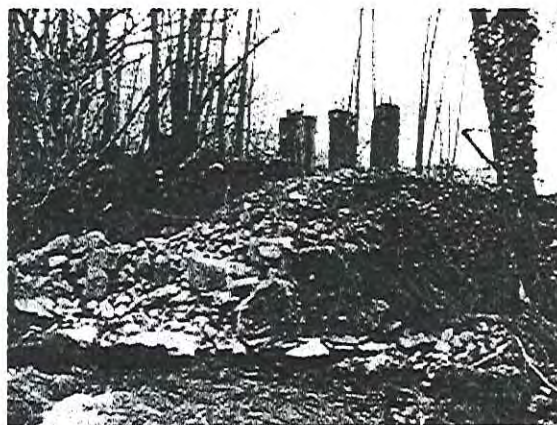
num_sched: S140
tab_tipopera_tipo: presa
nomeopera: presa idrica
usopera: agricolo
epoca: < 1945
materiale: pietra fuggata
valore_opera: 3
efficienza_opera: 5
conservazione_opera: 5
contesto_opera: 3
portata: media
presenza_opera: esigua o assente
salto_opera:
tab_inquiopera_tipo: -

descrizione: Presa dismessa con presumibile funzione irrigua.

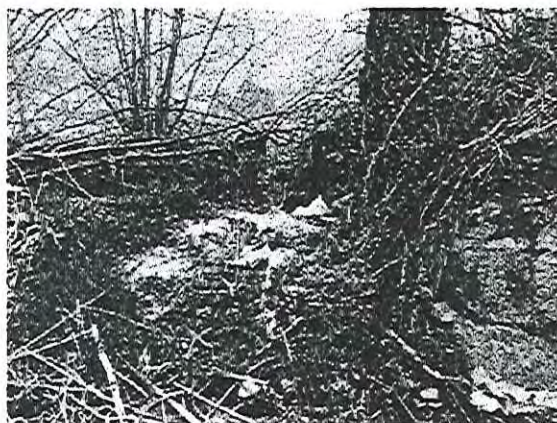
num_sched: S141
tab_tipopera_tipo: immissione
nomeopera: scarico
usopera: agricolo
epoca: -
materiale: pietra fuggata
valore_opera: 3
efficienza_opera: 3
conservazione_opera: 5
contesto_opera: 3
portata: media
presenza_opera: esigua o assente
salto_opera:
tab_inquiopera_tipo: -

descrizione: Sbocco drenaggio area agricola.

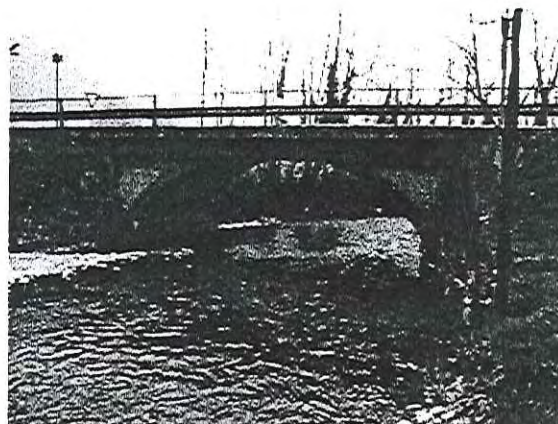
num_sched: S142
tab_tipopera_tipo: opera trasversale
nomeopera: ponte
usopera: collettivo urbano
epoca: < 1945
materiale: pietra fuggata
valore_opera: 4
efficienza_opera: 1
conservazione_opera: 2
contesto_opera: 3
portata: -
presenza_opera: -
salto_opera: -
tab_inquiopera_tipo: -

descrizione: Ponte ad arco in pietra ampliato con opere in cemento armato che ne hanno modificato l'aspetto originale.

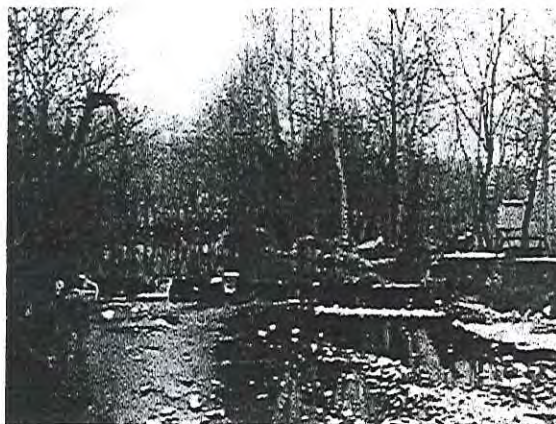
num_sched: S143
tab_tipopera_tipo: opera trasversale
nomeopera: stramazzo
usopera: allev. ittico
epoca: > 1945
materiale: metallo
valore_opera: 5
efficienza_opera: 3
conservazione_opera: 5
contesto_opera: 3
portata: consistente
presenza_opera: presente
salto_opera: 0.7
tab_inquiopera_tipo: -

descrizione: Opera di alimentazione idrica dell'allevamento ittico con interruzione dell'habitat ittico.

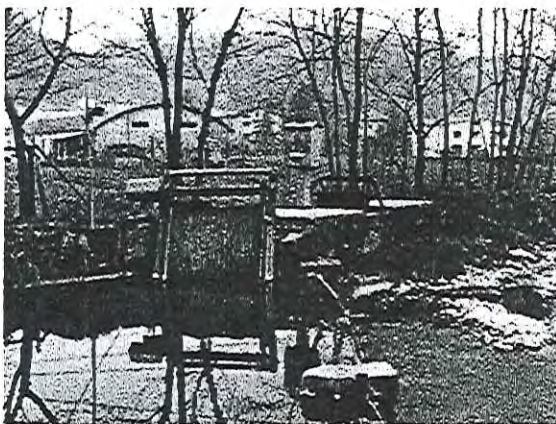
num_sched: S144
tab_tipopera_tipo: presa
nomeopera: presa idrica
usopera: allev. ittico
epoca: > 1945
materiale: cemento armato
valore_opera: 5
efficienza_opera: 2
conservazione_opera: 3
contesto_opera: 4
portata: consistente
presenza_opera: presente
salto_opera:
tab_inquiopera_tipo: -

descrizione: Presa con eccessivo effetto sul flusso idrico fluviale e impatto visivo fortemente negativo.

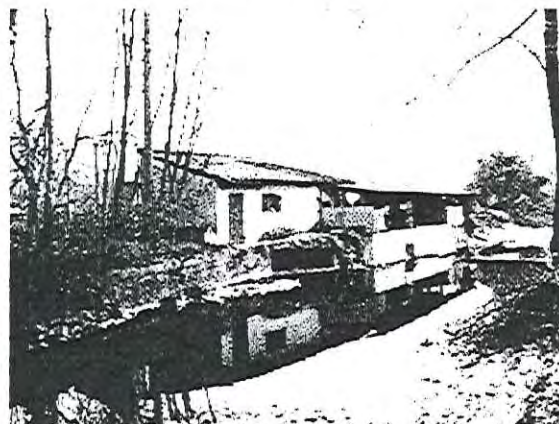
descrizione: **Fabbricato annesso all'allevamento ittico con presa idrica dismessa.**

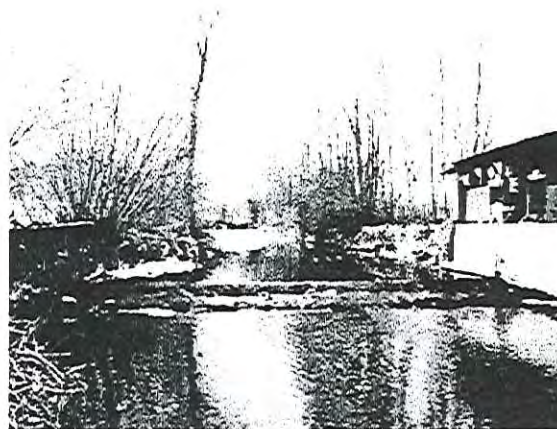
descrizione: **Opera dismessa di alimentazione allevamento ittico, con potenziale interruzione dell'habitat ittico.**

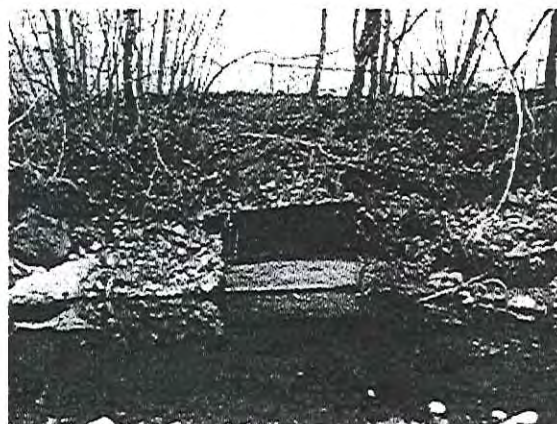
descrizione: **Scarico acqueo allevamento ittico attualmente dismesso.**

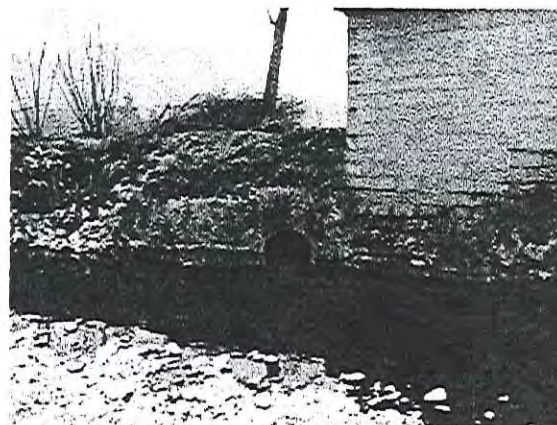
num_sched: S149
 tab_tipopera_tipo: immissione
 nomeopera: scarico
 usopera: allev. ittico
 epoca: > 1945
 materiale: cemento armato
 valore_opera: 5
 efficienza_opera: 1
 conservazione_opera: 3
 contesto_opera: 3
 portata: media
 presenza_opera: presente
 salto_opera:
 tab_inquiopera_tipo: -

descrizione: Scarico parziale delle acque dell'allevamento ittico.

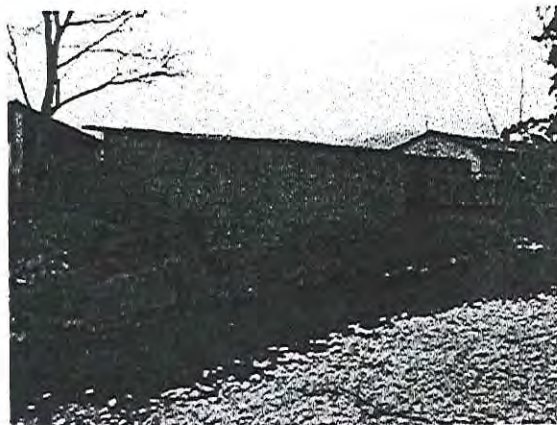
num_sched: S152
tab_tipopera_tipo: manufatto
nomeopera: fabbricato isolato
usopera: allev. ittico
epoca: > 1945
materiale: laterizio
valore_opera: 5
efficienza_opera: 2
conservazione_opera: 3
contesto_opera: 3
portata: -
presenza_opera: -
salto_opera:
tab_inquiopera_tipo: -

descrizione: Fabbricato uso allevamento ittico con forte impatto visivo negativo e di qualità scadente.

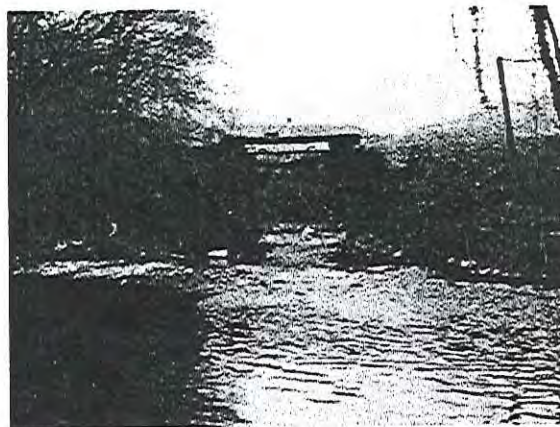
descrizione: Opera apportante consistente deposito di origine prevalentemente organica sul letto fluviale.

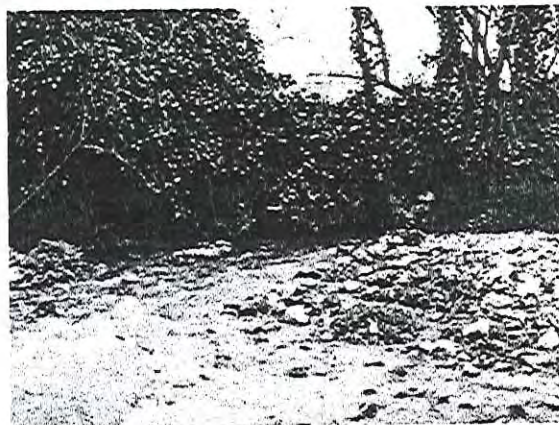
num_sched: S154
tab_tipopera_tipo: immissione
nomeopera: scarico
usopera: allev. ittico
epoca: > 1945
materiale: cemento armato
valore_opera: 5
efficienza_opera: 2
conservazione_opera: 3
contesto_opera: 3
portata: consistente
presenza_opera: presente
salto_opera:
tab_inquiopera_tipo: -

descrizione: Scarico parziale delle acque dell'allevamento ittico.

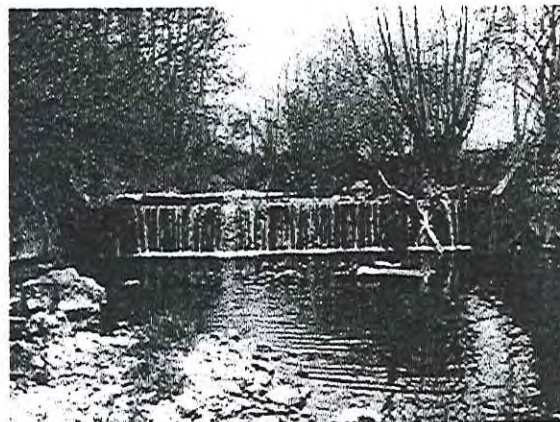
descrizione: Opera utilizzata per alimentazione idrica dell'allevamento ittico con forte effetto di interruzione dell'habitat ittico fluviale.

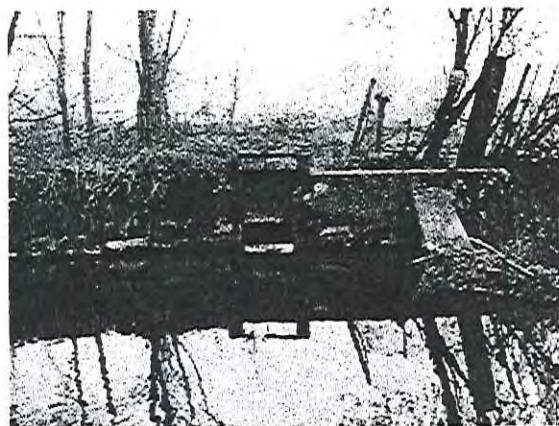
num_sched: S156
tab_tipopera_tipo: presa
nomeopera: presa idrica
usopera: allev. ittico
epoca: > 1945
materiale: metallo
valore_opera: 5
efficienza_opera: 1
conservazione_opera: 2
contesto_opera: 4
portata: consistente
presenza_opera: presente
salto_opera:
tab_inquiopera_tipo: -

descrizione: Prese idrica con paratoie liberamente regolabile con potenziale consistente effetto sul flusso idrico.

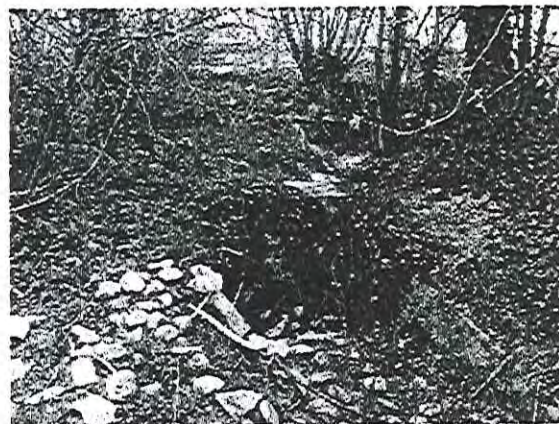
descrizione: Scolo acque agricole dismesso.

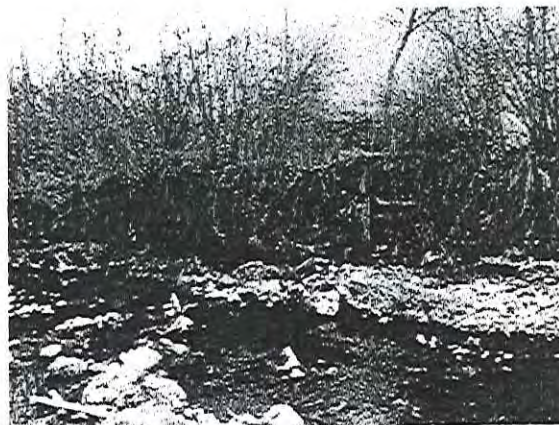
descrizione: **Presa dismessa ad uso incerto con interessante opera muraria a secco e canalizzazione a valle.**

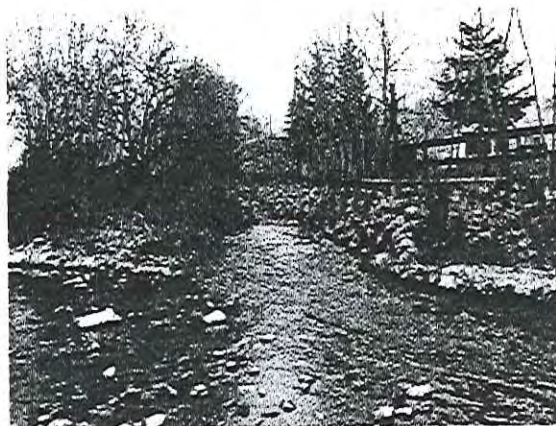
descrizione: **Consistente apporto idrico superiore alla presenza in alveo in regime di magra.**

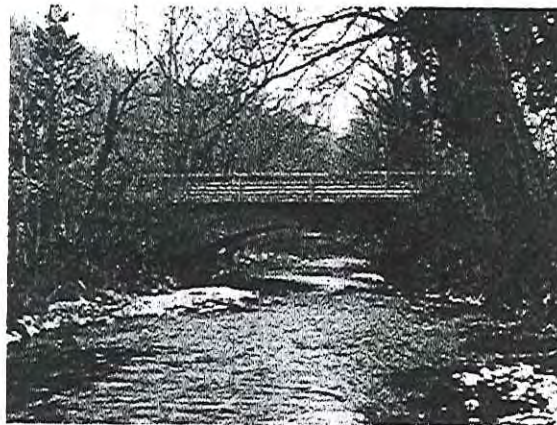
descrizione: Ponte ad arco in pietra ampliato con opere in cemento armato che ne hanno modificato l'aspetto originario.

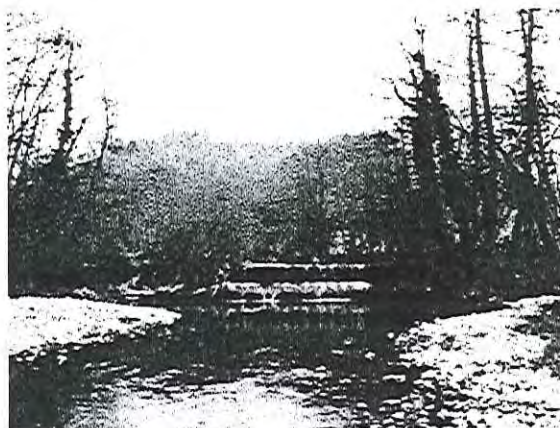
descrizione: Opera di particolare interesse paesaggistico. Accumulo di materiale alluvionale con parziale ostruzione dell'alveo.

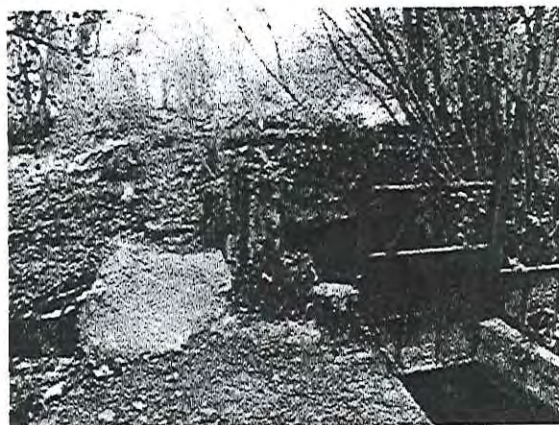
num_sched: S167
tab_tipopera_tipo: presa
nomeopera: presa idrica
usopera: vetero produttivo
epoca: < '900
materiale: pietra fuggata
valore_opera: 1
efficienza_opera: 2
conservazione_opera: 4
contesto_opera: 2
portata: consistente
presenza_opera: presente
salto_opera:
tab_inquiopera_tipo: -

descrizione: Interessante opera connessa con l'attività vetero industriale (ex-filanda) con carente manutenzione delle strutture. Possibile utilizzo come scala per pesci.

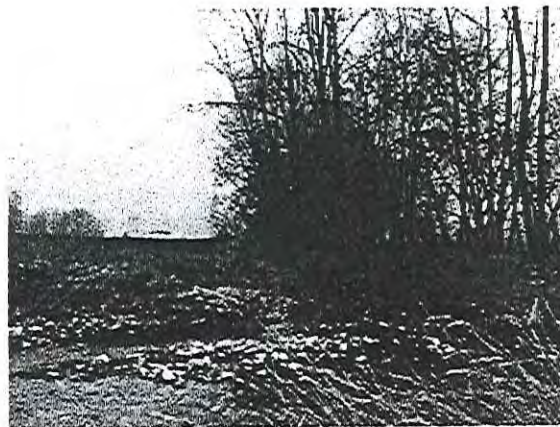
descrizione: Fossato agricolo con buon equipaggiamento vegetazionale scarsamente mantenuto.

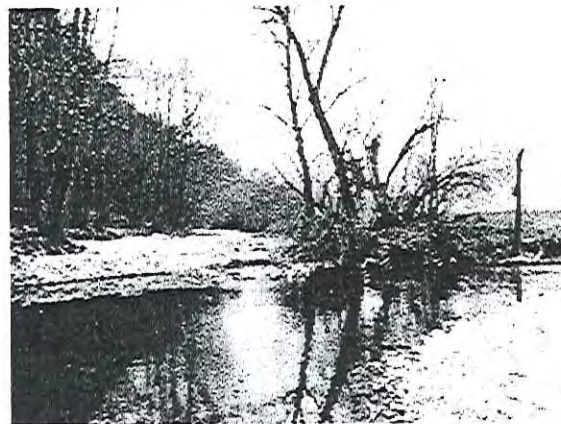
num_sched: S169
tab_tipopera_tipo: immissione
nomeopera: affluente
usopera: naturale
epoca: -
materiale: origine naturale o rinatural.
valore_opera: 2
efficienza_opera: 1
conservazione_opera: 3
contesto_opera: 2
portata: consistente
presenza_opera: presente
salto_opera: -
tab_inquiopera_tipo: -

descrizione: Portata modesta in regime di magra. Dinamica idrica tipicamente torrentizia.

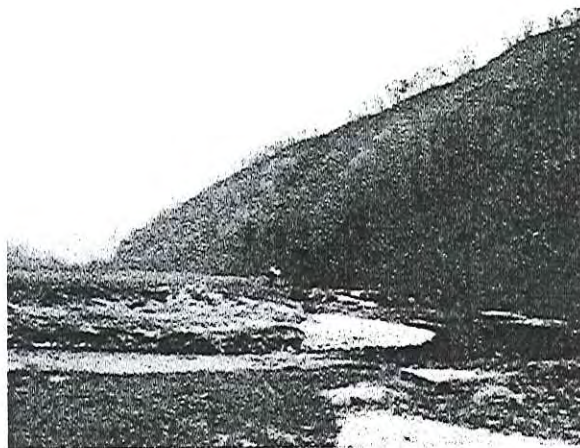
| N° sezione: | 25 |

Note: Tratto di singolare interesse paesistico e habitat faunistico, nonostante la vicinanza di una linea aerea dell'ENEL e di strutture dei pozzi dell'acquedotto a nord. Presenza di salti d'acqua naturali dovuti a strutture rocciose trasversali, senza effetto di interruzione dell'habitat ittico fluviale.

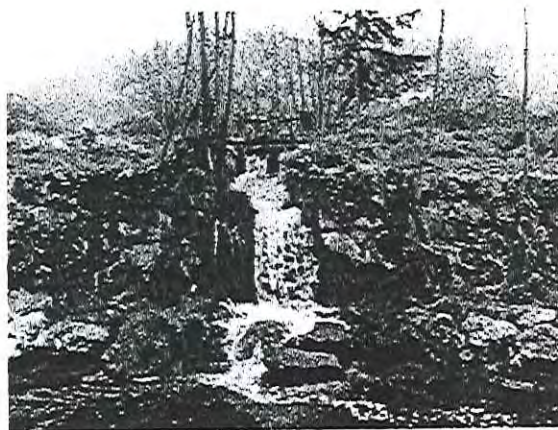
descrizione: Opera di scolmata con paratoie del canale di alimentazione di attività vetero produttive, facente parte di un sistema interessante nel suo complesso.

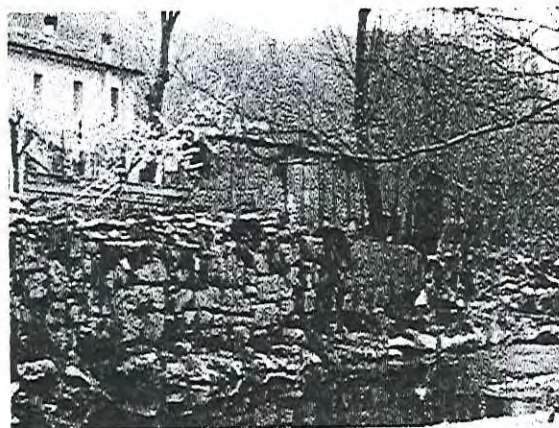
descrizione: Fabbricato ad uso domestico di scarsa qualità e impatto visivo negativo, costruito direttamente sulla sponda.

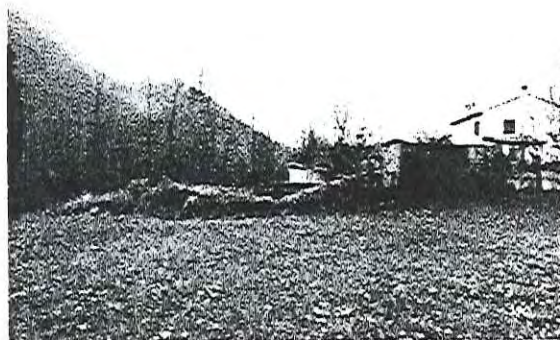
num_sched: S172
tab_tipopera_tipo: manufatto
nomeopera: stramazzo
usopera: allev. ittico
epoca: > 1945
materiale: cemento armato
valore_opera: 5
efficienza_opera: 5
conservazione_opera: 5
contesto_opera: 2
portata: -
presenza_opera: -
salto_opera: -
tab_inquiopera_tipo: -

descrizione: Strutture dismesse della peschiera.

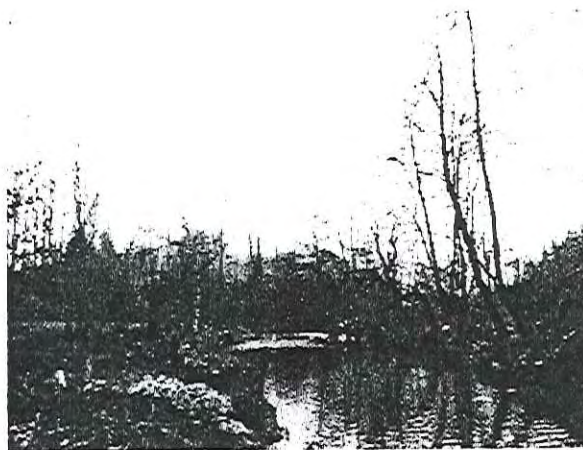
| N° sezione: | 27 |

Note: **Tratto di notevole interesse per apertura visiva sul parco della filanda a sud e i versanti boscati a est. Terreni limitrofi esondabili. Articolata conformazione morfologica del letto, con buona presenza di vita ittica.**

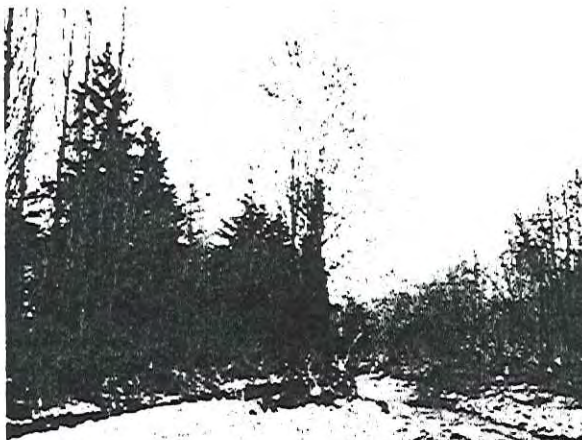
| N° sezione: | 28 |

Note: **Tratto caratterizzato dalla presenza del pregevole parco della filanda. Il letto è prevalentemente pensile, con vegetazione in alveo e fenomeni di avanzata erosione sulla sponda sinistra ed esondazione periodica sulla sponda destra. La tipologia vegetazionale ripariale consiste in robineto e piante esotiche sulla sponda sinistra; alneto/robineto sulla sponda destra.**

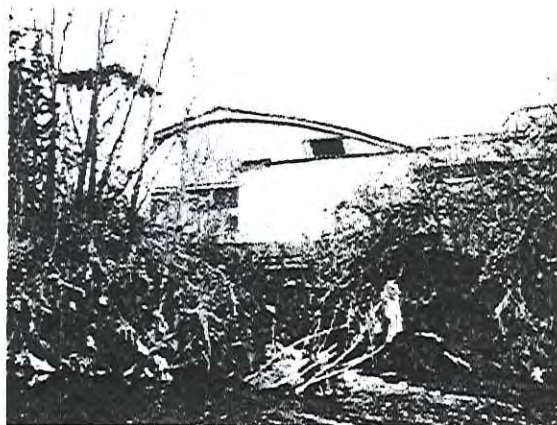
descrizione: Scarico con paratoie dell'acqua della filanda, probabile sbocco del canale artificiale di presa.

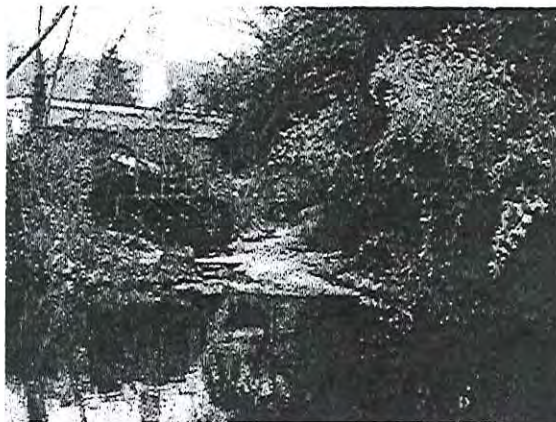
descrizione: Affluente torrente Marzolle. Consistente apporto idrico in caso di piena.

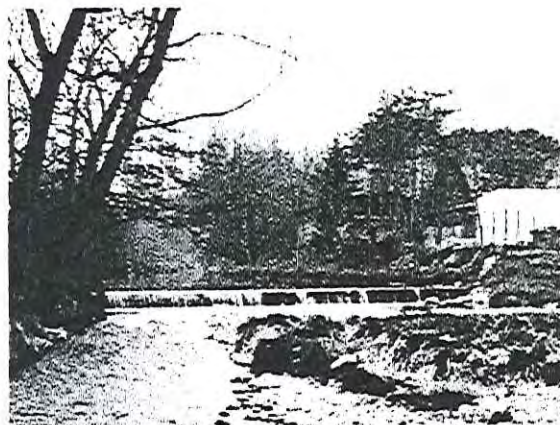
descrizione: Opera con paratoie con potenziale interruzione dell'habitat ittico fluviale.

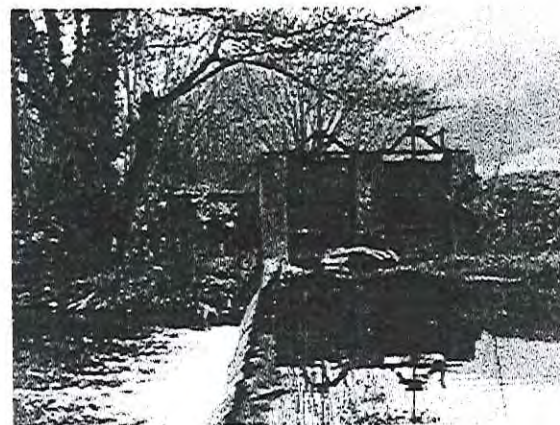
descrizione: Presa con doppia paratoia attualmente inutilizzata.

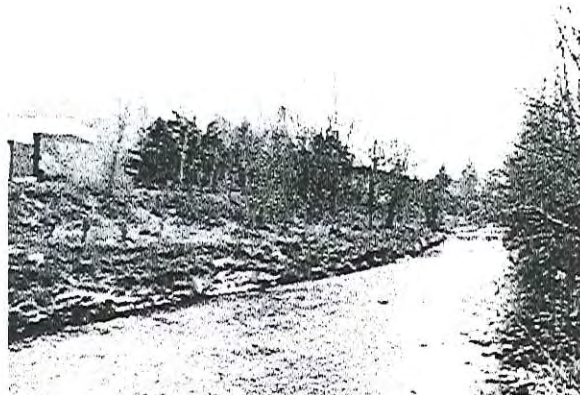
| N° sezione: | 32 |

Note: Tratto caratterizzato dalle prese di insediamenti lungo le sponde con conseguente difficile accessibilità degli argini. Condizioni dell'alveo generalmente buone salvo un'insediamento produttivo puntuale sulla sponda destra (comune di Farra di Soligo).

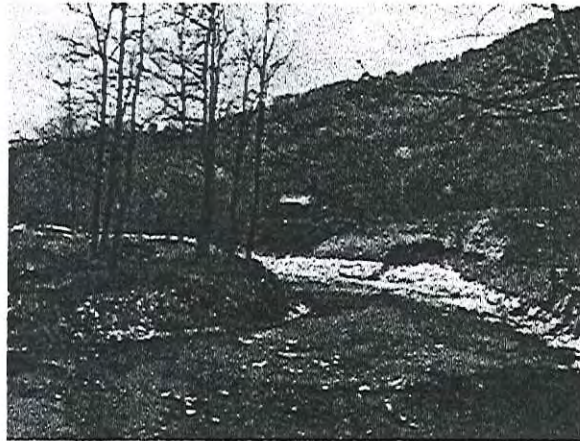
| N° sezione: | 34 |

Note: Tratto in curva sinistra disturbato sotto il profilo paesaggistico dalla presenza di attrezzature edili sull'orlo dell'argine e riporti di materiali inerti. La sponda destra è interessata da consistenti problemi di erosione parzialmente consolidata con massciata nel tratto in curva. Vegetazione ripariale rada su entrambe le sponde.

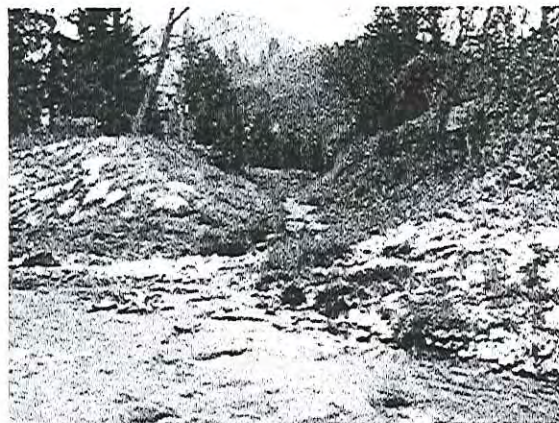
descrizione: Punto di confluenza nel Soligo di ruio a regime torrentizio con consistente apporto idrico periodico.

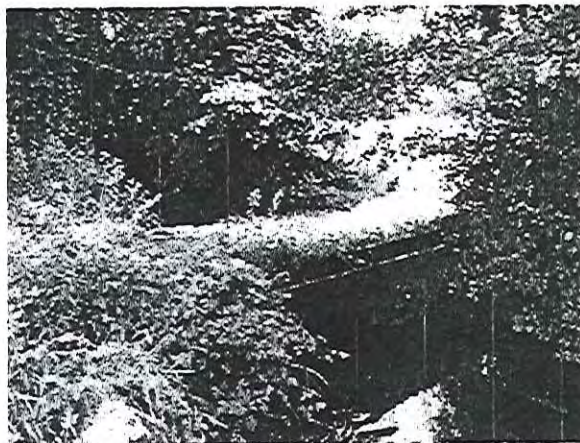
| N° sezione: | 37 |

Note: Tratto artificiale di derivazione idrica a fini industriali con buon grado generale di rinaturalizzazione e di interesse storico culturale e paesistico. In prossimità di insediamenti abitativi e produttivi vi sono numerosi manufatti di tipo precario e depositi o discariche di materiali.

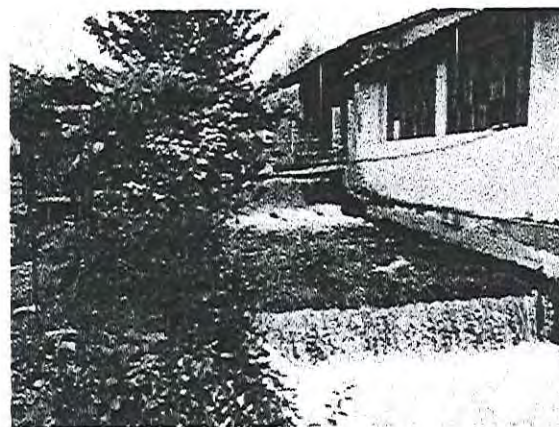
descrizione: Serie di stramazzi legati al funzionamento del vecchio mulino ora dismesso. Non sono più presenti le attrezzature e la ruota.

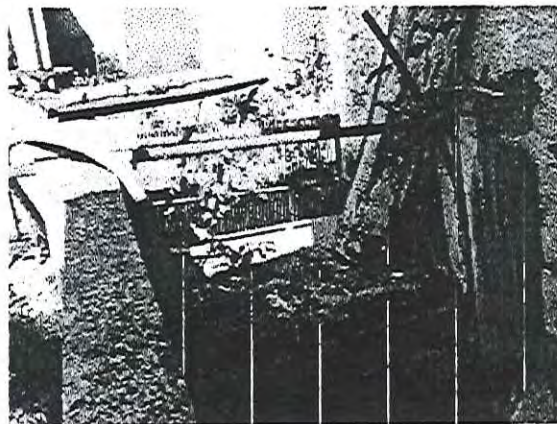
num_sched: S183
tab_tipopera_tipo: presa
nomeopera: presa idrica
usopera: vetero industriale
epoca: < '900
materiale: metallo
valore_opera: 3
efficienza_opera: 4
conservazione_opera: 4
contesto_opera: 3
portata: consistente
presenza_opera: presente
salto_opera:
tab_inquiopera_tipo: -

descrizione: Opere di presa idrica per dinamo ad uso industriale, ora dismessa.

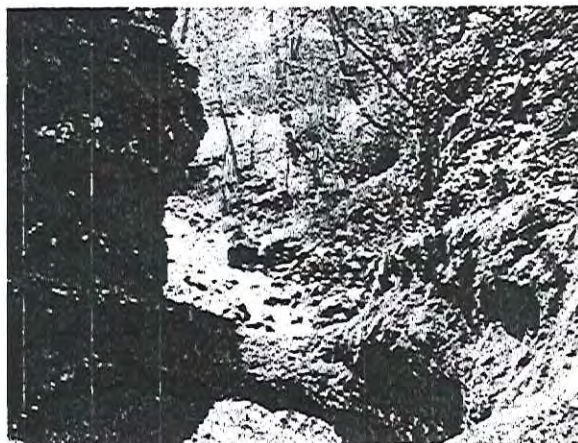
| N° sezione: | 00 |

Note: **Tratto di discreto interesse morfologico-paesistico caratterizzato da riutilizzo di insediamenti rurali ad uso residenza saltuaria. Alcune lacune nel manto arboreo sul versante sinistro boscato.**

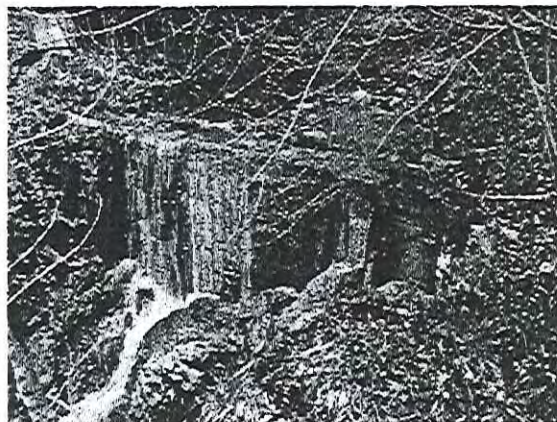
num_sched: C208
tab_tipopera_tipo: opera trasversale
nomeopera: stramazzo
usopera: vetero produttivo
epoca: > 1945
materiale: pietra fuggata
valore_opera: 3
efficienza_opera: 3
conservazione_opera: 2
contesto_opera: 3
portata: -
presenza_opera: presente
salto_opera: 2.5
tab_inquiopera_tipo: -

descrizione: Opera originariamente collegata a presa irrigua ora dismessa con funzione di alimentazione mulino a valle.
Recenti interventi di consolidamento in calcestruzzo.

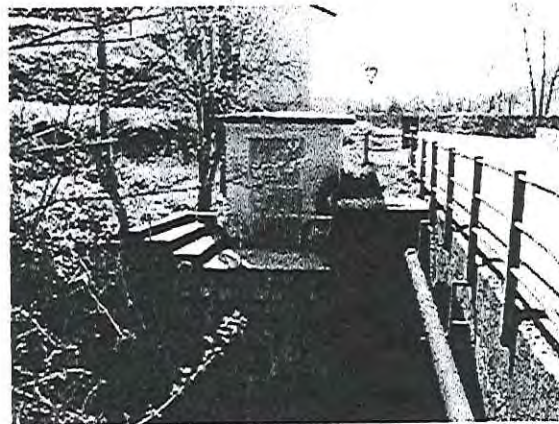
num_sched: C216
tab_tipopera_tipo: manufatto
nomeopera: fabbricato isolato
usopera: collettivo urbano
epoca: > 1945
materiale: cemento armato
valore_opera: 5
efficienza_opera: 3
conservazione_opera: 4
contesto_opera: 4
portata: -
presenza_opera: -
salto_opera: -
tab_inquiopera_tipo: -

descrizione: Cabina ENEL con tubazioni e scarichi ambigui.

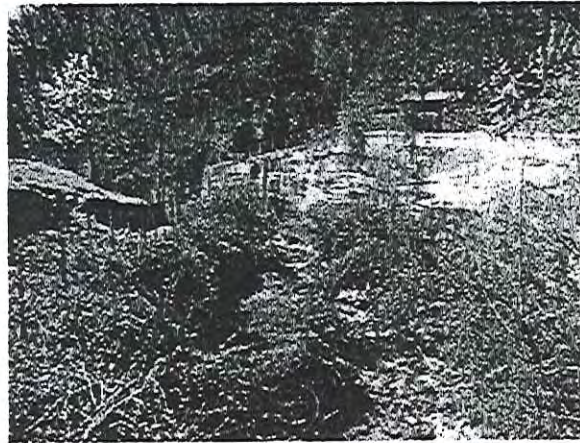
Note: Tratto fortemente antropizzato dovuto alla presenza di un muro di sostegno in cemento armato di impatto negativo. Da segnalare la buona integrità morfologica con la presenza di numerosi salti d'acqua naturali. La tipologia vegetazionale prevalente sulla sponda sinistra è Corileto-alneto, sulla sponda destra Robineto-corileto-alneto.

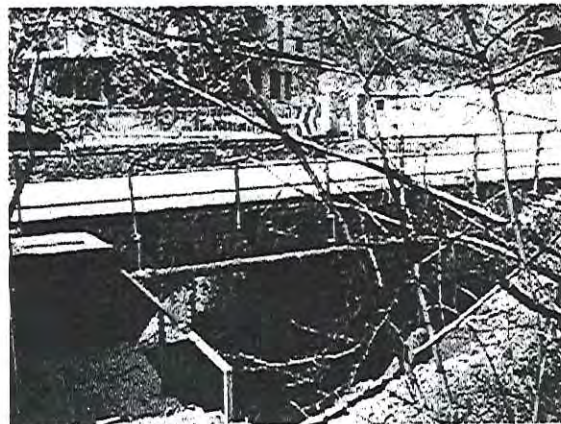
num_sched: C217
tab_tipopera_tipo: opera trasversale
nomeopera: ponte
usopera: collettivo urbano
epoca: > 1945
materiale: cemento armato
valore_opera: 4
efficienza_opera: 1
conservazione_opera: 3
contesto_opera: 4
portata: -
presenza_opera: -
salto_opera: -
tab_inquiopera_tipo: -

descrizione: Ponte sul Corin con parapetto a monte in acciaio in pessime condizioni.

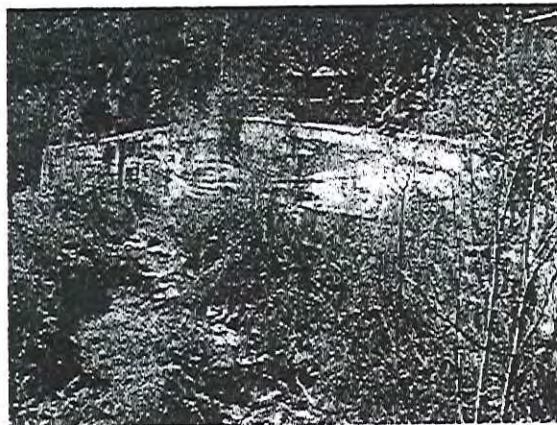
num_sched: C219
tab_tipopera_tipo: opera longitudinale
nomeopera: muro di sostegno
usopera: domestico
epoca: > 1945
materiale: cemento armato
valore_opera: 5
efficienza_opera: 2
conservazione_opera: 4
contesto_opera: 4
portata: -
presenza_opera: -
salto_opera: -
tab_inquiopera_tipo: -

descrizione: Muro in cemento armato di impatto visivo negativo e con scarsa manutenzione della vegetazione sottostante.

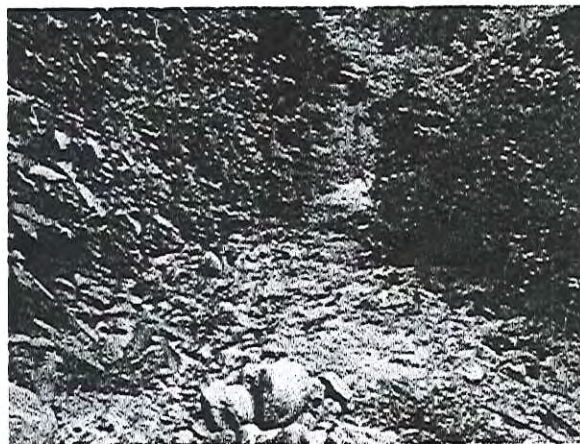
Note: Presenza di salti d'acqua naturali, scarsa manutenzione dell'alveo con accrescimento erbaceo incontrollato, presenza di scarichi domestici con acque saponate. La tipologia vegetazionale prevalente è costituita da Robinieto-corileto-carpineto sulla sponda destra, da Robinieto con Picea sulla sinistra.

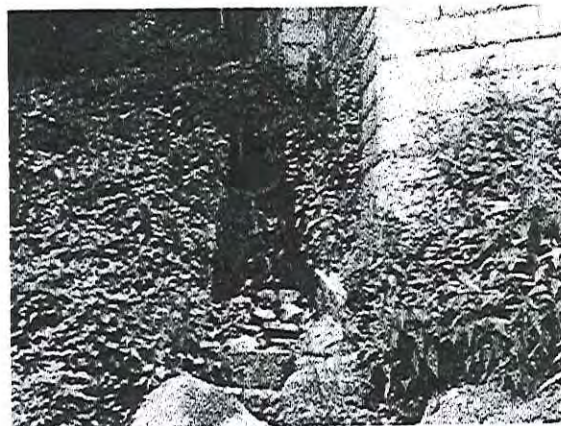
num_sched: C225
tab_tipopera_tipo: immissione
nomeopera: scarico
usopera: agricolo
epoca: > 1945
materiale: cemento armato
valore_opera: 5
efficienza_opera: 4
conservazione_opera: 4
contesto_opera: 4
portata: consistente
presenza_opera: modesta
salto_opera: -
tab_inquiopera_tipo: residenziale

descrizione: Scarico domestico con presumibile presenza di acque saponate.

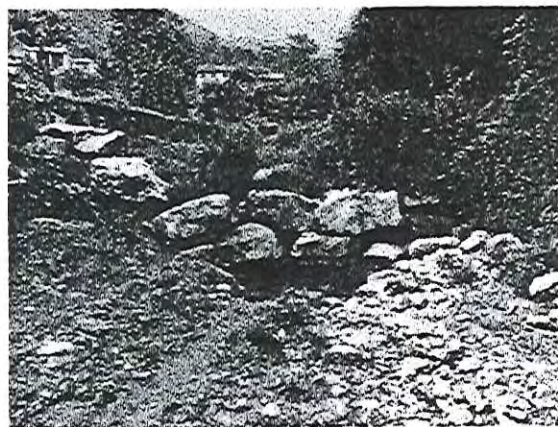
descrizione: Opera in blocchi di pietra in cattive condizioni.

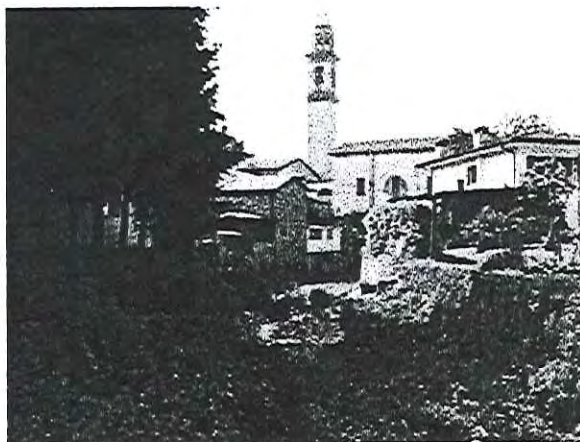
Note: **Tratto di carattere urbano con edificazione a ridosso delle sponde generalmente artificializzate. Presenta sviluppo incontrollato di vegetazione erbacea in periodo estivo, rada sulle sponde, numerosi rifiuti e materiali di riporto in alveo. Presenza diffusa di scarichi di origine domestica con evidenti apporti inquinanti.**

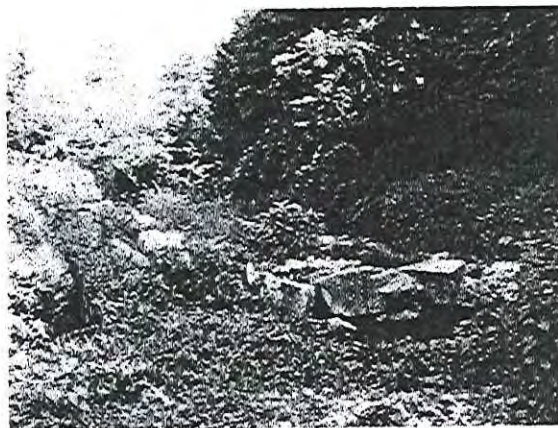
descrizione: Briglia in massi con problemi di stabilità.

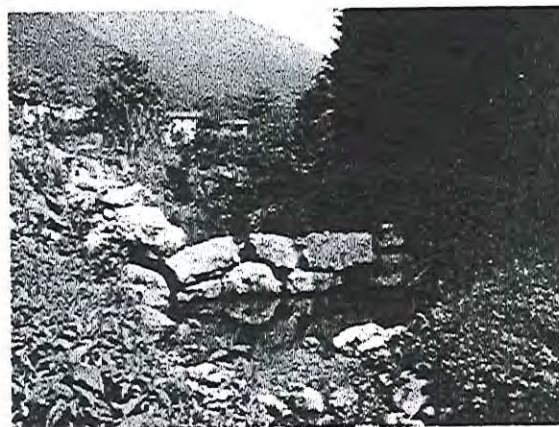
num_sched: C228
tab_tipopera_tipo: opera trasversale
nomeopera: briglia
usopera: regimazione idrica
epoca: > 1945
materiale: scogliere o murature a secco
valore_opera: 4
efficienza_opera: 3
conservazione_opera: 3
contesto_opera: 2
portata: consistente
presenza_opera: esigua o assente
salto_opera: 1
tab_inquiopera_tipo: -

descrizione: Briglia in massi con problemi di stabilità.

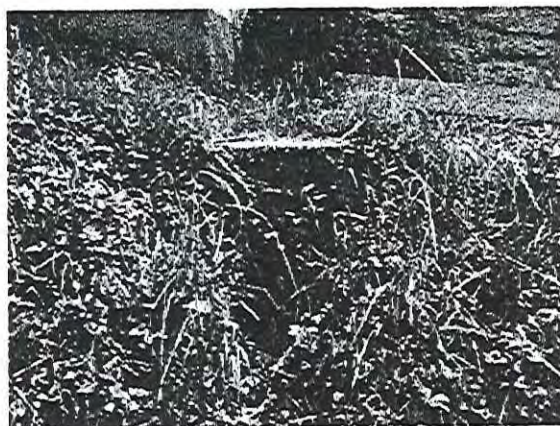
num_sched: C229
tab_tipopera_tipo: immissione
nomeopera: scarico
usopera: industriale
epoca: > 1945
materiale: cemento armato
valore_opera: 5
efficienza_opera: 3
conservazione_opera: 3
contesto_opera: 2
portata: esigua
presenza_opera: esigua o assente
salto_opera:
tab_inquiopera_tipo: -

descrizione: Scarico proveniente da insediamento industriale.

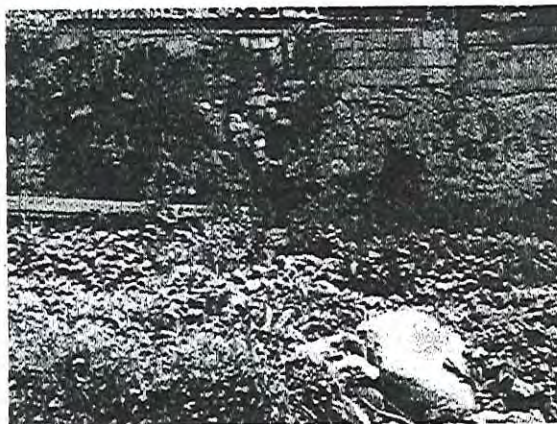
num_sched: C230
tab_tipopera_tipo: immissione
nomeopera: scarico
usopera: domestico
epoca: > 1945
materiale: cemento armato
valore_opera: 5
efficienza_opera: 2
conservazione_opera: 3
contesto_opera: 2
portata: media
presenza_opera: esigua o assente
salto_opera:
tab_inquiopera_tipo: -

descrizione: Consistente tubazione proveniente da insediamenti residenziali.

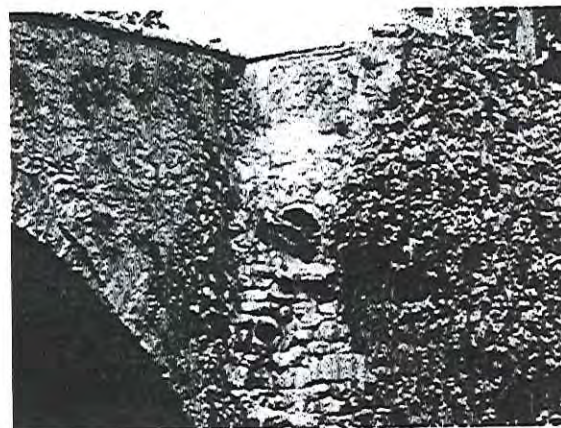
num_sched: C233
tab_tipopera_tipo: immissione
nomeopera: scarico
usopera: collettivo urbano
epoca: > 1945
materiale: cemento armato
valore_opera: 5
efficienza_opera: 2
conservazione_opera: 4
contesto_opera: 2
portata: media
presenza_opera: modesta
salto_opera:
tab_inquiopera_tipo: residenziale

descrizione: Scarichi di provenienza urbana e residenziale con evidenti tracce di inquinanti.

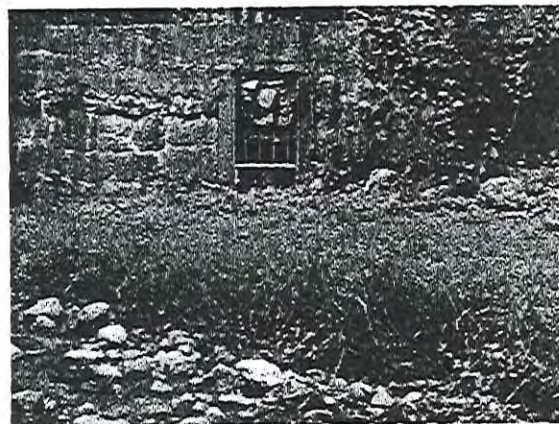
num_sched: C236
tab_tipopera_tipo: presa
nomeopera: presa idrica
usopera: agricolo
epoca: < 1945
materiale: pietra fuggata
valore_opera: 2
efficienza_opera: 5
conservazione_opera: 4
contesto_opera: 2
portata: media
presenza_opera: esigua o assente
salto_opera: -
tab_inquiopera_tipo: -

descrizione: Presa d'acqua per irrigazione campi umidi a valle, attualmente non funzionante.

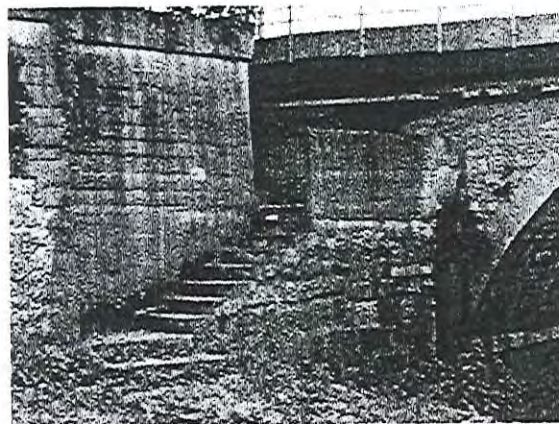
num_sched: C238
tab_tipopera_tipo: manufatto
nomeopera: accesso al corso d'acqua
usopera: domestico
epoca: > 1945
materiale: cemento armato
valore_opera: 4
efficienza_opera: 3
conservazione_opera: 3
contesto_opera: 2
portata: -
presenza_opera: -
salto_opera: -
tab_inquiopera_tipo: -

descrizione: Scala di accesso al corso d'acqua, attualmente chiusa.

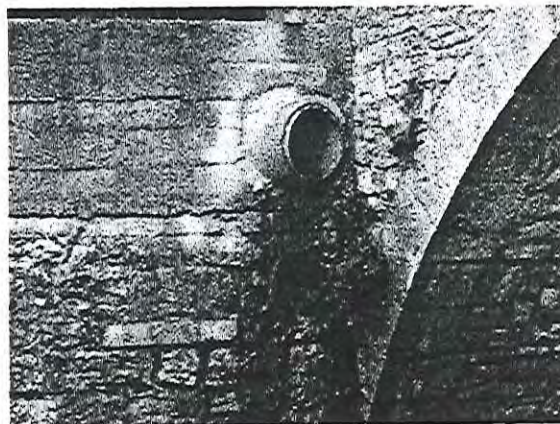
num_sched: C239
tab_tipopera_tipo: immissione
nomeopera: scarico
usopera: collettivo urbano
epoca: > 1945
materiale: cemento armato
valore_opera: 5
efficienza_opera: 1
conservazione_opera: 3
contesto_opera: 2
portata: media
presenza_opera: esigua o assente
salto_opera:
tab_inquiopera_tipo: -

descrizione: Scarico di provenienza residenziale urbana.
