PI 2014 COMUNE DI FOLLINA

Piano degli Interventi - PI n. 1
(Legge Regionale n. 11/2004 e s.m.i.)

SCHEDE I

**Rilievo e progetto dei corsi d'acqua
Opere e manufatti puntuali**

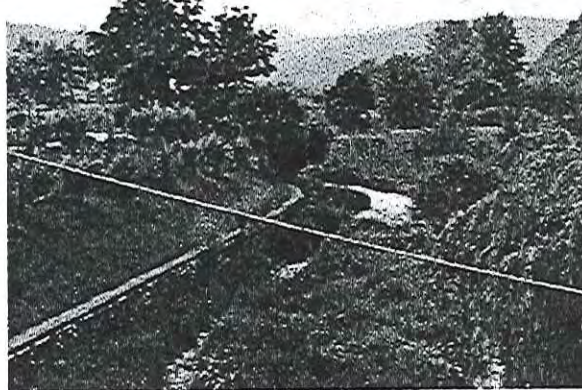
| N° sezione: | 10 |

Note: Tratto regimentato di recente con problema consistente di accumulo di materiale ghiaioso in alveo e conseguenti moti idraulici di erosione ai piedi delle sponde. La vegetazione è rada o totalmente assente.

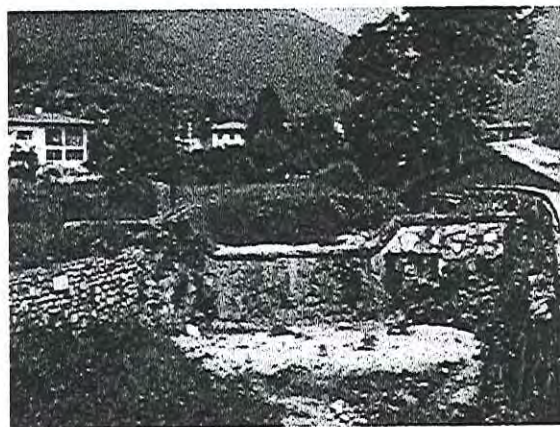
num_sched: C241
tab_tipopera_tipo: opera trasversale
nomeopera: briglia
usopera: regimazione idrica
epoca: > 1945
materiale: pietra fuggata
valore_opera: 4
efficienza_opera: 1
conservazione_opera: 1
contesto_opera: 2
portata: consistente
presenza_opera: esigua o assente
salto_opera: 1.5
tab_inquiopera_tipo: -

descrizione: Briglia di recente realizzazione con problemi di impedimento ed insufficiente dilavamento dei materiali ghiaiosi.

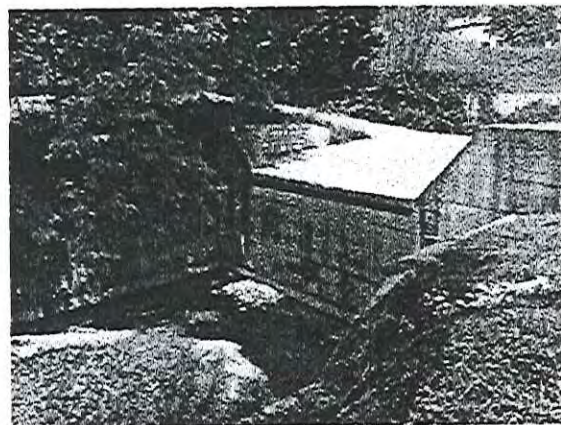
num_sched: C245
tab_tipopera_tipo: opera trasversale
nomeopera: briglia
usopera: regimazione idrica
epoca: > 1945
materiale: cemento armato
valore_opera: 5
efficienza_opera: 1
conservazione_opera: 1
contesto_opera: 2
portata: consistente
presenza_opera: esigua o assente
salto_opera:
tab_inquiopera_tipo: -

descrizione: Briglia e controbriglia di recente realizzazione con cattivo inserimento ambientale.

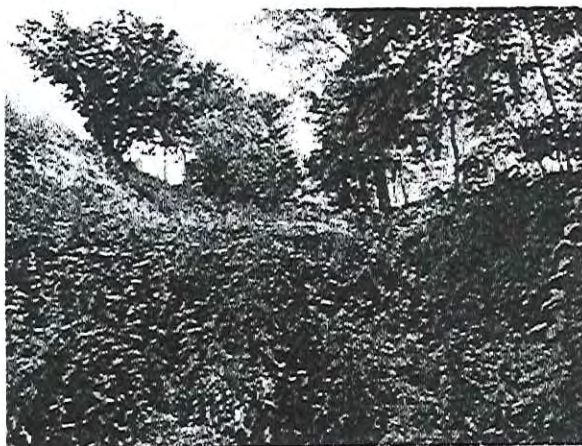
| N° sezione: | 11 |

Note: **Letto del fiume caratterizzato dalla folta vegetazione dovuta alla scarsa manutenzione. Prevale la presenza di Robinieto-corileto su entrambe le sponde. Da rilevare la presenza di numerosi insetti segno dell' insalubrità della zona.**

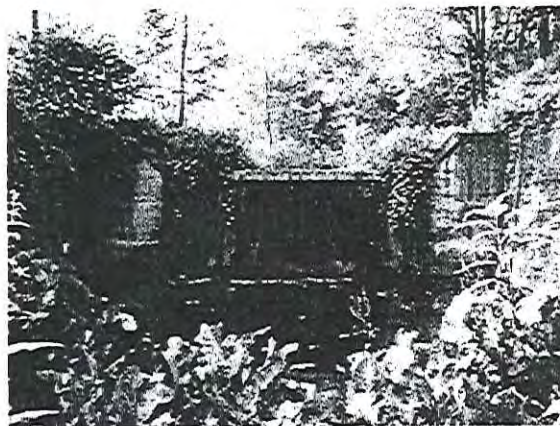
num_sched: C246
tab_tipopera_tipo: opera trasversale
nomeopera: briglia
usopera: regimazione idrica
epoca: > 1945
materiale: cemento armato
valore_opera: 5
efficienza_opera: 4
conservazione_opera: 4
contesto_opera: 3
portata: consistente
presenza_opera: esigua o assente
salto_opera: 2
tab_inquiopera_tipo: -

descrizione: Briglia con controbriglia in cemento armato con presenza di acqua stagnante.

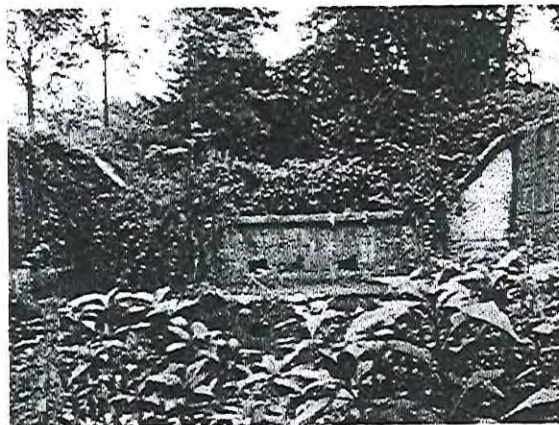
num_sched: C247
tab_tipopera_tipo: opera trasversale
nomeopera: briglia
usopera: regimazione idrica
epoca: > 1945
materiale: cemento armato
valore_opera: 5
efficienza_opera: 4
conservazione_opera: 4
contesto_opera: 3
portata: consistente
presenza_opera: esigua o assente
salto_opera: 2
tab_inquiopera_tipo: -

descrizione: Briglia con controbriglia in cemento armato, con presenza di acqua stagnante.

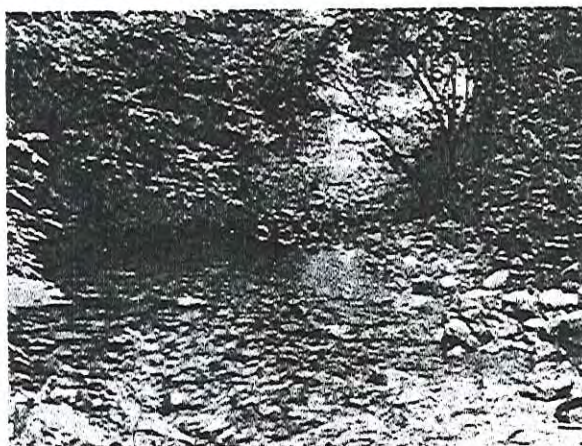
| N° sezione: | 14 |

Note: Presenza di vegetazione in alveo, con alberi e arbusti fino al limite del letto, che potrebbero creare problemi in caso di piena. La tipologia vegetazionale prevalente è costituita da Robinieto-corileto-alneto sulla sponda destra e da Robinieto-corileto sulla sponda sinistra.

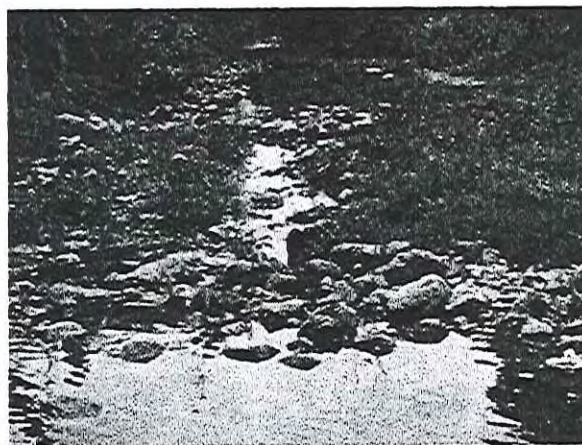
| N° sezione: | 15 |

Note: **Scarsa manutenzione del letto del fiume, con deposito di materiali vari e vegetazione che potrebbero causare problemi in caso di piena. Presenza di Robinieto-alneto sulla sponda destra, di Robinieto-corileto sulla sinistra.**

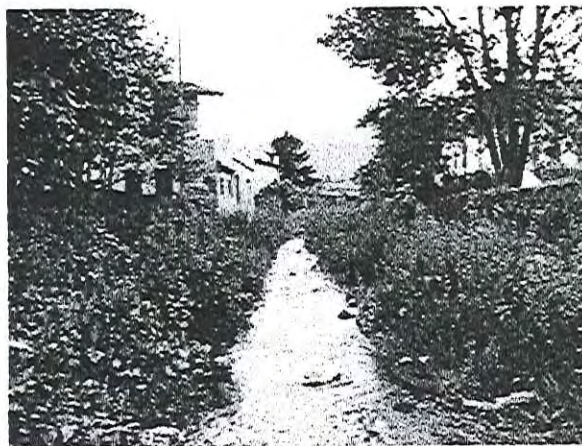
| N° sezione: | 16 |

Note: Tratto con folta vegetazione in alveo (a volte superiore ai due metri) e presenza di abitazioni fino al limite del letto. Vegetazione sulle sponde rada o totalmente assente. Deposito di materiali edili e presenza di rifiuti di vario genere in prevalenza domestici.

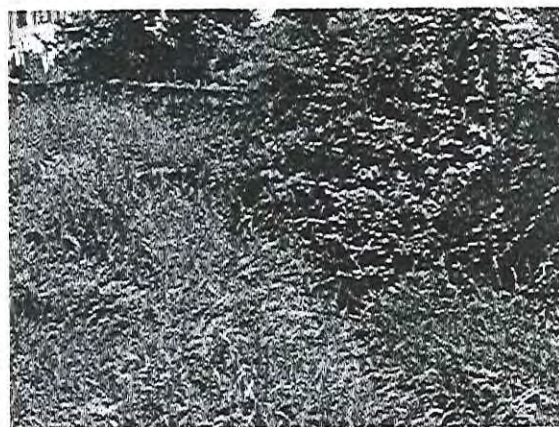
num_sched: C258
tab_tipopera_tipo: opera trasversale
nomeopera: briglia
usopera: regimazione idrica
epoca: > 1945
materiale: cemento armato
valore_opera: 5
efficienza_opera: 3
conservazione_opera: 3
contesto_opera: 2
portata: consistente
presenza_opera: presente
salto_opera: 1,5
tab_inquiopera_tipo: -

descrizione: Briglia in cemento armato circondata da folta vegetazione con potenziale effetto d'interruzione dell'habitat fluviale,

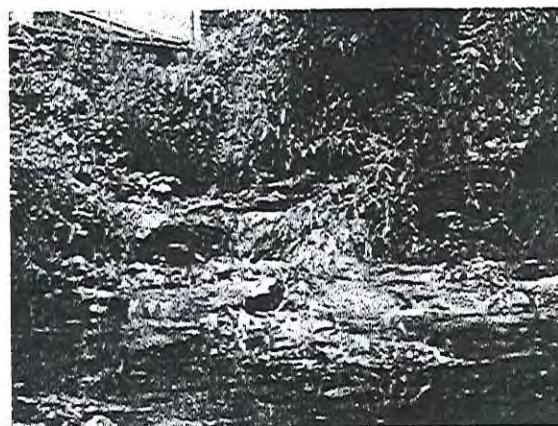
num_sched: C259
tab_tipopera_tipo: opera trasversale
nomeopera: stramazzo
usopera: regimazione idrica
epoca: < 1945
materiale: scogliere o murature a secco
valore_opera: 4
efficienza_opera: 1
conservazione_opera: 3
contesto_opera: 2
portata: media
presenza_opera: presente
salto_opera: 0,5
tab_inquiopera_tipo: -

descrizione: Diga realizzata con massi in pietra con potenziale effetto d'interruzione dell'habitat fluviale,

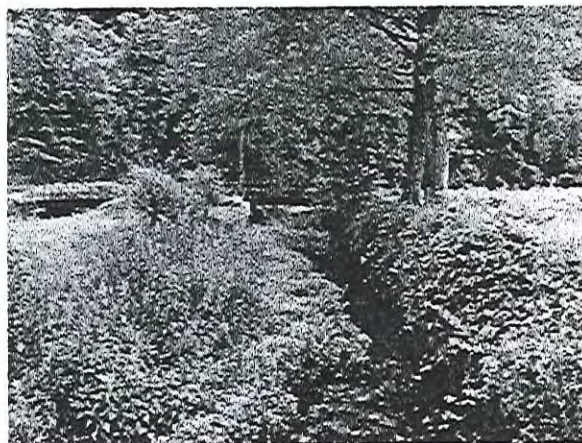
| N° sezione: | 17 |

Note: **Ultimo tratto del fiume prima dell' immissione nel Soligo. Presenza di folta vegetazione in alveo che potrebbe causare problemi in caso di piena.**

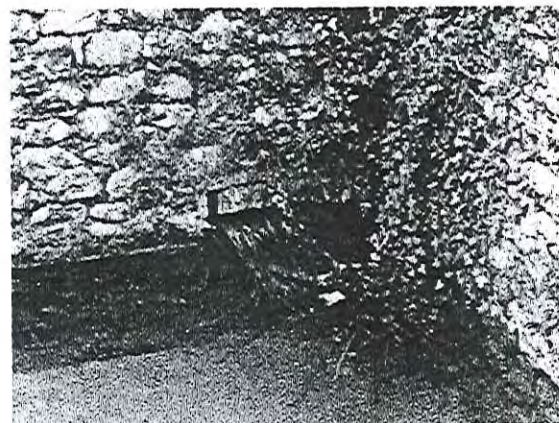
num_sched: F304
tab_tipopera_tipo: presa
nomeopera: presa idrica
usopera: vetero produttivo
epoca: < '900
materiale: laterizio
valore_opera: 4
efficienza_opera: 5
conservazione_opera: 4
contesto_opera: 1
portata: media
presenza_opera: esigua o assente
salto_opera: -
tab_inquiopera_tipo: -

descrizione: Presa con paratoie dismessa con funzione non chiaramente rilevabile. Apparentemente di scarso interesse.

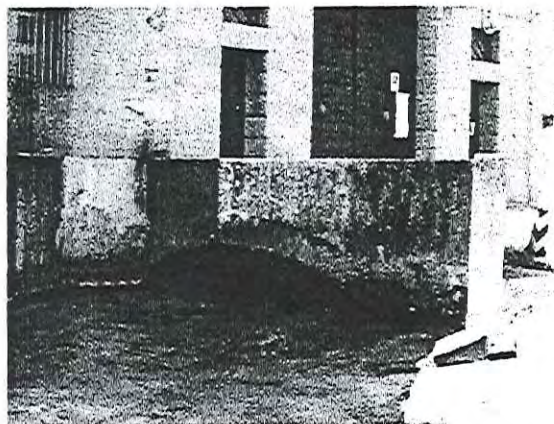
num_sched: F307
tab_tipopera_tipo: opera trasversale
nomeopera: ponte
usopera: vetero produttivo
epoca: < '900
materiale: laterizio
valore_opera: 2
efficienza_opera: 2
conservazione_opera: 4
contesto_opera: 2
portata: consistente
presenza_opera: presente
salto_opera:
tab_inquiopera_tipo: -

descrizione: Punto di sbocco del tratto sotterraneo interno all'ex lanificio. Evidenti alterazioni e superfetazioni.

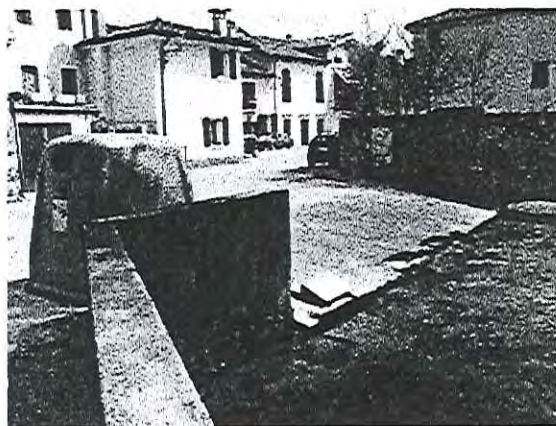
num_sched: F308
tab_tipopera_tipo: manufatto
nomeopera: lavatoio
usopera: collettivo urbano
epoca: < '900
materiale: cemento armato
valore_opera: 2
efficienza_opera: 3
conservazione_opera: 5
contesto_opera: 2
portata: -
presenza_opera: -
salto_opera: -
tab_inquiopera_tipo: -

descrizione: Opera di notevole interesse storico-culturale fortemente compromessa da risistemazione effettuata con l'uso di calcestruzzo.

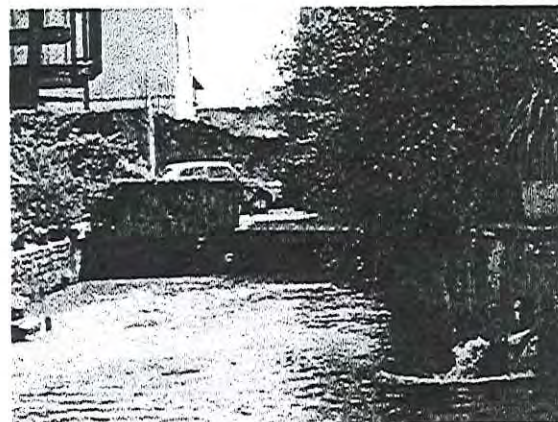
num_sched: F311
tab_tipopera_tipo: opera trasversale
nomeopera: ponte
usopera: domestico
epoca: < '900
materiale: laterizio
valore_opera: 3
efficienza_opera: 2
conservazione_opera: 4
contesto_opera: 3
portata: consistente
presenza_opera: presente
salto_opera: -
tab_inquiopera_tipo: -

descrizione: Struttura a ponte su doppia arcata in laterizio con evidenti alterazioni e superfetazioni.

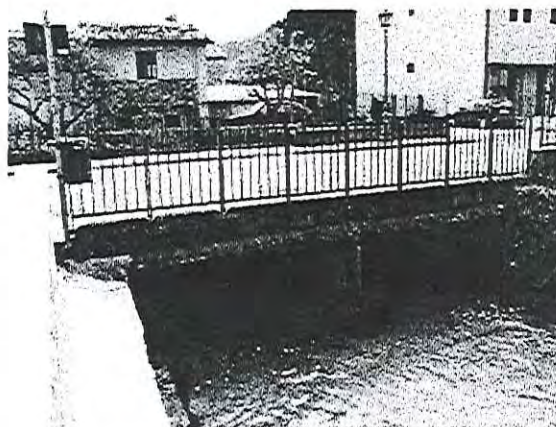
num_sched: F314
 tab_tipopera_tipo: opera trasversale
 nomeopera: ponte
 usopera: collettivo urbano
 epoca: > 1945
 materiale: cemento armato
 valore_opera: 5
 efficienza_opera: 2
 conservazione_opera: 3
 contesto_opera: 3
 portata: -
 presenza_opera: -
 salto_opera: -
 tab_inquiopera_tipo: -

descrizione: Ponte strada provinciale n. 4 con impatto visivo ed ambientale pessimo.

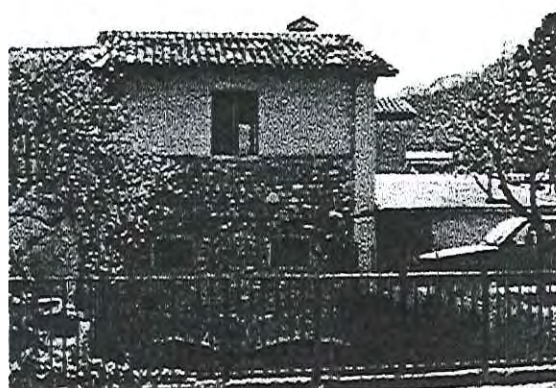
num_sched: F315
 tab_tipopera_tipo: opera trasversale
 nomeopera: fabbricato isolato
 usopera: domestico
 epoca: < '900
 materiale: pietra fuggata
 valore_opera: 1
 efficienza_opera: 2
 conservazione_opera: 1
 contesto_opera: 3
 portata: -
 presenza_opera: -
 salto_opera: -
 tab_inquiopera_tipo: -

descrizione: Edificio di notevole pregio storico culturale. Presenza di superfetazione sulla sponda destra.

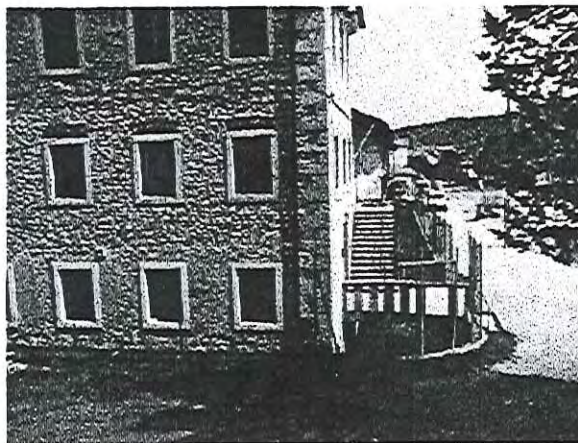
| N° sezione: | 03 |

Note: **Ramo artificiale del Follina che dalla sorgente scorre attorno al lato sud dell'ex lanificio, molto degradato e caratterizzato da un lungo tombamento di impatto fortemente negativo.**

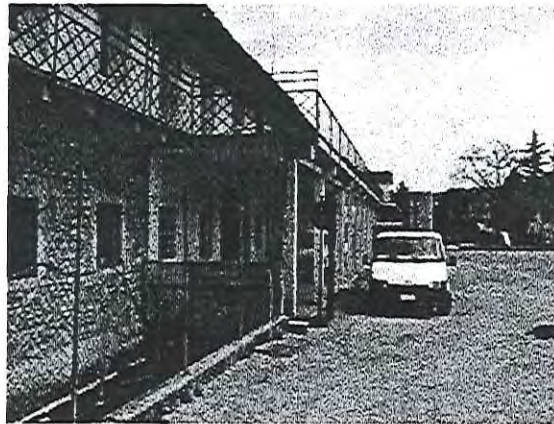
num_sched: F318
tab_tipopera_tipo: opera trasversale
nomeopera: tombamento
usopera: collettivo urbano
epoca: > 1945
materiale: cemento armato
valore_opera: 5
efficienza_opera: 2
conservazione_opera: 3
contesto_opera: 4
portata: -
presenza_opera: -
salto_opera: -
tab_inquiopera_tipo: -

descrizione: Esteso intervento di tombamento effettuato con modalità improprie di forte impatto negativo.

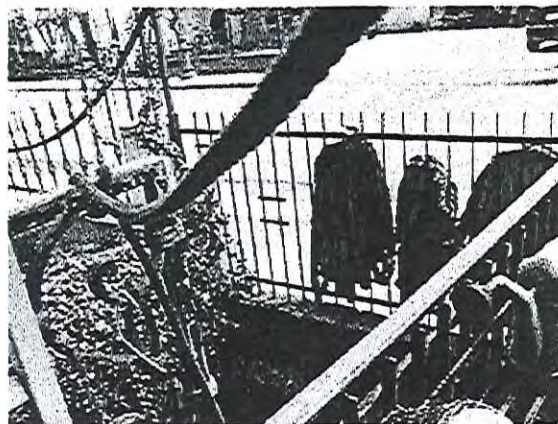
num_sched: F320
tab_tipopera_tipo: opera trasversale
nomeopera: ponte
usopera: collettivo urbano
epoca: > 1945
materiale: cemento armato
valore_opera: 5
efficienza_opera: 2
conservazione_opera: 3
contesto_opera: 4
portata: -
presenza_opera: -
salto_opera: -
tab_inquiopera_tipo: -

descrizione: Ponte sulla strada provinciale n. 34 con forte impatto negativo.

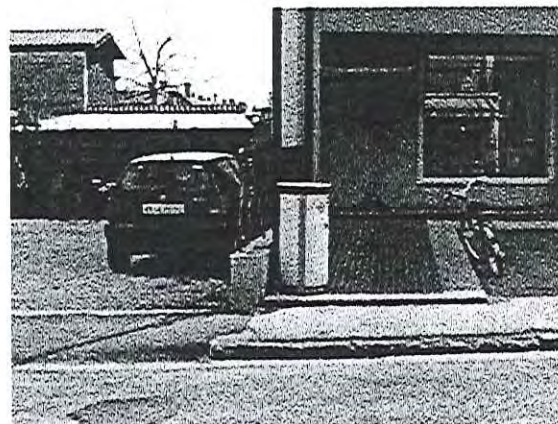
num_sched: F321
tab_tipopera_tipo: opera trasversale
nomeopera: tombamento
usopera: vetero produttivo
epoca: > 1945
materiale: cemento armato
valore_opera: 5
efficienza_opera: 2
conservazione_opera: 1
contesto_opera: 4
portata: -
presenza_opera: -
salto_opera: -
tab_inquiopera_tipo: -

descrizione: Esteso tombamento del canale, la parte iniziale coperta con griglia metallica.

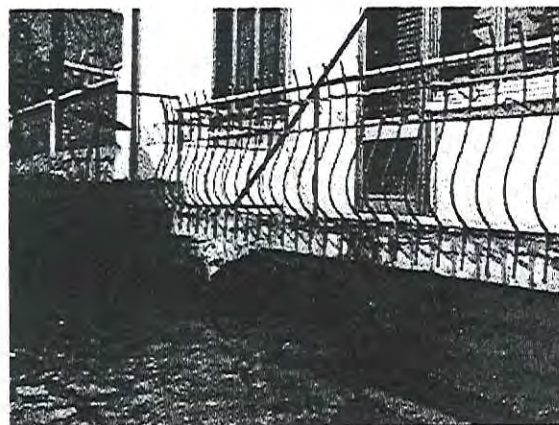
descrizione: Sbocco di tratto tombato del torrente Follina con struttura ad arco in pietra.

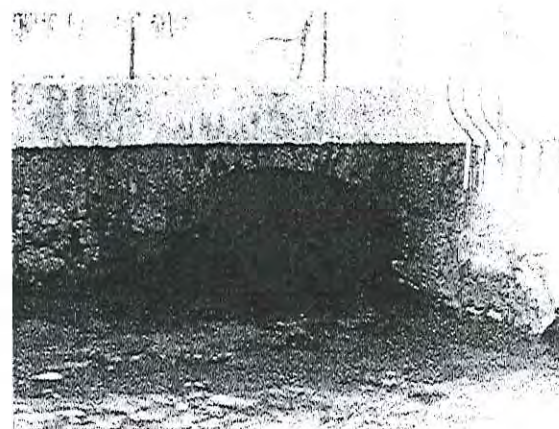
descrizione: Sbocco di canale artificiale tombato con strutture ad arco in pietra e superfetazioni in cemento armato.

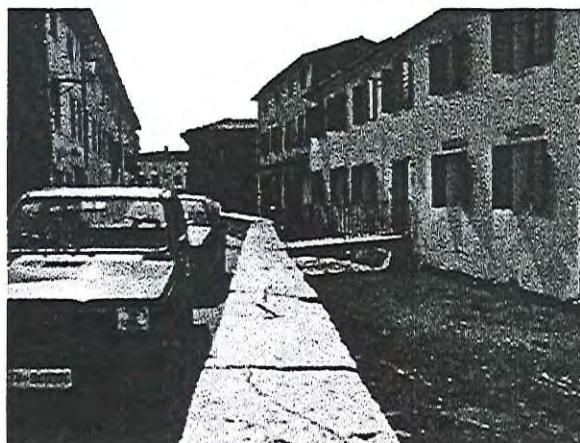
Note: Tratto fortemente antropizzato ed in larga parte tombato con modalità ed impiego di materiali impropri. La presenza di edifici facenti parte del tessuto urbano storico è compromesso dalla presenza di adiacente strada carrabile in parte utilizzata per sosta veicolare, oltre che da interventi successivi impropri di ristrutturazione e realizzazione di nuova edificazione con modalità e materiali estranei alla tradizione costruttiva locale.

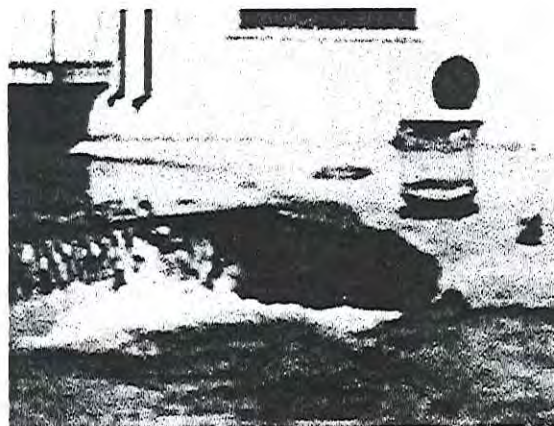
descrizione: Stramazzo originariamente in pietra e dotato di paratoie, ora sostituito da un'opera in calcestruzzo di scarsa qualità.

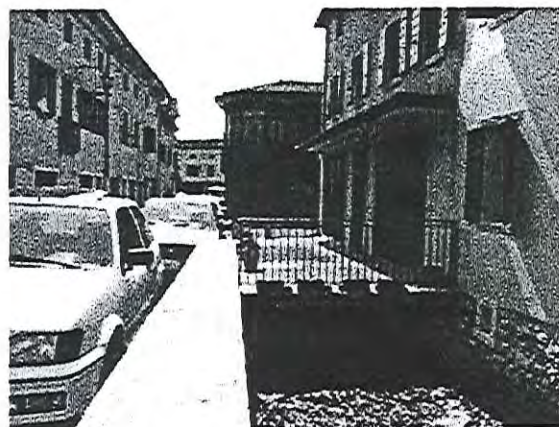
descrizione: Esteso ed eterogeneo intervento di tombamento ed edificazione sopra il corso d'acqua.

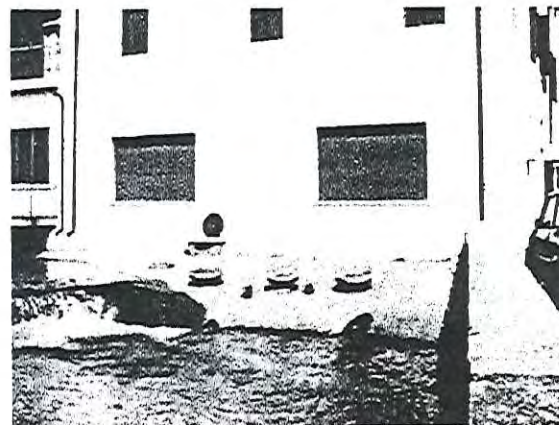
descrizione: Opera estranea alla tradizione costruttiva locale.

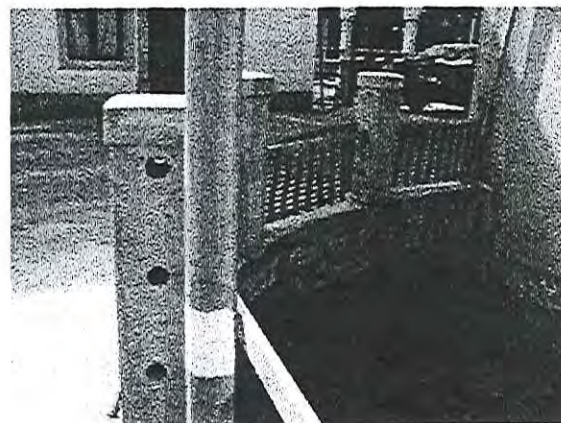
descrizione: Ponte carrabile in cemento armato con fondo in asfalto di impatto negativo sul contesto storico. Punto d'imbocco di ampio tratto tombato.

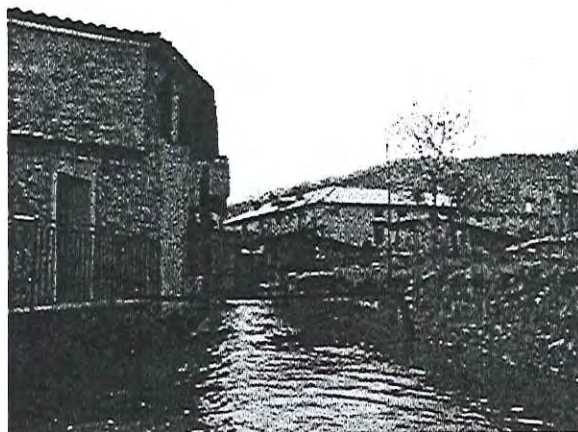
Note: **Tratto fortemente artificializzato, caratterizzato dalla presenza di edificazione nella sponda sinistra ed utilizzo ad orto dei terreni sulla sponda di destra collegata con passerella realizzata in materiali diversi.**

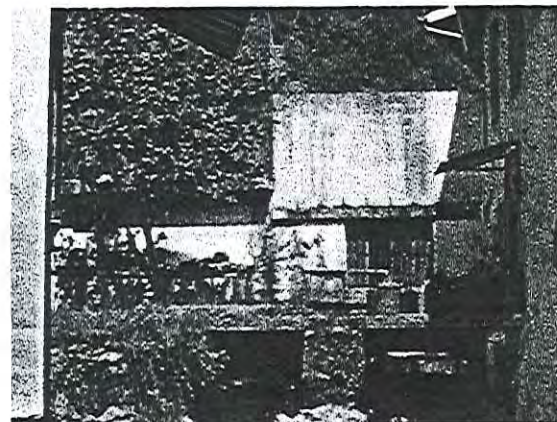
descrizione: Fabbricato di qualità scadente ad uso imprecisato realizzato con modalità estranee alla tradizione costruttiva locale.

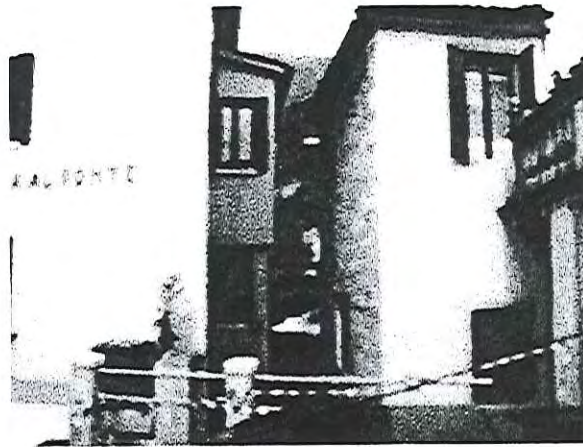
Note: Tratto suggestivo compreso fra una doppia quinta edificata di prevalente natura tradizionale seppur connotata dalla presenza di superfetazioni e interventi successivi impropri nei modi e nei materiali. Sono presenti scarichi di provenienza domestica.

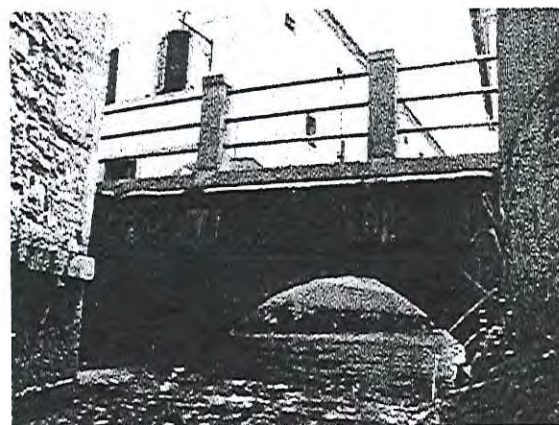
descrizione: Ponte carrabile originariamente ad arco in pietra e successivamente ampliato con opere in cemento armato di impatto negativo. Fondo in asfalto e utilizzo improprio per sosta veicolare.

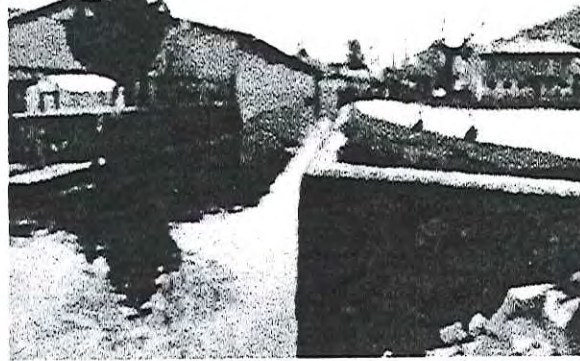
Note: Sezione caratterizzata dal diradamento dell'edificato il quale risulta di tipologia prevalentemente tradizionale, con uso degli scoperti a orto e giardino. In parte la sponda destra è costeggiata da strada bianca comunale. Vi sono nella parte terminale fabbricati industriali con elementi di impatto visivo negativo.

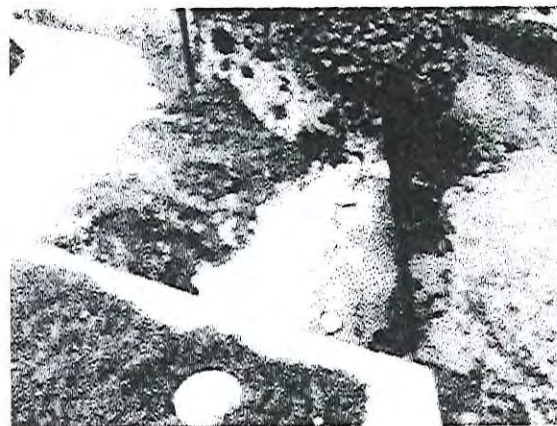
descrizione: Antico lavatoio impropriamente consolidato con opere in calcestruzzo.

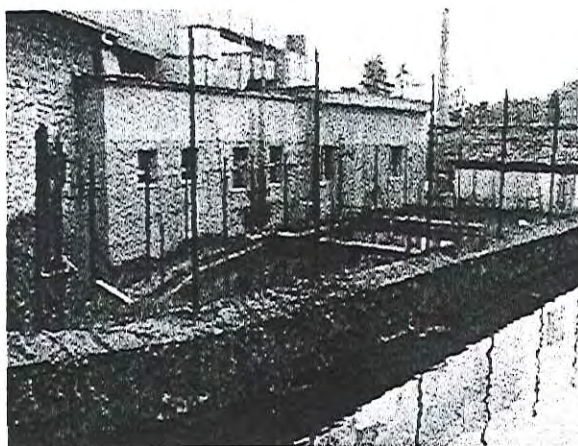
Note: Sezione quasi interamente tombata, interessata da insediamenti produttivi di origine rurale e veteroindustriale di notevole interesse. Ampliamenti risalenti al dopoguerra molto estesi legati alla filanda risultano di scarso interesse con impatto visivo negativo sui nuclei originali.

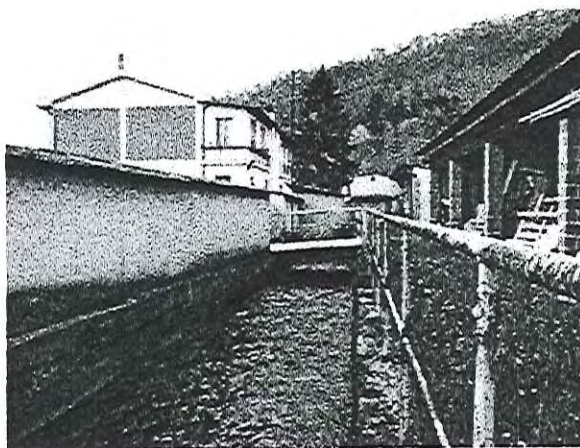
Note: **Tratto canalizzato con sponde in cemento armato e realizzazione di edificazione di scarso valore ad uso deposito o parcheggio in prossimità e sopra l'alveo.**

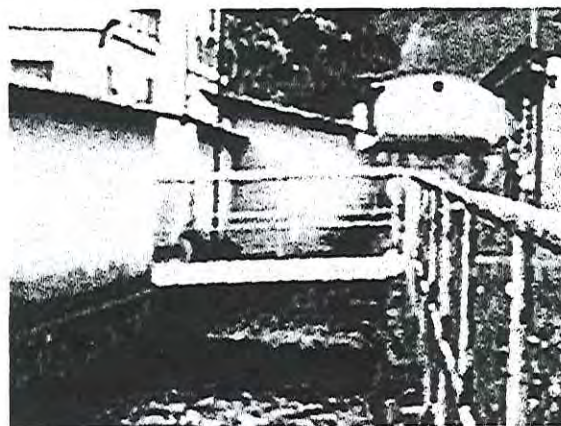
num_sched: F345
tab_tipopera_tipo: opera trasversale
nomeopera: ponte
usopera: domestico
epoca: > 1945
materiale: cemento armato
valore_opera: 5
efficienza_opera: 1
conservazione_opera: 2
contesto_opera: 3
portata: -
presenza_opera: -
salto_opera: -
tab_inquiopera_tipo: -

descrizione: Ponte carrabile privato di collegamento alla sponda destra ad uso orto e prato.

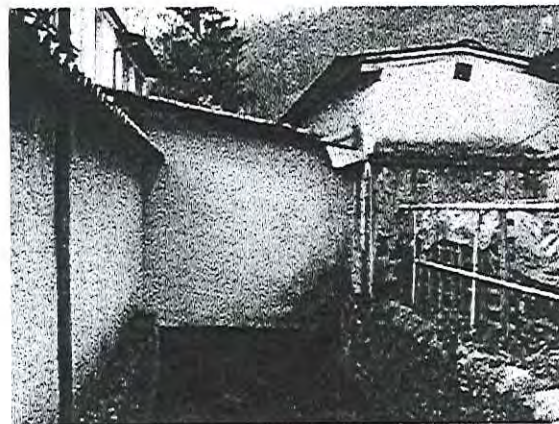
num_sched: F346
tab_tipopera_tipo: opera trasversale
nomeopera: fabbricato isolato
usopera: domestico
epoca: > 1945
materiale: laterizio
valore_opera: 5
efficienza_opera: 2
conservazione_opera: 3
contesto_opera: 3
portata: -
presenza_opera: -
salto_opera: -
tab_inquiopera_tipo: -

descrizione: Fabbricato a ponte realizzato sull'alveo ad uso deposito.

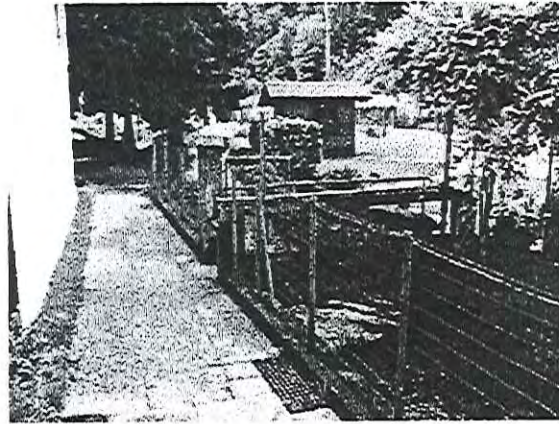
num_sched: F347
tab_tipopera_tipo: opera trasversale
nomeopera: chiusa
usopera: vetero produttivo
epoca: > 1945
materiale: metallo
valore_opera: 3
efficienza_opera: 5
conservazione_opera: 3
contesto_opera: 3
portata: consistente
presenza_opera: presente
salto_opera:
tab_inquiopera_tipo: -

descrizione: Chiusa con paratoie collegata a presa di alimentazione campi umidi.

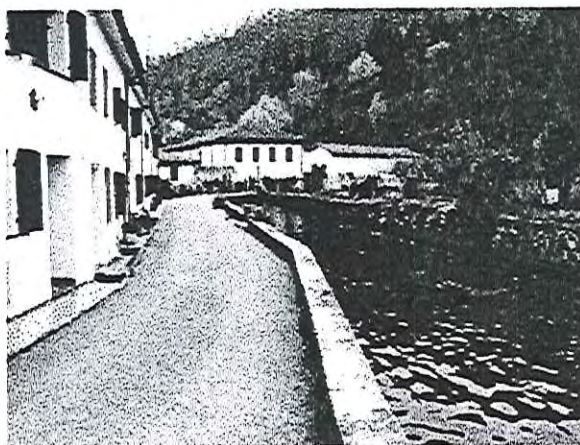
| N° sezione: | 10 |

Note: Tratto canalizzato edificato sulla sponda sinistra ed utilizzo ad orti sulla sponda destra. La vegetazione è rada o totalmente assente su entrambe le sponde. Di particolare interesse l'edificazione di tipo tradizionale ed il peculiare ravvicinato rapporto con il corso d'acqua.

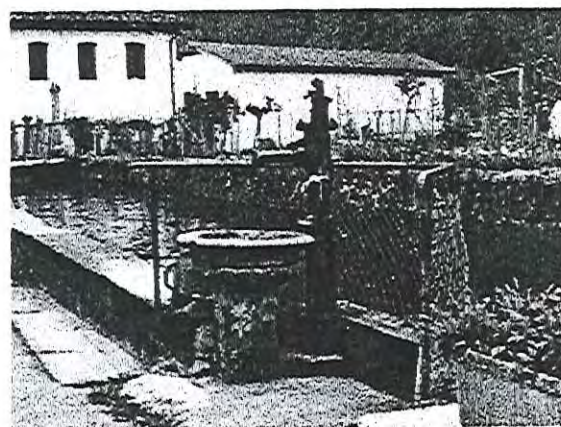
num_sched: F348
tab_tipopera_tipo: manufatto
nomeopera: pompa a mano
usopera: collettivo urbano
epoca: > 1945
materiale: metallo
valore_opera: 3
efficienza_opera: 3
conservazione_opera: 3
contesto_opera: 3
portata: -
presenza_opera: -
salto_opera: -
tab_inquiopera_tipo: -

descrizione: Pompa a mano di acqua potabile ad uso collettivo.

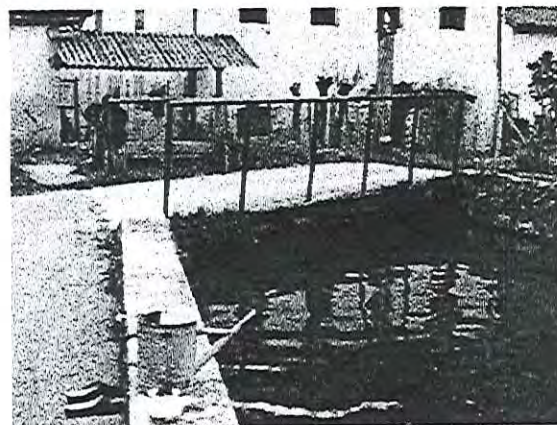
num_sched: F349
tab_tipopera_tipo: opera trasversale
nomeopera: ponte
usopera: collettivo urbano
epoca: > 1945
materiale: metallo
valore_opera: 5
efficienza_opera: 2
conservazione_opera: 3
contesto_opera: 3
portata: -
presenza_opera: -
salto_opera: -
tab_inquiopera_tipo: -

descrizione: Ponte pubblicamente accessibile per il collegamento alla sponda destra utilizzata ad orti di pertinenza degli edifici residenziali.

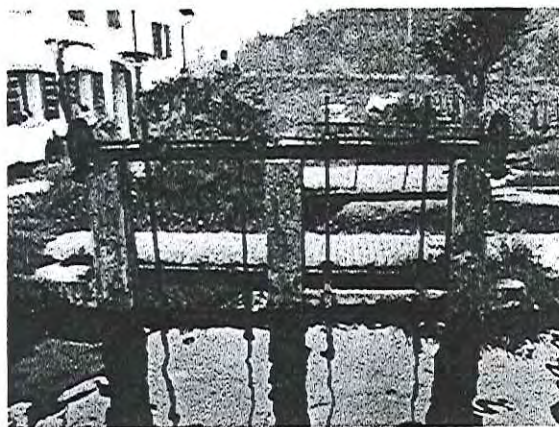
num_sched: F350
tab_tipopera_tipo: presa
nomeopera: presa idrica
usopera: regimazione idrica
epoca: > 1945
materiale: metallo
valore_opera: 3
efficienza_opera: 2
conservazione_opera: 3
contesto_opera: 2
portata: consistente
presenza_opera: modesta
salto_opera: 1.5
tab_inquiopera_tipo: -

descrizione: Presa di portata corrispondente alla quasi intera presenza idrica del corso d'acqua.

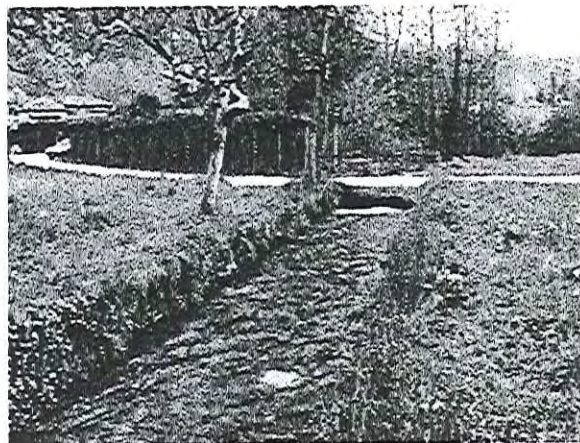
| N° sezione: | 11 |

Note: **Tratto canalizzato con utilizzo dei terreni contermini per attività di piccolo allevamento o ortensi.**

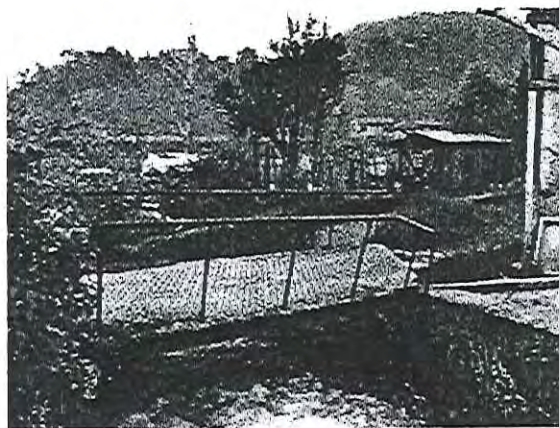
descrizione: **Ponte carrabile di accesso a centrale elettrica dismessa.**

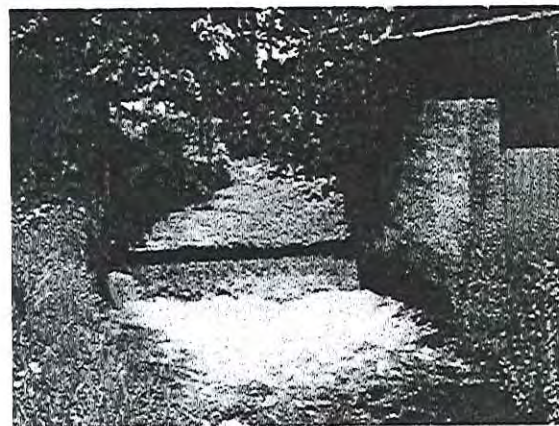
descrizione: **Stramazzo di ridotte dimensioni, superabile dalla eventuale fauna ittica.**

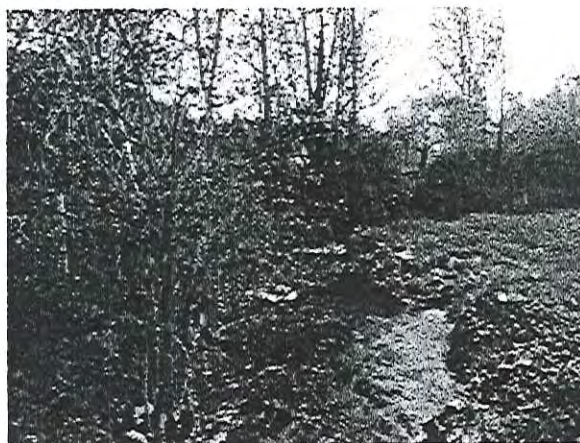
| N° sezione: | 12 |

Note: Tratto con andamento curvilineo adiacente all'impianto di depurazione di acque reflue di origine industriale. La tipologia vegetazionale prevalente è costituita da Saliceto-populeto sulla sponda destra, da Saliceto-alneto sulla sinistra.

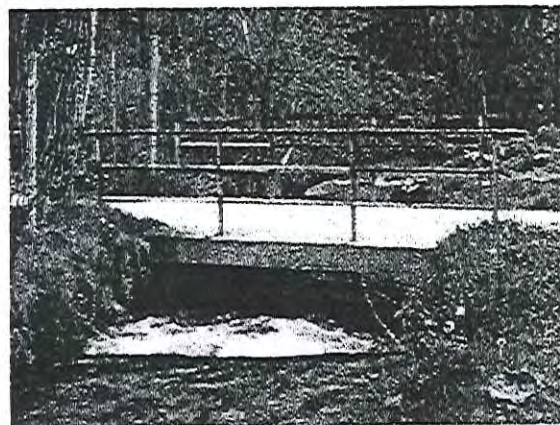
num_sched: F353
tab_tipopera_tipo: opera trasversale
nomeopera: ponte
usopera: domestico
epoca: > 1945
materiale: cemento armato
valore_opera: 5
efficienza_opera: 1
conservazione_opera: 2
contesto_opera: 3
portata: -
presenza_opera: -
salto_opera: -
tab_inquiopera_tipo: -

descrizione: Ponte carrabile di accesso a proprietà privata.

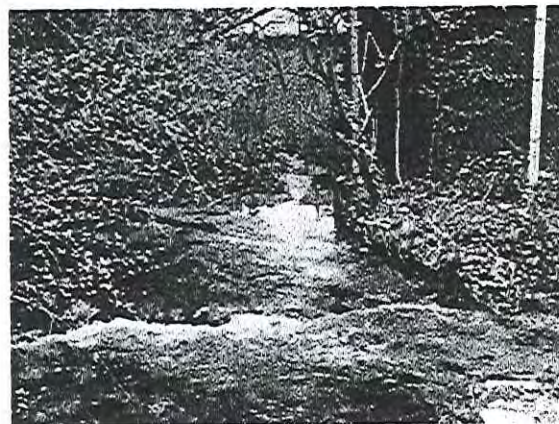
num_sched: F354
tab_tipopera_tipo: immissione
nomeopera: scarico
usopera: industriale
epoca: > 1945
materiale: origine naturale o rinatural.
valore_opera: 5
efficienza_opera: 1
conservazione_opera: 3
contesto_opera: 1
portata: media
presenza_opera: presente
salto_opera: -
tab_inquiopera_tipo: -

descrizione: Scarico proveniente da depuratore industriale.

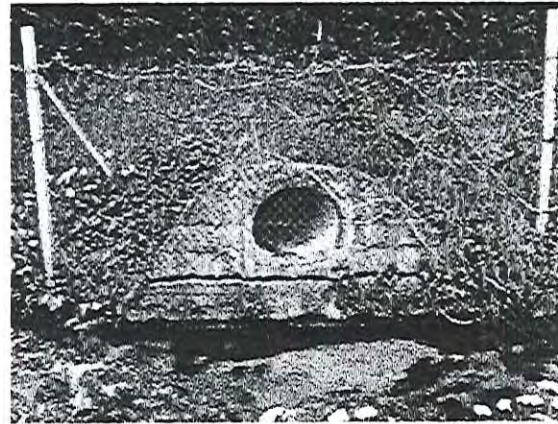
descrizione: Scarico proveniente da depuratore industriale.

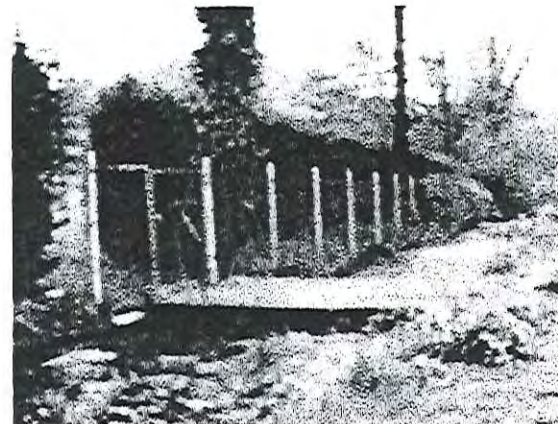
num_sched: **F356**
tab_tipopera_tipo: **opera trasversale**
nomeopera: **ponte**
usopera: -
epoca: **> 1945**
materiale: **legno**
valore_opera: **5**
efficienza_opera: **3**
conservazione_opera: **3**
contesto_opera: **3**
portata: -
presenza_opera: -
salto_opera:
tab_inquiopera_tipo: -

descrizione: Ponte pedonale collegato ad area del depuratore industriale.

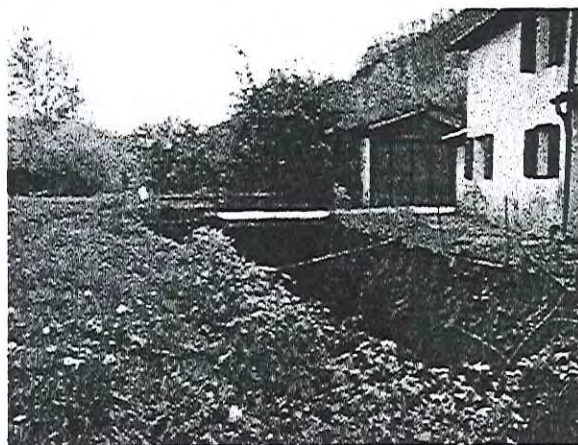
| N° sezione: | 13 |

Note: **Tratto attualmente privo di alimentazione idrica per derivazione del flusso a monte della centrale elettrica ora dismessa. La vegetazione è rada su entrambe le sponde.**

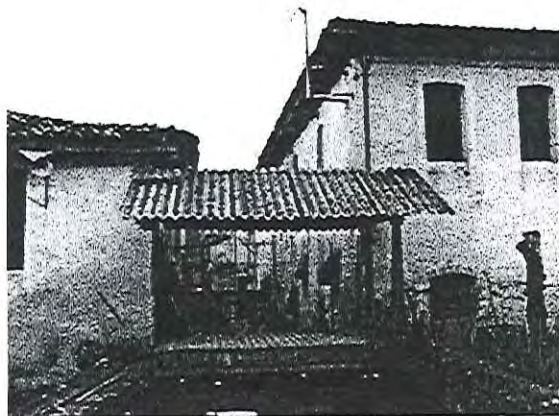
descrizione: Presa idrica connessa a centrale idroelettrica a servizio del lanificio Paoletti, ora dismessa.

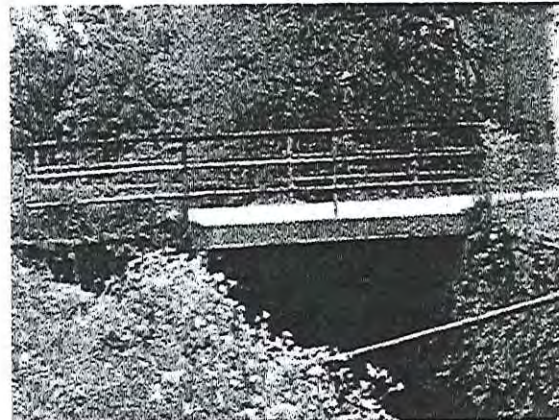
num_sched: F358
tab_tipopera_tipo: opera trasversale
nomeopera: ponte
usopera: domestico
epoca: > 1945
materiale: cemento armato
valore_opera: 5
efficienza_opera: 1
conservazione_opera: 2
contesto_opera: 3
portata: -
presenza_opera: -
salto_opera: -
tab_inquiopera_tipo: -

descrizione: Ponte carrabile di accesso a proprietà privata.

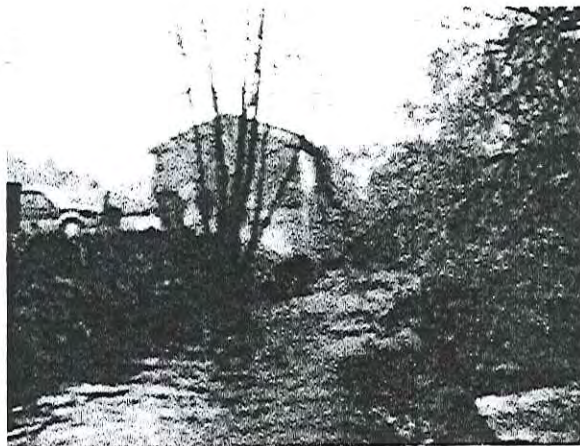
| N° sezione: | 14 |

Note: **Tratto connotato da opere di regimazione idrica connesse ad antico mulino. Attualmente risente di un uso improprio delle sponde in corrispondenza di un'attività di autolavaggio.**

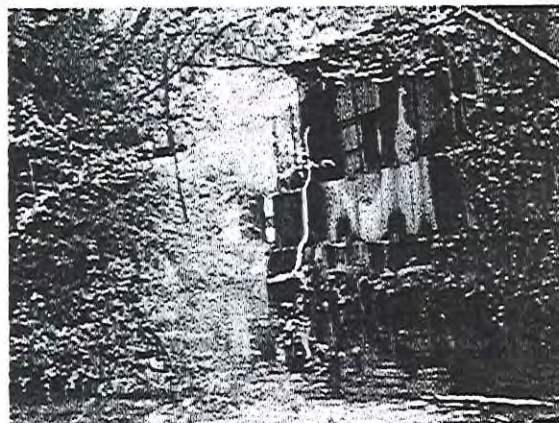
descrizione: Immissione di derivazione connessa a vecchio maglio ora dismesso avente origine presso l'immissione del torrente Corin nel Soligo.

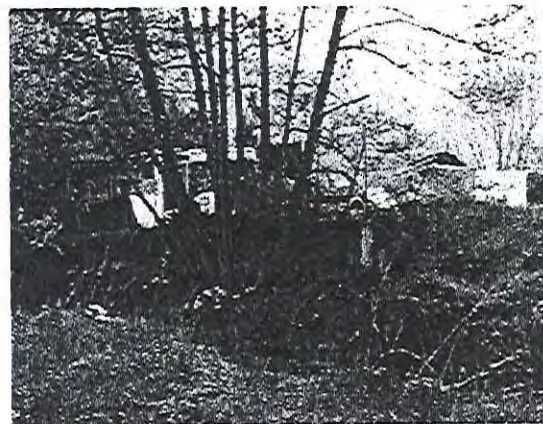
descrizione: Opera impropria di consolidamento della sponda con recinzione a filo dell'alveo e deposito di materiali impropri.

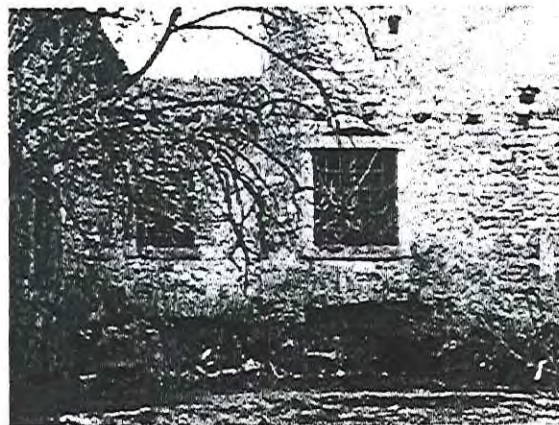
num_sched: F361
tab_tipopera_tipo: presa
nomeopera: presa idrica
usopera: vetero produttivo
epoca: < 1945
materiale: laterizio
valore_opera: 1
efficienza_opera: 5
conservazione_opera: 5
contesto_opera: 2
portata: consistente
presenza_opera: esigua o assente
salto_opera:
tab_inquiopera_tipo: -

descrizione: Presa idrica con paratoie dismesse, a capo di un sistema di unità vetero produttive.

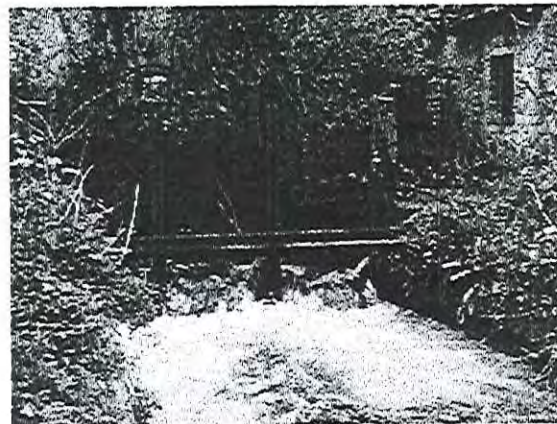
num_sched: F362
tab_tipopera_tipo: presa
nomeopera: presa idrica
usopera: regimazione idrica
epoca: < 1945
materiale: metallo
valore_opera: 1
efficienza_opera: 4
conservazione_opera: 5
contesto_opera: 2
portata: consistente
presenza_opera: presente
salto_opera: 0.5
tab_inquiopera_tipo: -

descrizione: Ex opera funzionale allo scolmo delle acque in eccesso, ora utilizzata per la completa deviazione del flusso idrico del corso d'acqua.

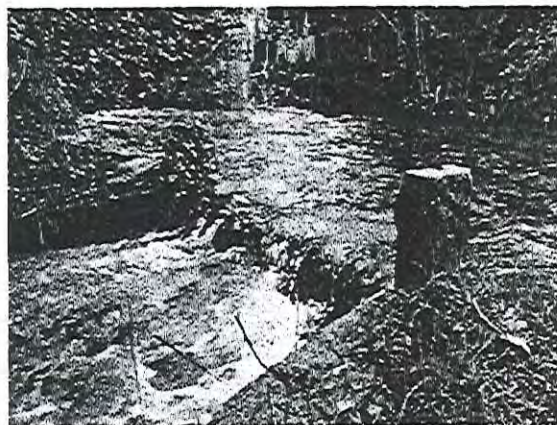
num_sched: F363
tab_tipopera_tipo: presa
nomeopera: presa idrica
usopera: regimazione idrica
epoca: < 1945
materiale: pietra fuggata
valore_opera: 2
efficienza_opera: 3
conservazione_opera: 3
contesto_opera: 3
portata: media
presenza_opera: presente
salto_opera:
tab_inquiopera_tipo: -

descrizione: Presa di scolmata originariamente regolabile, attualmente usata per parziale deviazione del corso d'acqua.

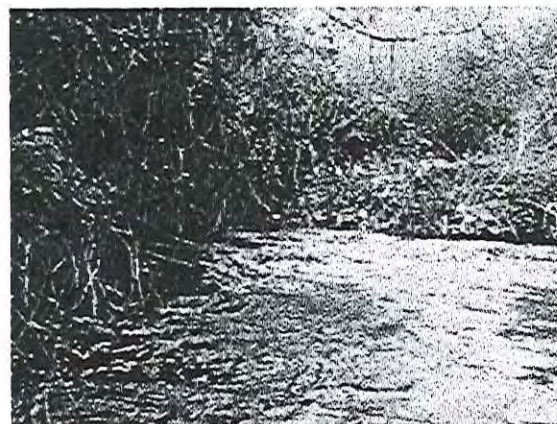
num_sched: F364
tab_tipopera_tipo: immissione
nomeopera: canale
usopera: regimazione idrica
epoca: < 1945
materiale: scogliere o murature a secco
valore_opera: 2
efficienza_opera: 2
conservazione_opera: 3
contesto_opera: 2
portata: media
presenza_opera: presente
salto_opera:
tab_inquiopera_tipo: -

descrizione: Reimmissione derivazione idrica.

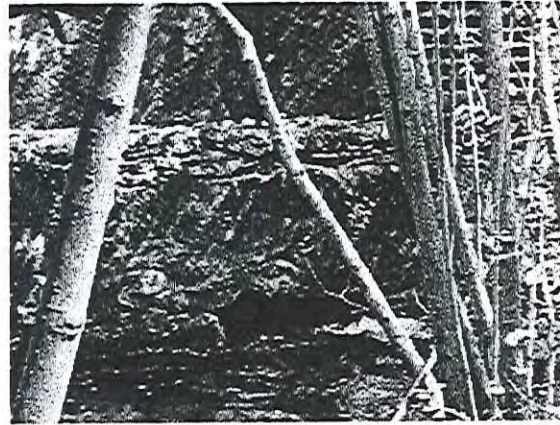
num_sched: F365
tab_tipopera_tipo: presa
nomeopera: presa idrica
usopera: vetero produttivo
epoca: < 1945
materiale: cemento armato
valore_opera: 5
efficienza_opera: 2
conservazione_opera: 4
contesto_opera: 2
portata: media
presenza_opera: presente
salto_opera:
tab_inquiopera_tipo: -

descrizione: Presa idrica per canale di alimentazione di centralina idroelettrica ora dismessa, in prossimità della S.S.n.34.

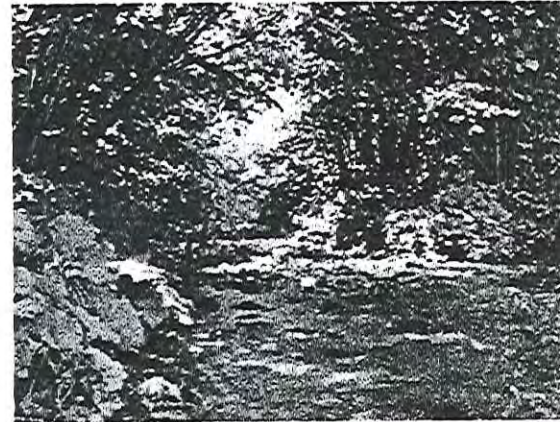
descrizione: Punto di confluenza del torrente S. Pietro con apporto idrico discontinuo.

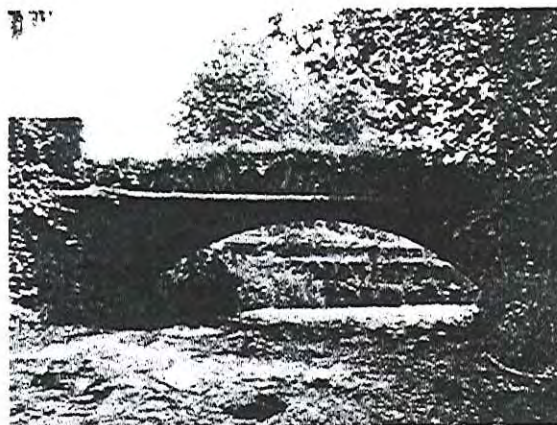
num_sched: F367
tab_tipopera_tipo: opera trasversale
nomeopera: ponte
usopera: collettivo urbano
epoca: -
materiale: pietra fuggata
valore_opera: 1
efficienza_opera: 3
conservazione_opera: 4
contesto_opera: 2
portata: -
presenza_opera: -
salto_opera: -
tab_inquiopera_tipo: -

descrizione: Ponte ad arco in pietra versante in avanzata condizione di degrado.

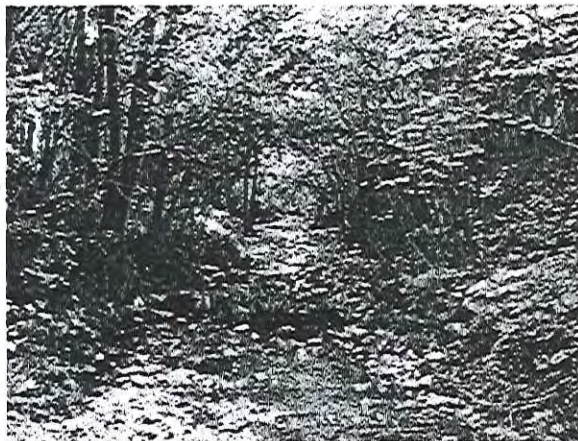
| N° sezione: | 01 |

Note: Tratto caratterizzato da folta vegetazione arborea su entrambe le sponde con prevalenza di Robinieto-corileto. Utilizzo dei terreni con termini ad uso agricolo. Presenza di rifiuti antropici lungo la sponda destra ed in alveo. Scarsa manutenzione del letto del fiume con scarichi di materiali edili sulle sponde.

| Altezza di ripa: | > 2m | Degrado delle sponde: | Si |

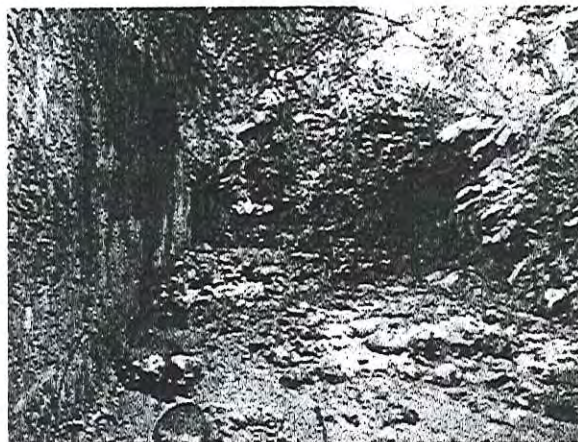
| N° sezione: | 02 |

Note: **Tratto con scarsa manutenzione sia del letto che delle sponde, con presenza di edifici e manufatti con forte impatto negativo.**

Da segnalare la presenza di rifiuti di vario genere, che in caso di forti piogge potrebbero ostruire il letto del fiume. La vegetazione è rada o del tutto assente su entrambe le sponde.

| Altezza di ripa: | > 2m | Degrado delle sponde: | Sì |

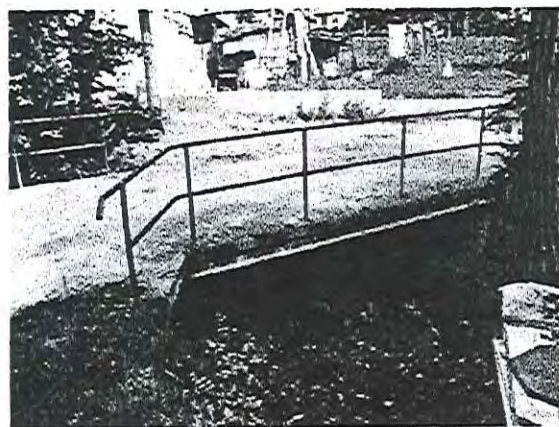
num_sched: P401
tab_tipopera_tipo: opera trasversale
nomeopera: ponte
usopera: collettivo urbano
epoca: < 1945
materiale: cemento armato
valore_opera: 5
efficienza_opera: 2
conservazione_opera: 4
contesto_opera: 4
portata: -
presenza_opera: -
salto_opera: -
tab_inquiopera_tipo: -

descrizione: Ponte in cemento armato con parapetti in acciaio in cattive condizioni.

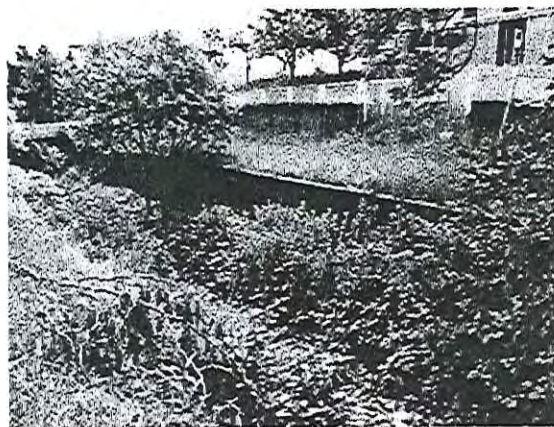
num_sched: P402
tab_tipopera_tipo: opera longitudinale
nomeopera: muro di sostegno
usopera: domestico
epoca: > 1945
materiale: cemento armato
valore_opera: 5
efficienza_opera: 2
conservazione_opera: 4
contesto_opera: 4
portata: -
presenza_opera: -
salto_opera: -
tab_inquiopera_tipo: -

descrizione: Muro di sostegno in cemento armato di impatto negativo con folta vegetazione lungo lo stesso

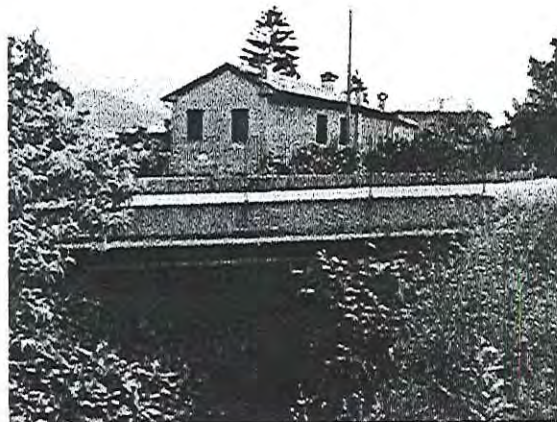
num_sched: P403
tab_tipopera_tipo: opera trasversale
nomeopera: ponte
usopera: collettivo urbano
epoca: > 1945
materiale: cemento armato
valore_opera: 5
efficienza_opera: 1
conservazione_opera: 1
contesto_opera: 3
portata: -
presenza_opera: -
salto_opera: -
tab_inquiopera_tipo: -

descrizione: Ponte carrabile in cemento armato.
