PI 2014 COMUNE DI FOLLINA

Piano degli Interventi - PI n. 1
(Legge Regionale n. 11/2004 e s.m.i.)

SCHEDE I

**Rilievo e progetto dei corsi d'acqua
Opere e manufatti puntuali**

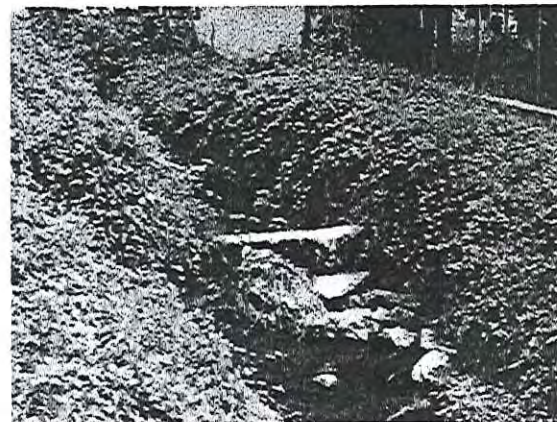
descrizione: Stramazzo in calcestruzzo di scarso interesse.

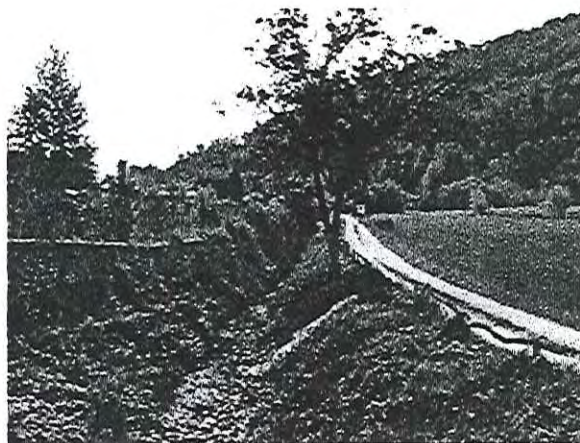
| N° sezione: | 03 |

Note: **Tratto fortemente antropizzato con scarsa manutenzione del letto e vegetazione infestante, particolare vicinanza di edifici ad uso abitazione. Presenza di strada bianca lungo la sponda destra. Apertura visiva su versante collinare boscato.**

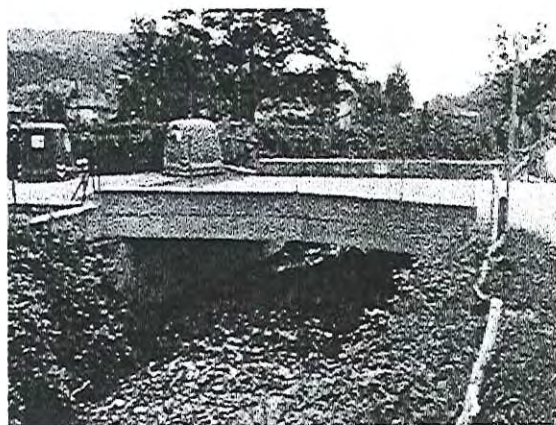
num_sched: P405
tab_tipopera_tipo: opera trasversale
nomeopera: ponte
usopera: collettivo urbano
epoca: > 1945
materiale: cemento armato
valore_opera: 5
efficienza_opera: 1
conservazione_opera: 1
contesto_opera: 3
portata: -
presenza_opera: -
salto_opera: -
tab_inquiopera_tipo: -

descrizione: Ponte carrabile in cemento armato di recente realizzazione con parapetti in acciaio.

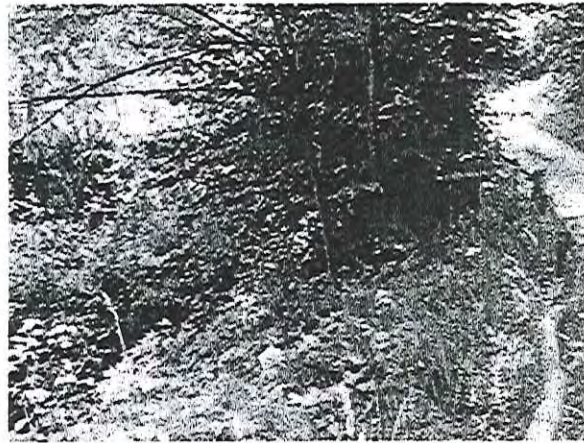
| N° sezione: | 04 |

Note: **Tratto caratterizzato dalla folta vegetazione costituita in prevalenza da Alneto-corileto sulla sponda destra e da Robinieto-corileto sulla sinistra, con scarsa manutenzione delle stesse. Presenza di rifiuti e depositi di materiali di vario genere.**
